Fotodokumentation

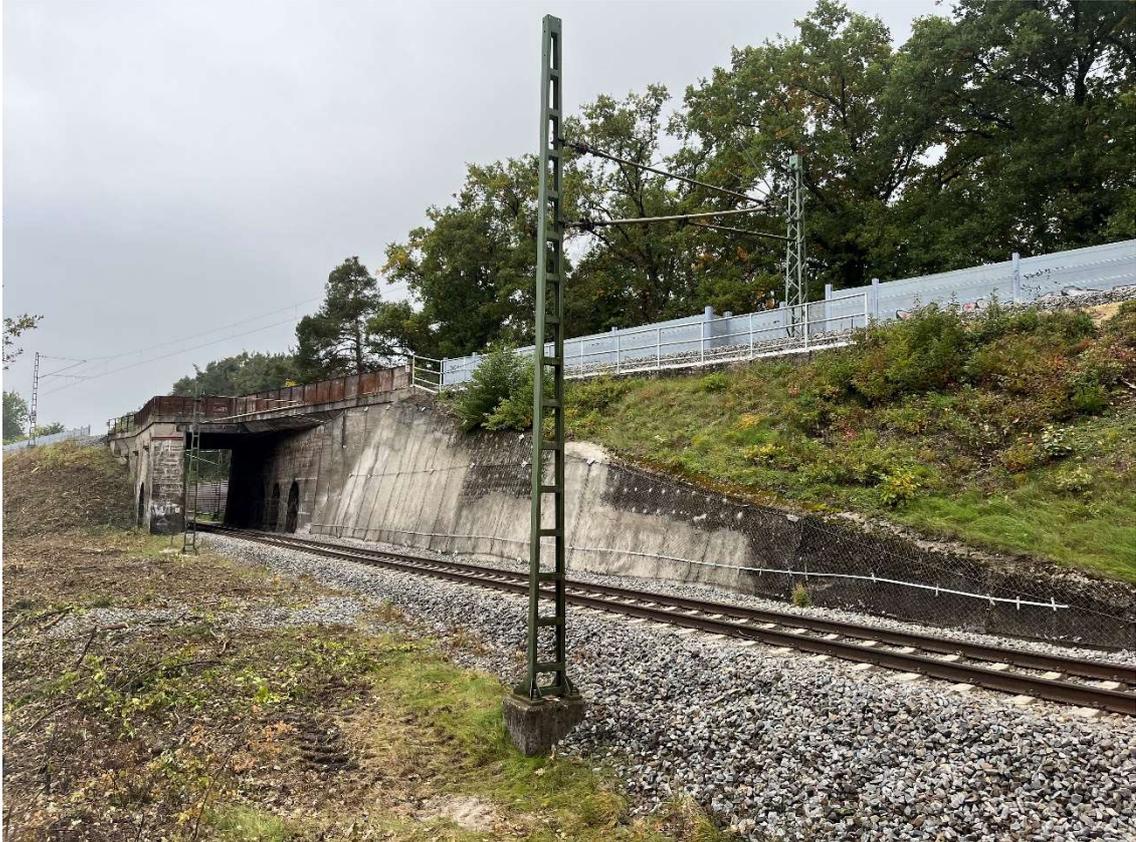
Abbildung 1: Nördliche(r) Bestandsstützwand/Flügel; GRiGI Blickrichtung Süden/Treuchtlingen

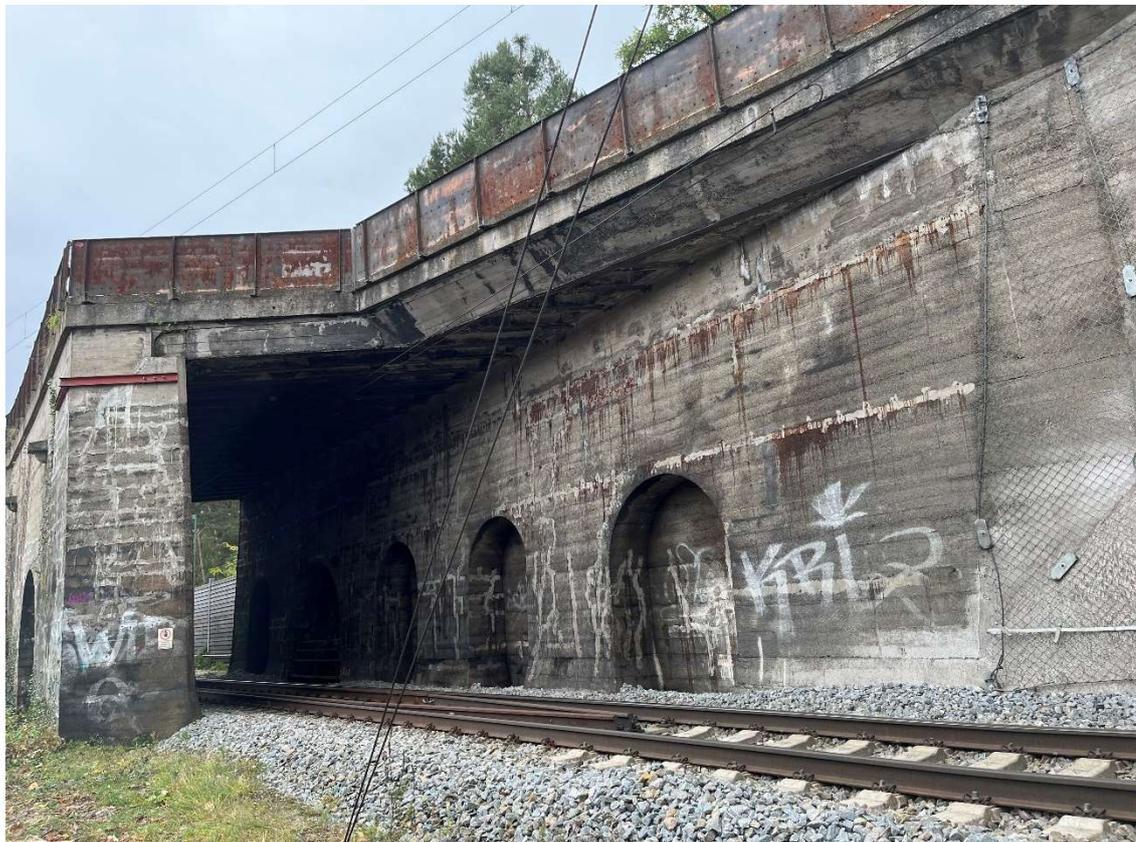
Abbildung 2: Nördlicher Bestandsrahmen; GRiGI Blickrichtung Süden/Treuchtlingen

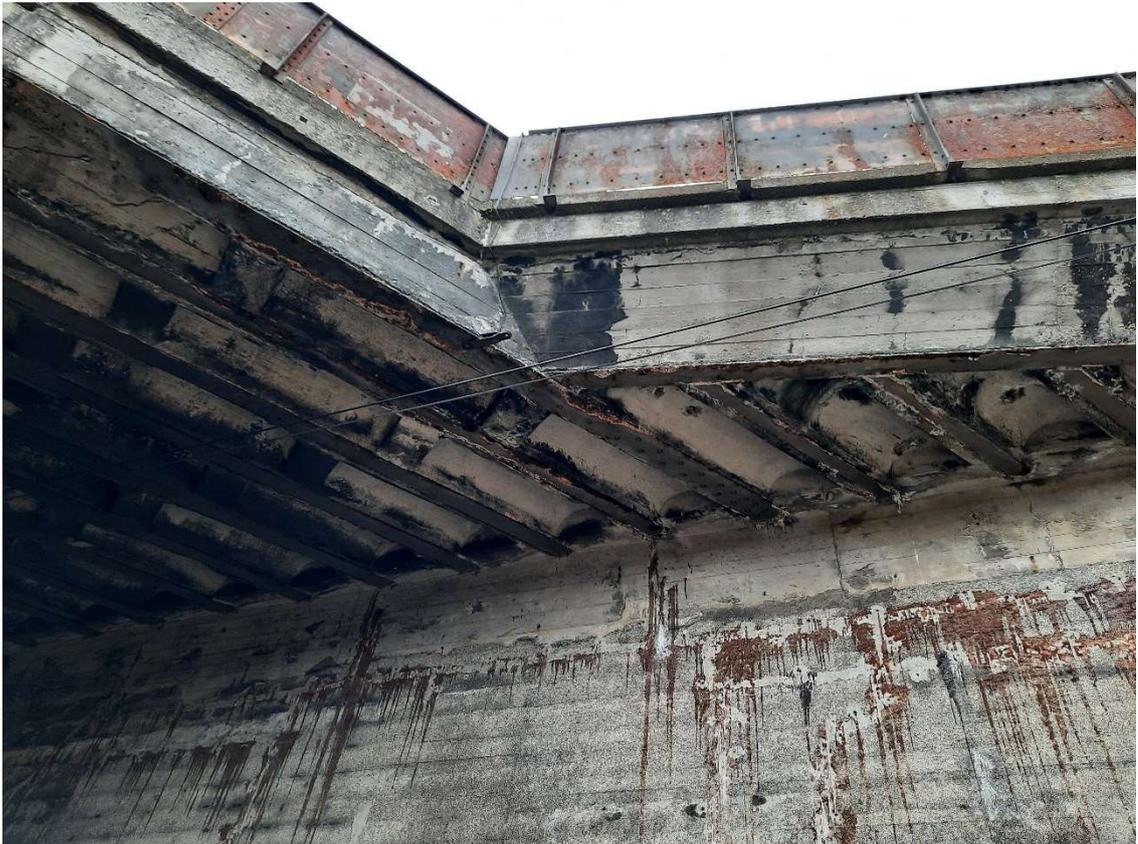
Abbildung 3: Überbau Überwerfungsbauwerk WIB mit Spargewölbe, Nordseite

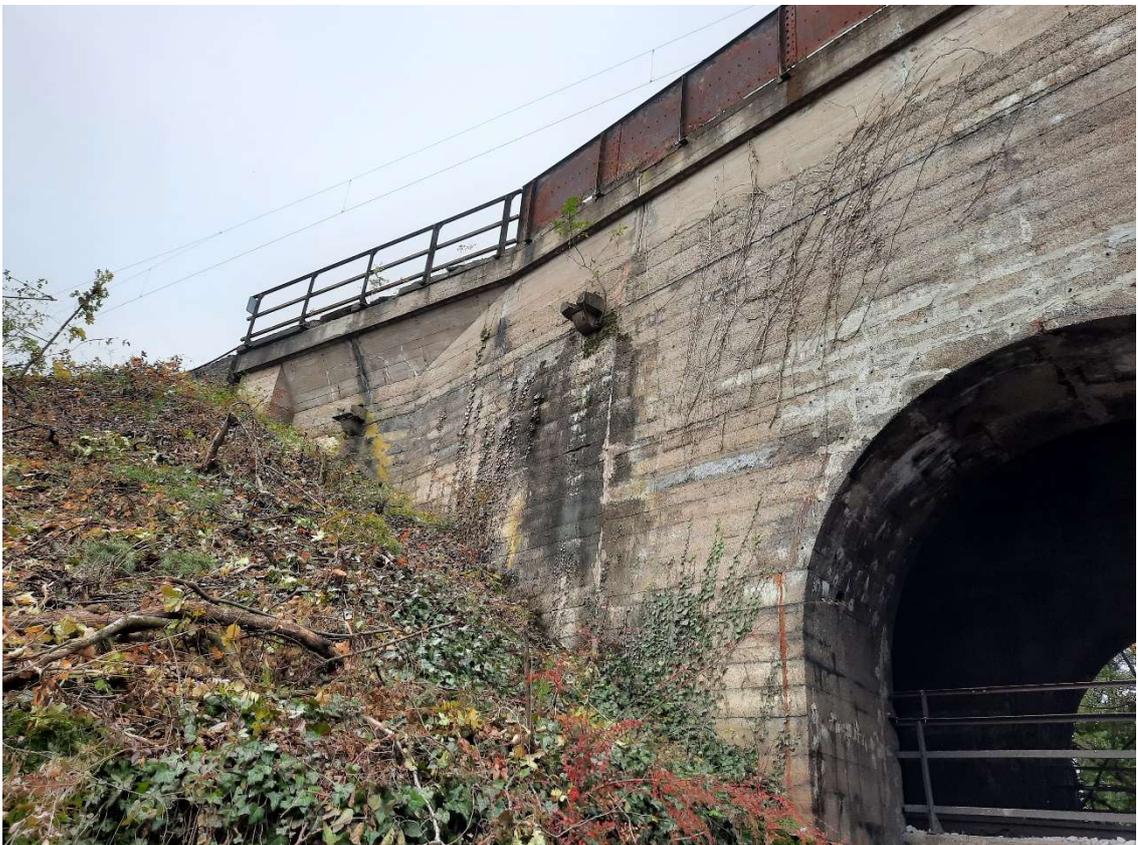
Abbildung 4: Südlicher Bauwerksabschluss, Ostseite

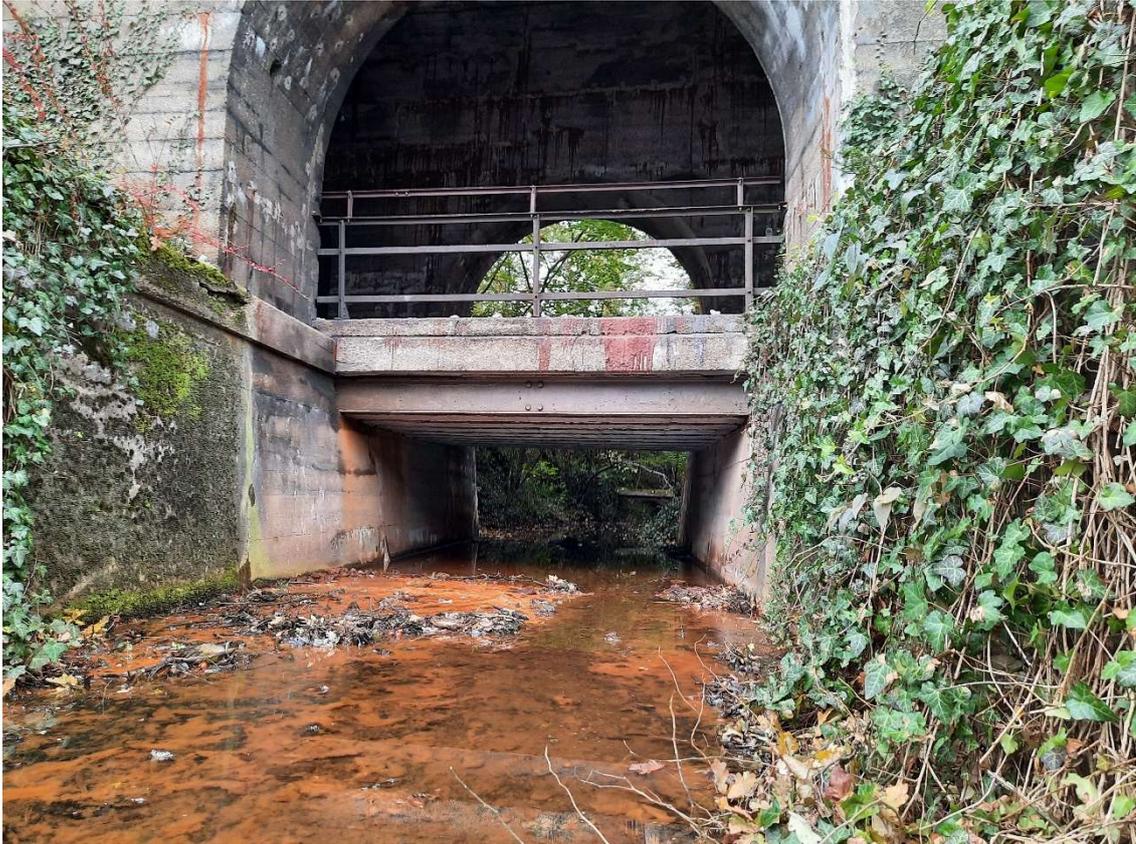
Abbildung 5: EÜ Entengraben Ostseite, Blickrichtung Westen/ins KBW

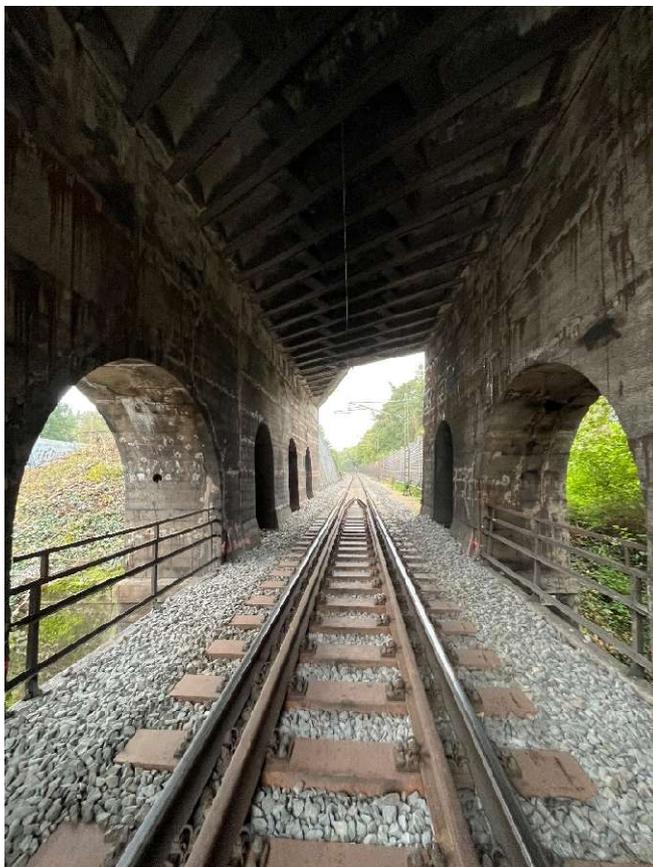
Abbildung 6: Nördlich innerhalb des KBW, GRiGI Blickrichtung Süden/Treuchtlingen

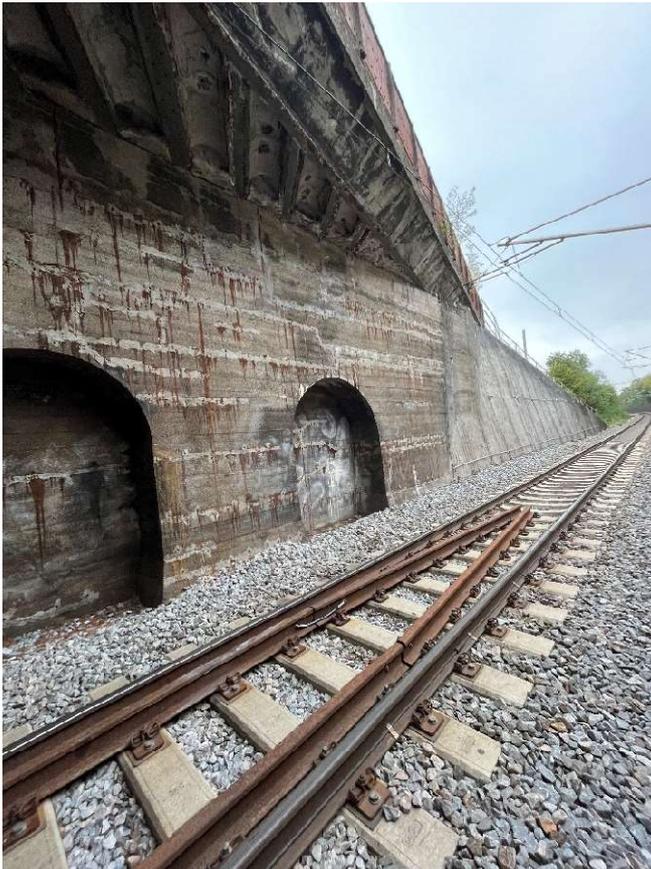
Abbildung 7: Südliche(r) Bestandsstützwand/Flügel; GRiGI Blickrichtung Süden/Treuchtlingen

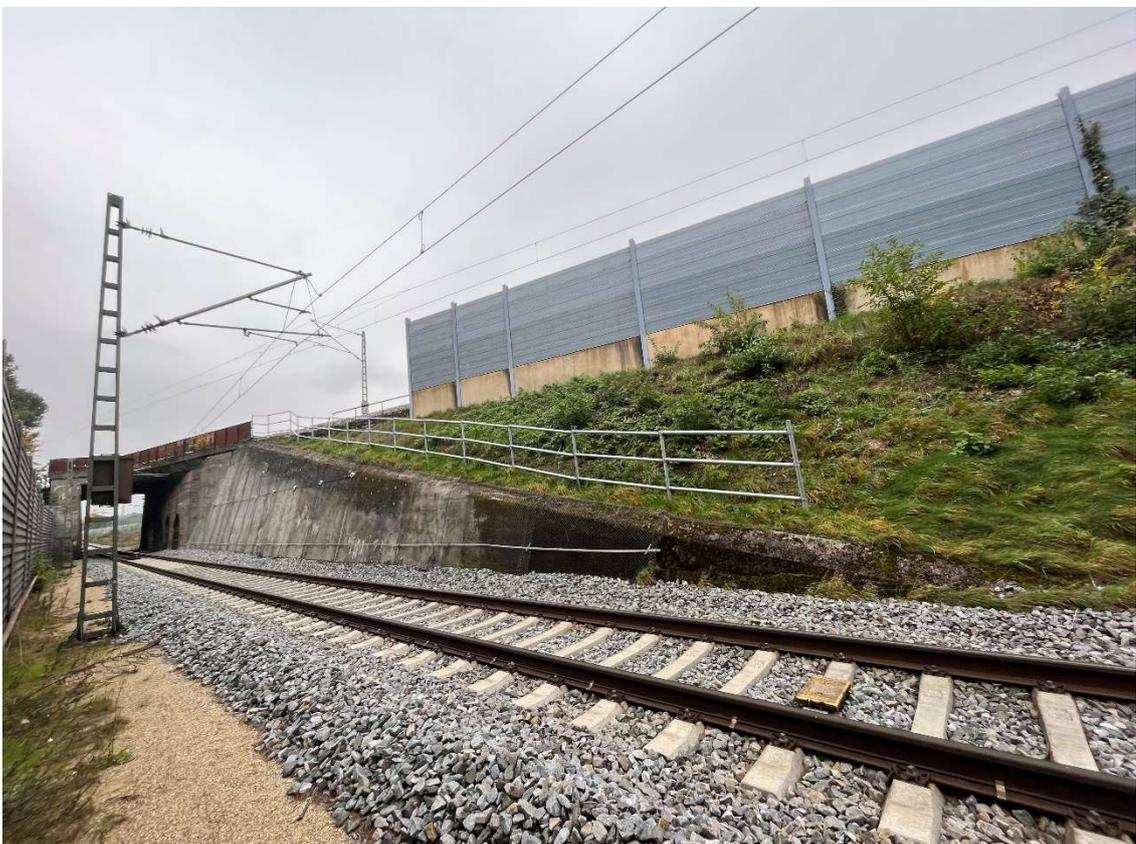
Abbildung 8: Südliche Bestandsstützwand, Südliche LSW, GRiGI Blickrichtung Norden/Nürnberg

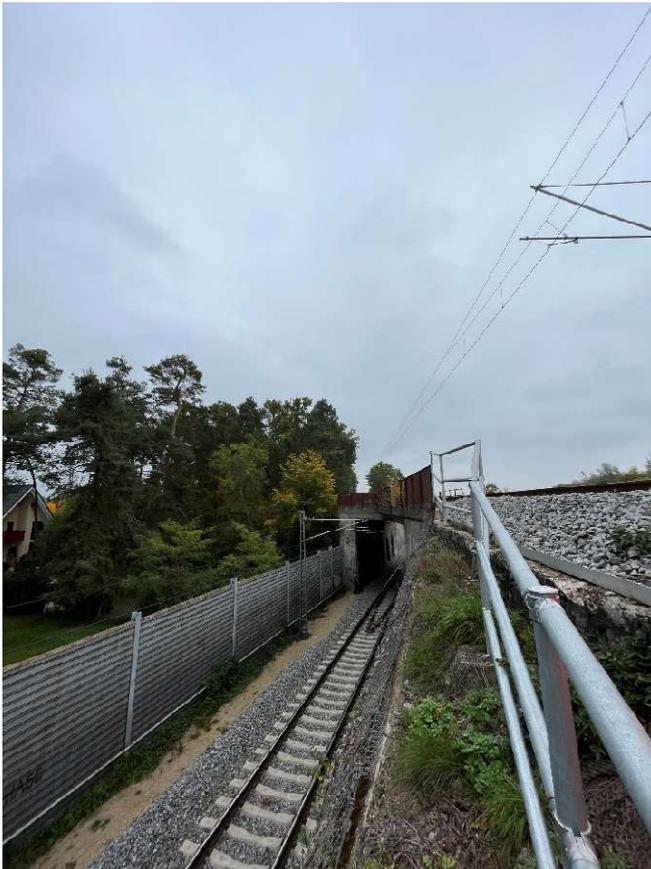
Abbildung 9: Südliches Gelände, Blickrichtung Norden/Nürnberg

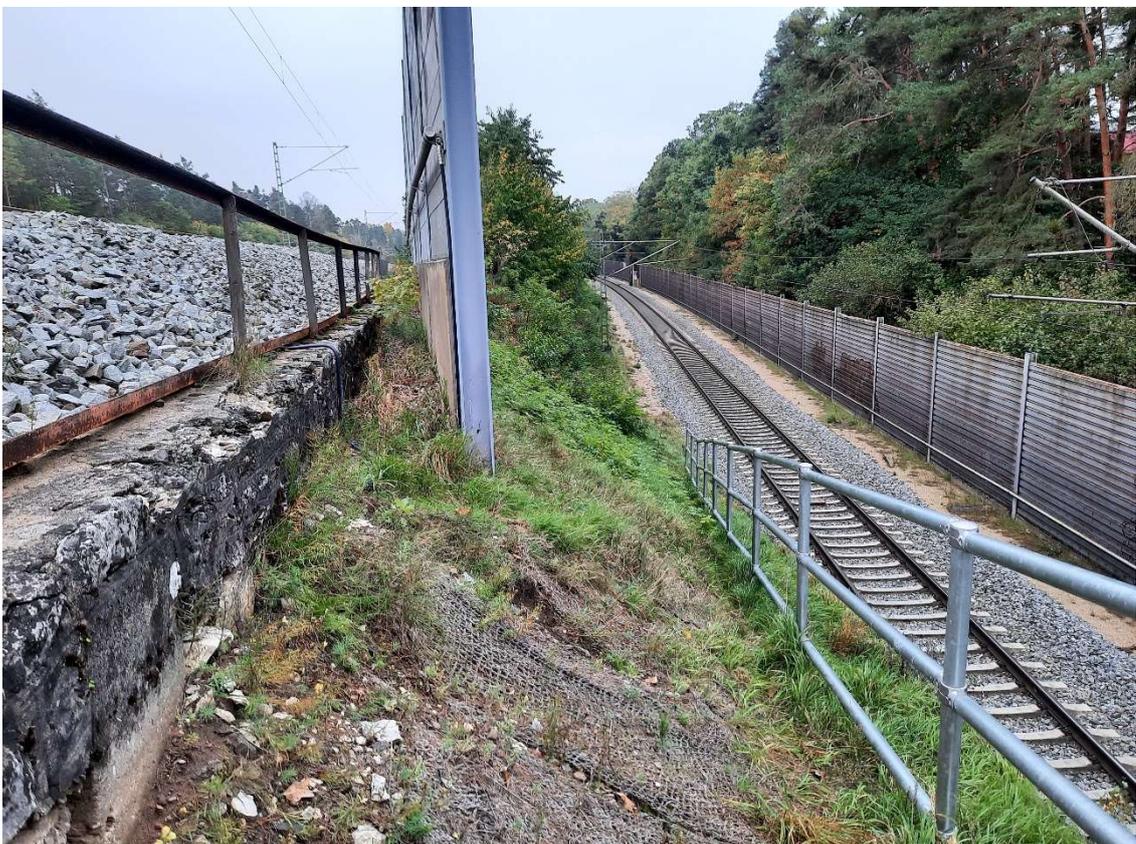
Abbildung 10: Südliche LSW am RiGi, Blickrichtung Süden/Treuchtlingen

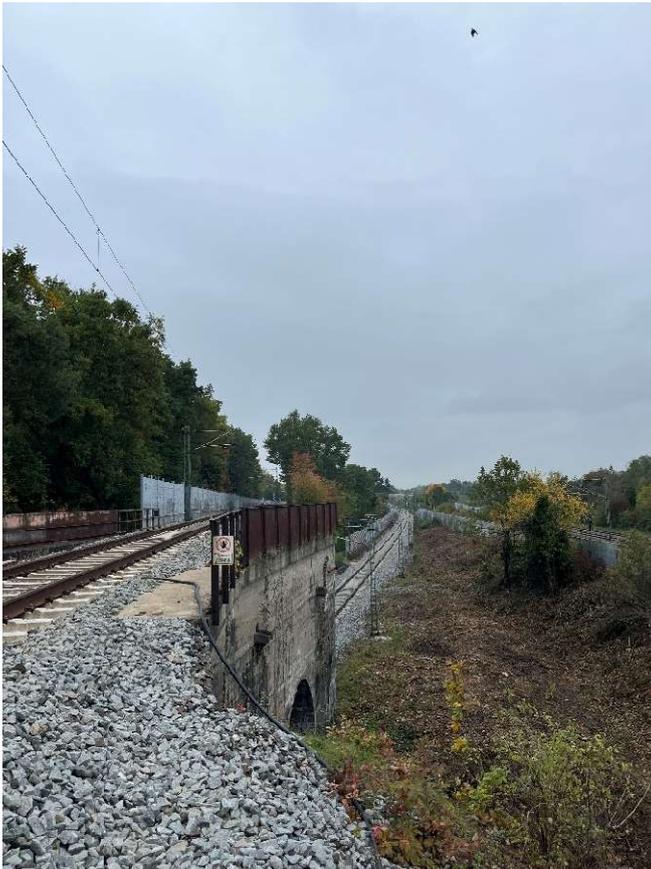
Abbildung 11: Südöstlicher Bauwerksüberbau, RiGI Blickrichtung Norden/Nürnberg

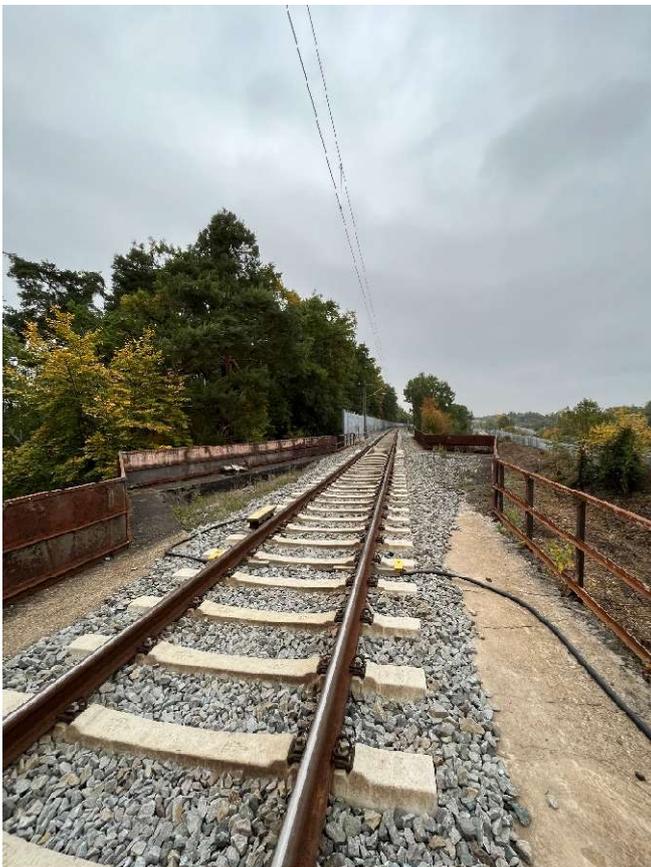
Abbildung 12: Südlicher Bauwerksüberbau, RiGI Blickrichtung Norden/Nürnberg

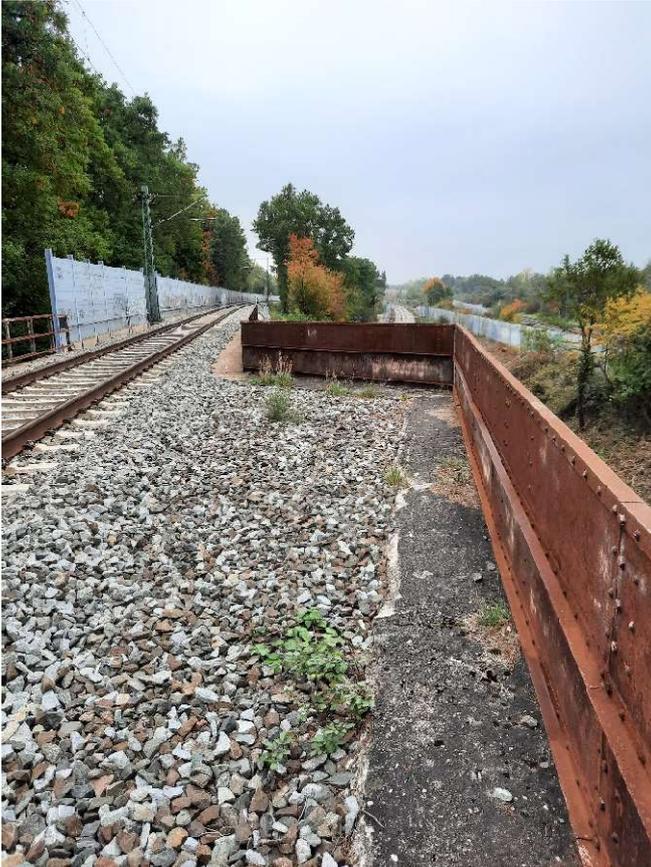
Abbildung 13: Nördliche Widerlagerkonsole, RiGI Blickrichtung Norden/Nürnberg

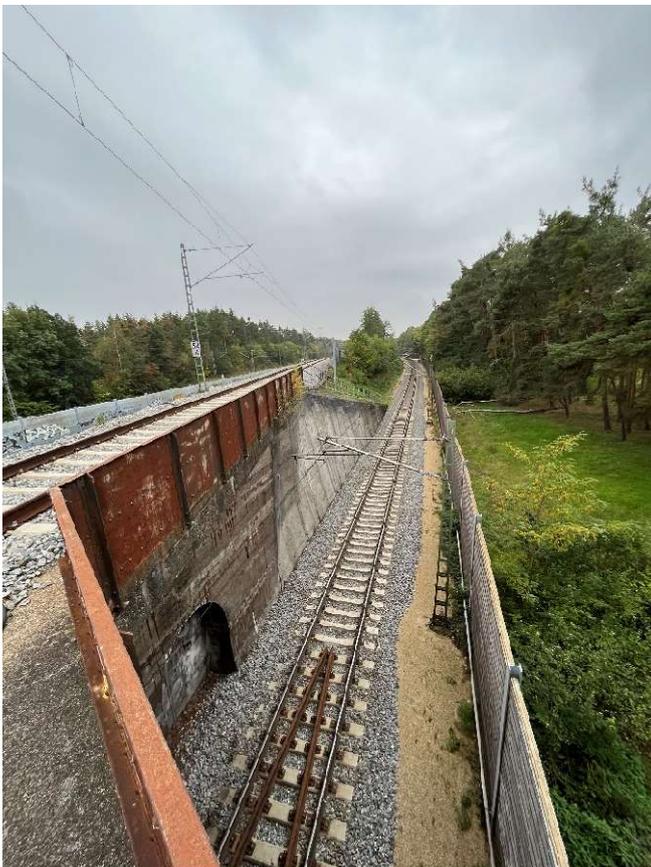
Abbildung 14: Südliche(r) Bestandsstützwand/Flügel, RiGI Blickrichtung Süden/Treuchtlingen

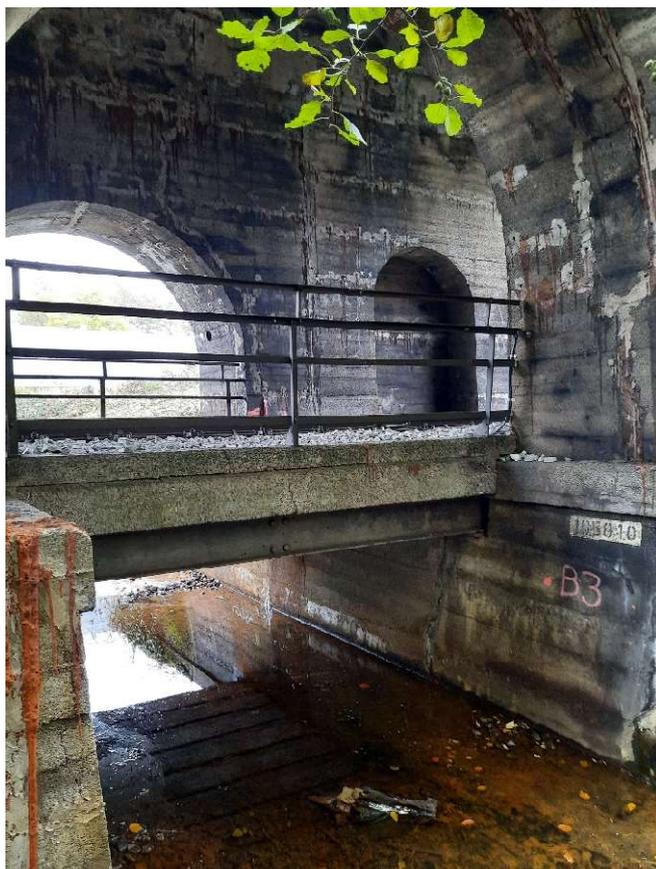
Abbildung 15: EÜ Entengraben Westseite, Blickrichtung Osten/ins KBW

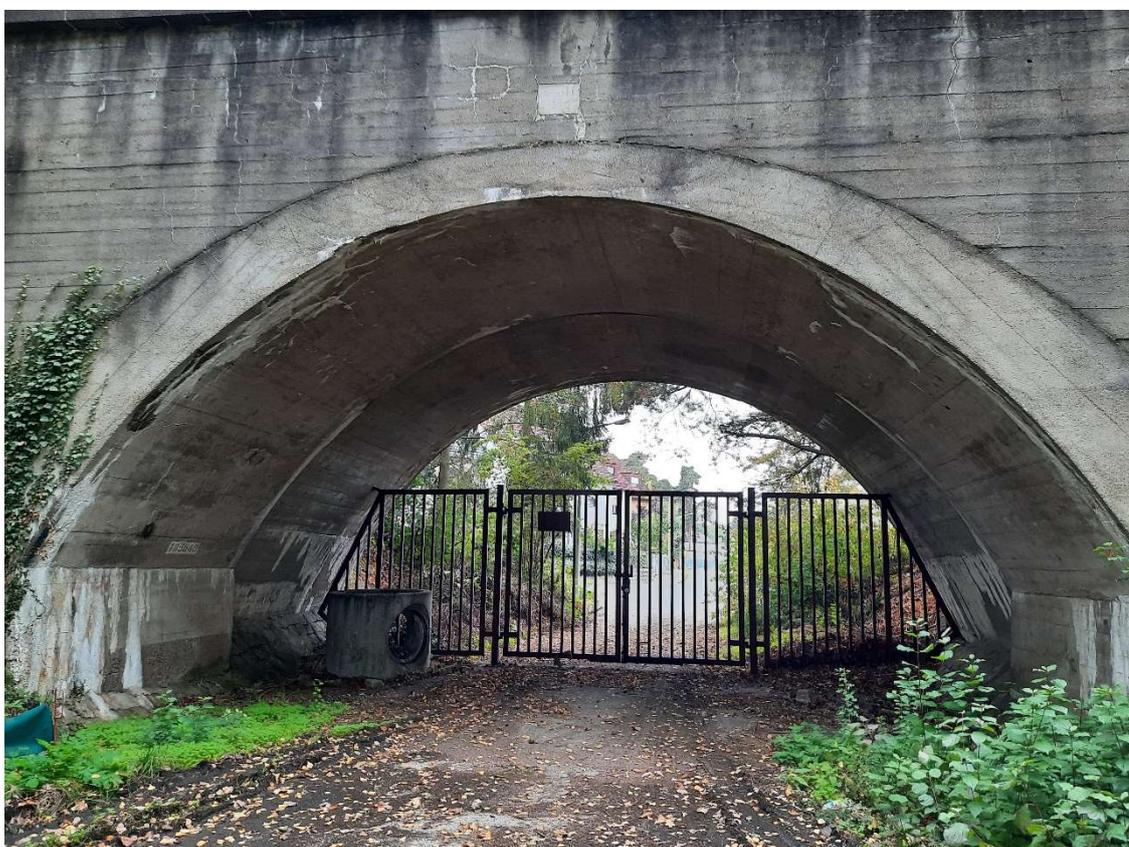
Abbildung 16: Zugang Nord, EÜ Kastnerbrücke

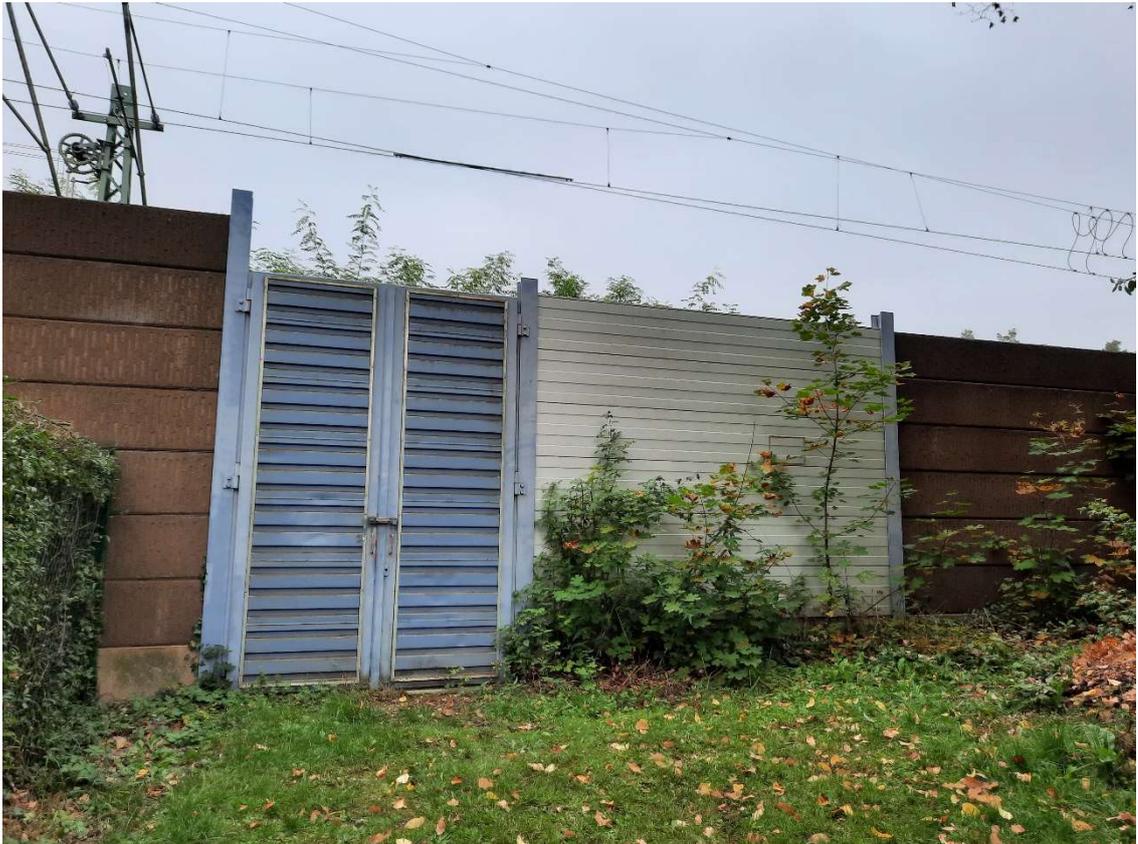
Abbildung 17: Zugang LSW Walter-Flex-Straße Ecke Altmühlweg, OLA Mast

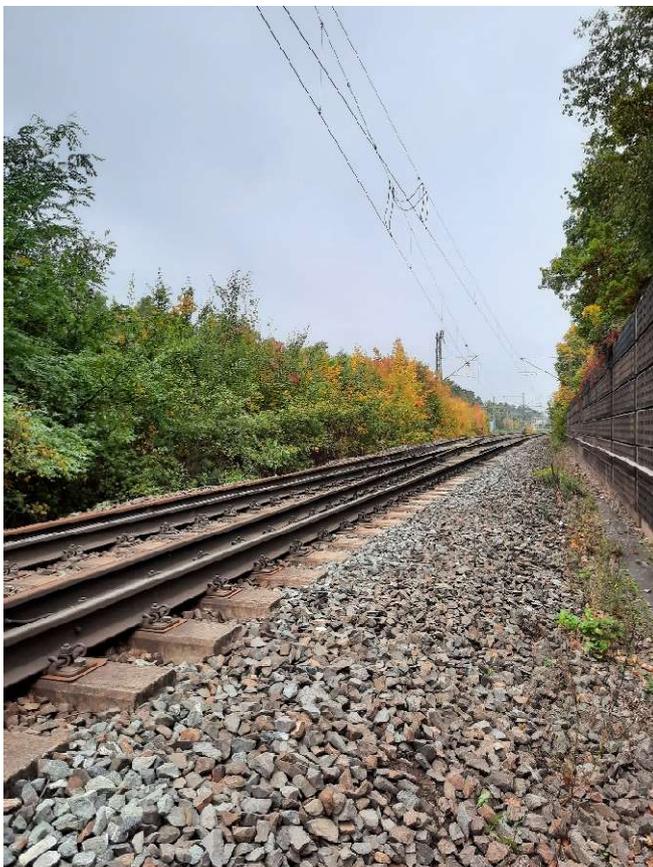
Abbildung 18: Zugang LSW, Weiche, Blickrichtung Süden/Reichelsdorf Bahnhof
