## ERGÄNZUNGS-GUTACHTEN ZUR GLEISFÜHRUNG Straßenbahnverlängerung Brunecker Straße 1. Ausfertigung

Gutachtenobjekt:

1 Eiche

Dr.-Luise-Herzberg-Straße in Nürnberg

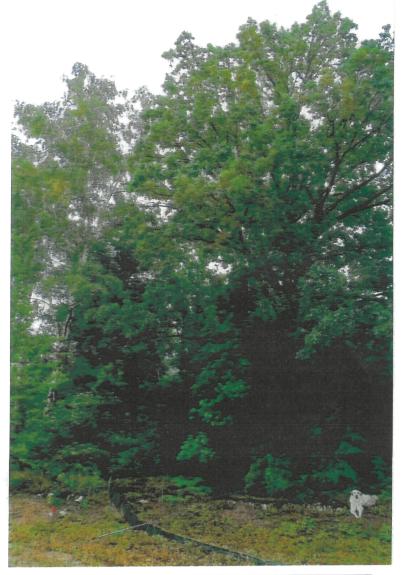
In einem Teilbereich wurden Abgrabungen (im Plan mit ///// markiert) bis auf 5 m an den Baum heran vorgenommen, Wurzeln waren nicht zu erkennen, im Randbereich waren Reste des Rückbaues einer Asphaltdecke verblieben. Die Höhendifferenz beträgt ca. 1 m.

abgegrabene Flache

- 1. Die Birke nahe der Eiche soll verbleiben
- 2. Der Asphaltbelag innerhalb des Kronentraufbereiches ist komplett in Handschachtung vorsichtig rückzubauen, die Flächen sind mit Rindenkompost zu verfüllen.
- 3. Fehlender Boden //// vor der Eiche bis zur Gleisböschung ist mit Humuserde zu verfüllen.
- 4. Kronenpflege und Kronenteileinkürzung hier insbesondere eine Einkürzung zu den künftigen Gleisen hin um 2 bis 3 m (je nach Möglichkeit der Ableitung der Äste) muss erfolgen, um für die nächsten Jahre die Oberleitung in ausreichendem

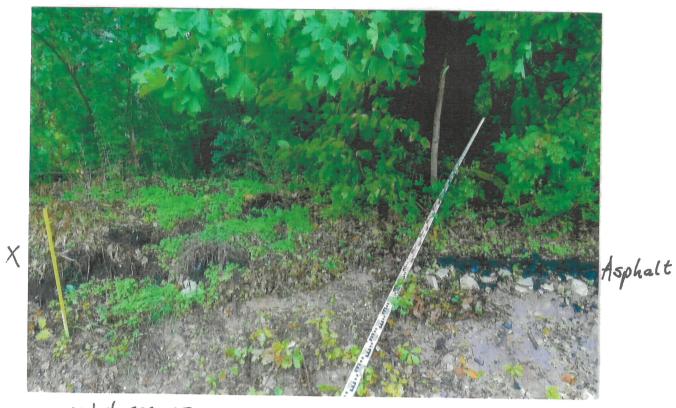
x belassener Oberboden

abgegraben
