Artenschutzrechtliches Gutachten

BV VAG Umgestaltung Plärrer

90429 Nürnberg

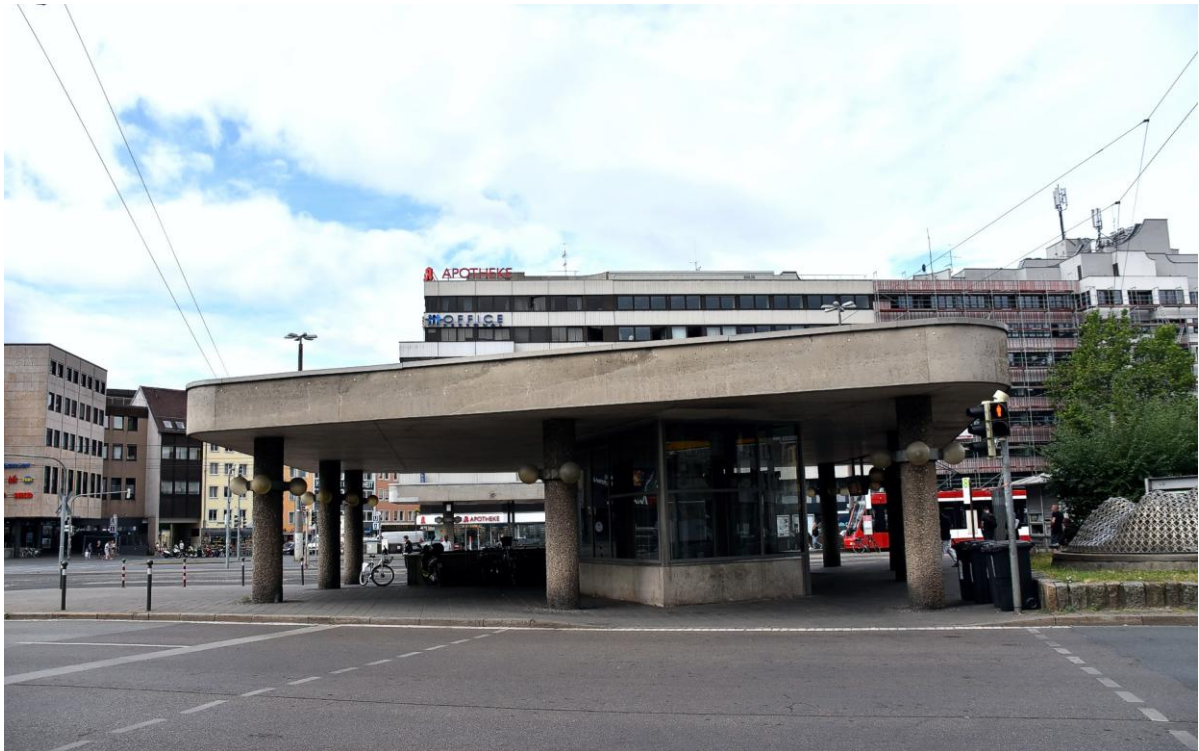
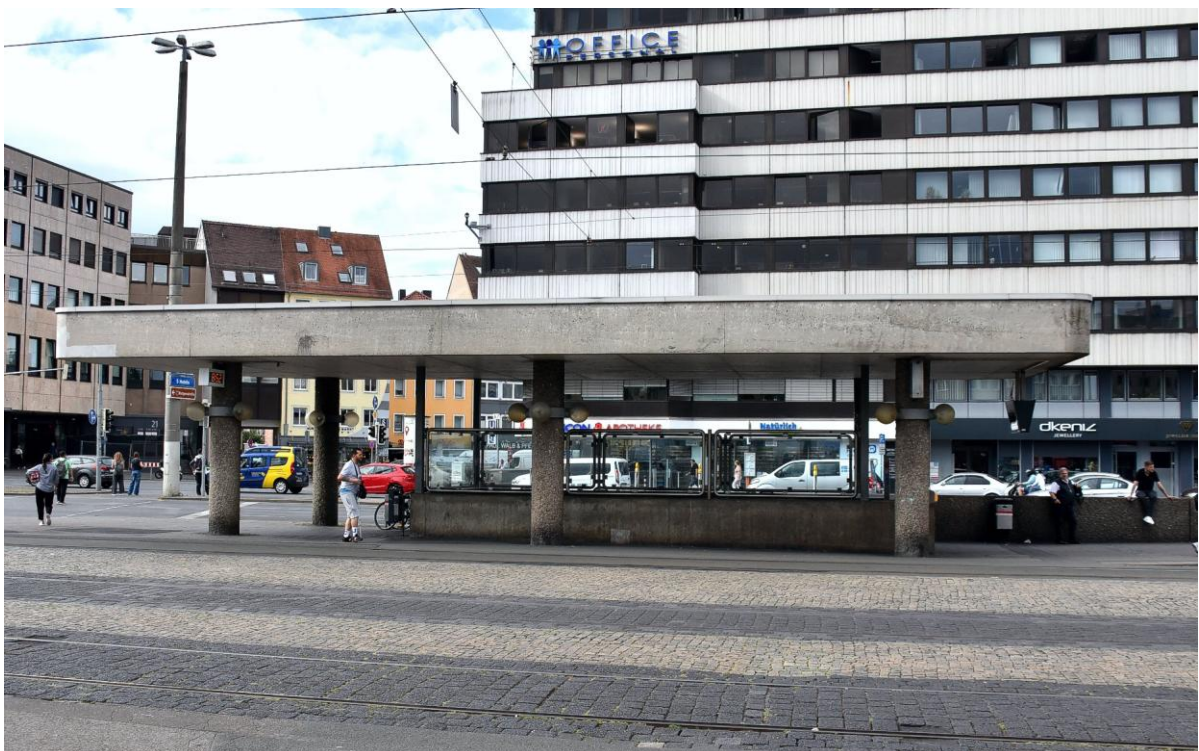
Die beiden überdachten U-Bahneingänge sind in Betonbauweise mit Flachdächern ausgeführt, die auch als Haltestellen fungieren (Abb. 2 & 3). Die Dachränder sind mit einem Abschluß aus verzinktem Blech versehen, der oben auf dem Beton aufliegt und seitlich ca. 3cm Abstand zur Wand hat (Abb. 4 & 5). An den beiden Bauwerken wurden keine Spuren einer Besiedelung durch Fledermäuse oder gebäudebrütende Vögel entdeckt. Die Dachabschlüsse sind als Zwischenquartiere für Fledermäuse nur bedingt geeignet, da der Abstand zur Wand mit 2cm relativ groß ist. Eine Nutzung als Wochenstube oder Winterquartier kann ausgeschlossen werden.

Abb. 2: U-Bahneingang und Haltestelle Nord (Foto FEHSE 27.06.2025)

Abb. 3: U-Bahneingang und Haltestelle Süd (Foto FEHSE 27.06.2025)

V1: Um Gefährdungen von Fledermäusen nach § 44 Abs. 1 Nr. 1 u. 2 BNatSchG auszuschließen, sind die Dachverkleidungen händisch abzubauen.

Die Arbeiten sind im Beisein einer fachlich ausgebildeten Person vorzunehmen, die evtl. vorgefundene Tiere bergen und versorgen kann. Personen, die die notwendige Fachkunde und Berechtigung haben, können bei der Fledermausbeauftragten der Stadt Nürnberg erfragt werden¹.

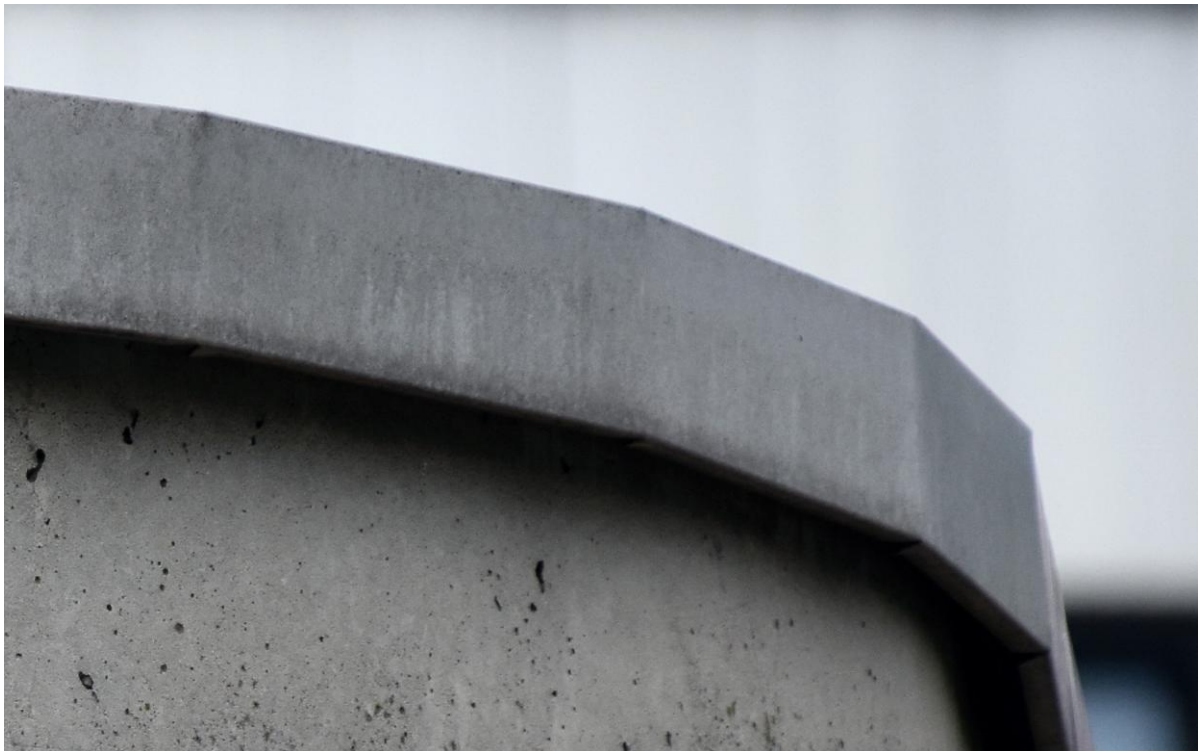
Abb. 4: Attikaverkleidung U-Bahneingang (Foto FEHSE 27.06.2025)

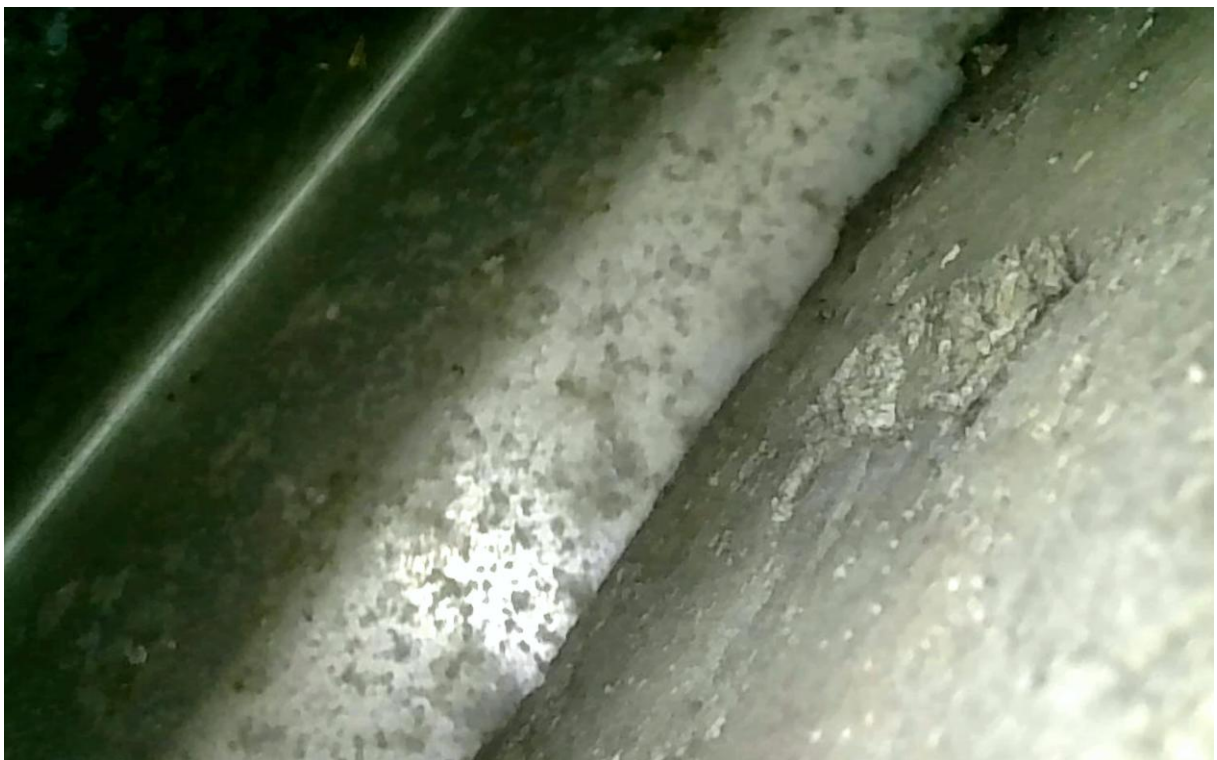
Abb. 5: Endoskopbild Attikaverkleidung U-Bahneingang (Foto FEHSE 27.06.2025)

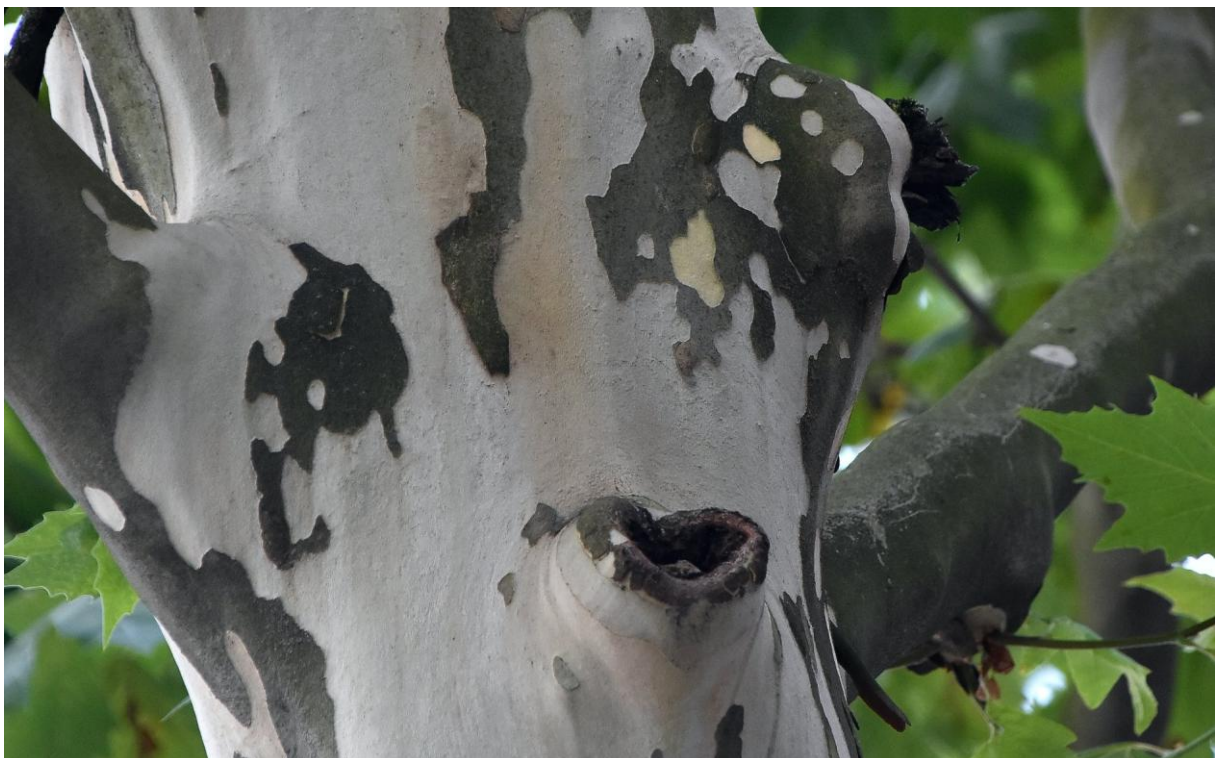
Südlich des Plärrers stehen fünf Platanen (*Platanus acerifolia*, Baum-Nrn. 25-29; Abb. 12). An Baum Nr. 28 wurden potentielle Habitatstrukturen kartiert, bei denen es sich um angefaulte Astabbrüche handelt, die von Vögeln oder Fledermäusen nicht genutzt werden können (Abb. 13).

Abb. 13: Angefaulte Astabschnitte an Platane Baum-Nr. 28 (Foto FEHSE 20.07.2025)

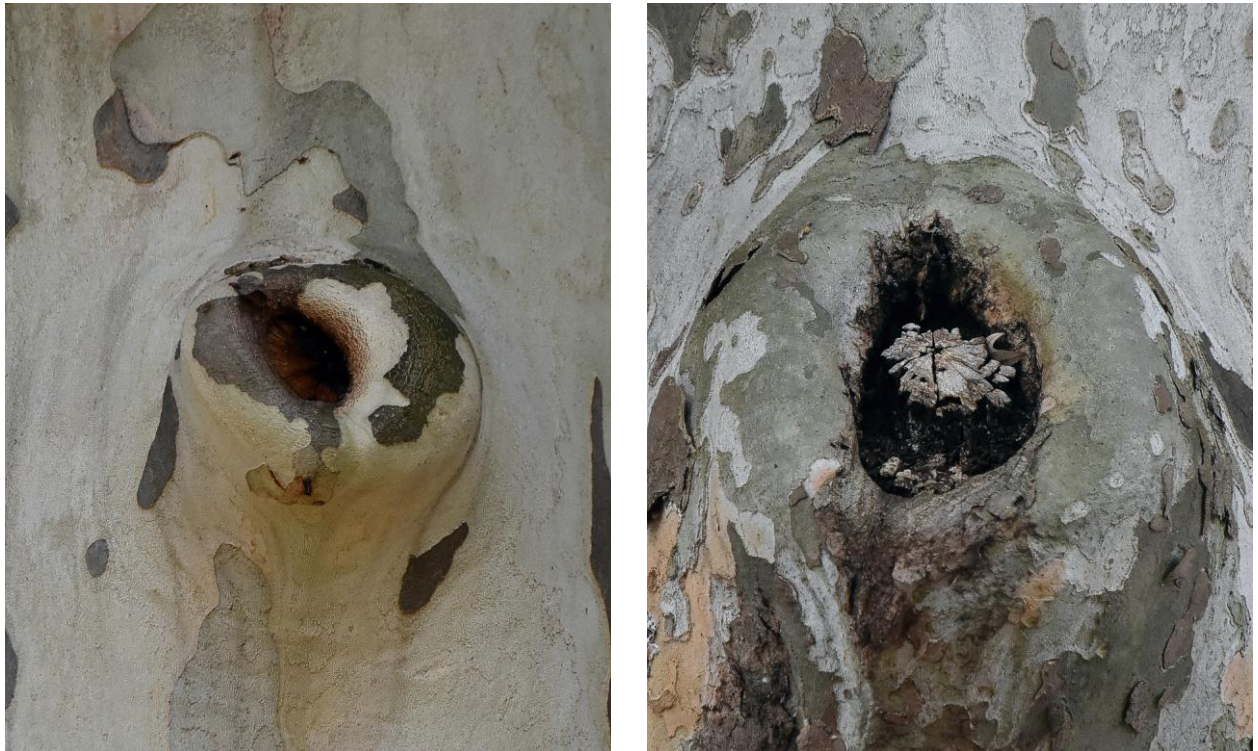
Im Westen des Plärrers befindet sich ein von Bäumen und Buschwerk (Platanen *Platanus acerifolia*, Baum-Nrn. 30-44; Abb. 14 & 15) umstandenes Rondell mit einem Brunnen und Sitzgelegenheiten; hier befinden sich weitere Haltestellen. Die hier befindlichen Bäume zeigen keine Habitatstrukturen; einzelne Platanen besitzen Astabschnitte, die aber nur oberflächlich angefault sind und keine Höhlungen im Stamm bilden (Abb. 16).

Abb. 16: Beispiele Astabschnitte Platanen am Rondell (Foto FEHSE 27.06.2025)

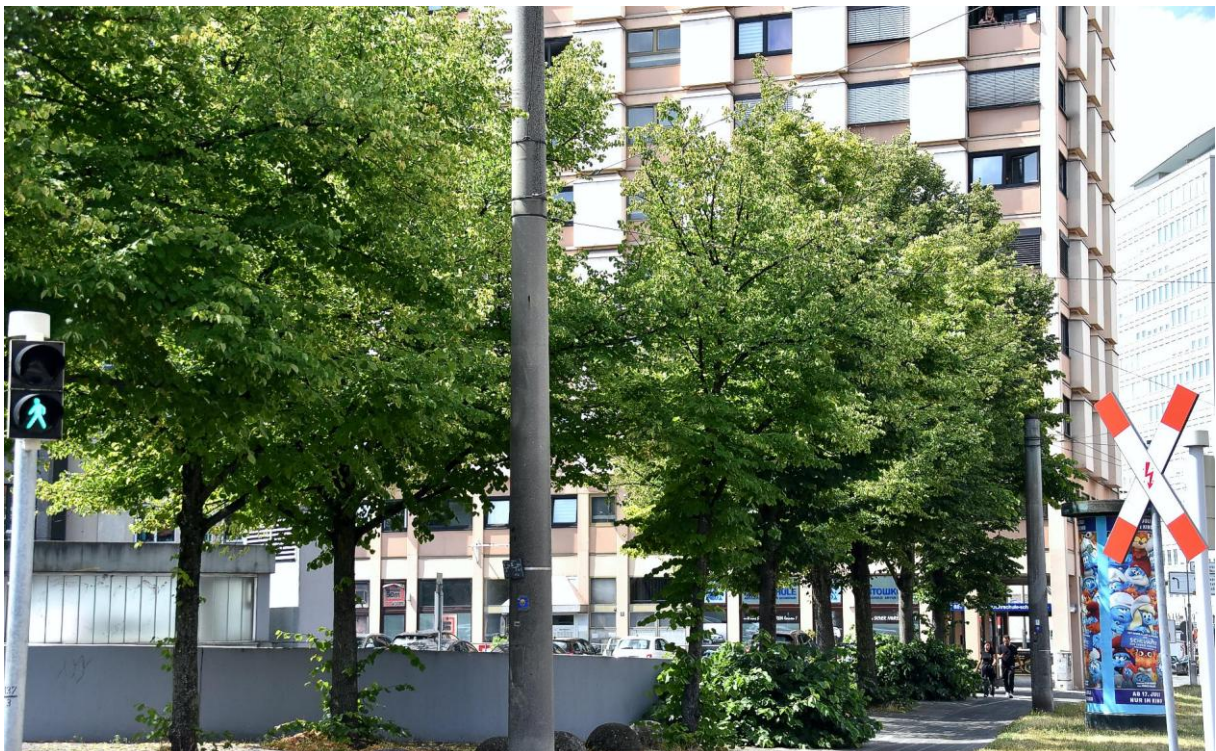
Die Baumreihe östlich der Dennerstraße besteht aus Winterlinden (*Tilia cordata*, Baum-Nrn. 45-53; Abb. 17); die an den Bäumen 49, 52 & 53 kartierten Astlöcher sind nur oberflächlich und besitzen nicht die nötige Tiefe, um als Vogelnistplatz oder Fledermausquartier geeignet zu sein.

Abb. 17: Baumreihe östlich Dennerstraße Baum-Nrn. 45-53 (Foto FEHSE 05.07.2025)

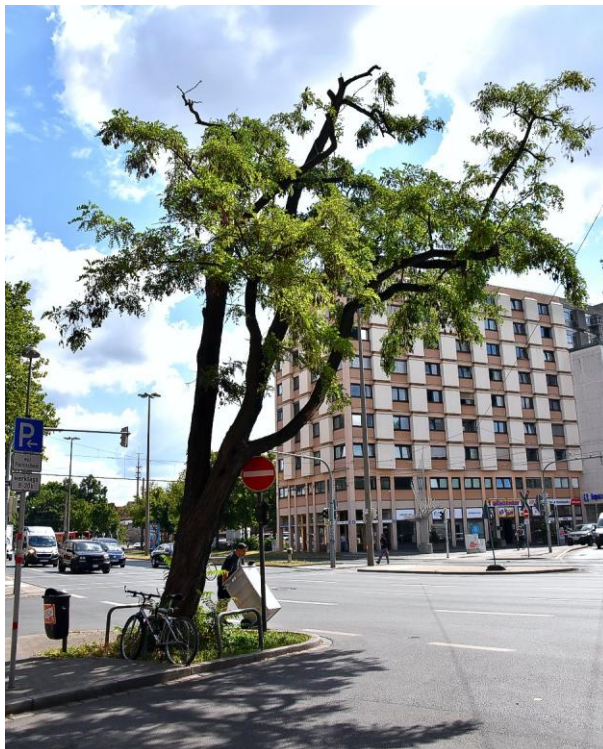
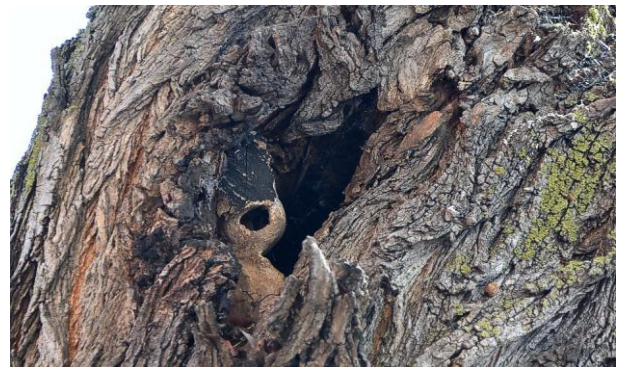
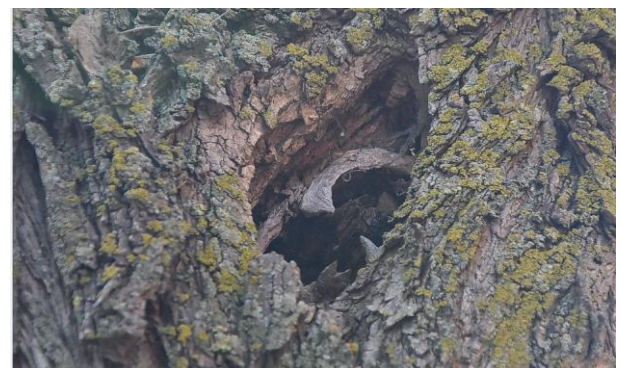
Die ebenfalls an der Einmündung Fürther Straße westlich des Plärrers stehende Robinie (*Robinia pseudacacia*, Baum-Nr. 59), die zur Fällung vorgesehen ist, zeigt mehrere Höhlungen ohne Spuren einer Besiedelung (Abb. 19). Nach Süden folgen weitere drei Platanen (*Platanus acerifolia*, Baum-Nrn. 60-62; Abb. 20)

Bei den an den Platanen und Linden festgestellten Strukturen, die als Höhlen kartiert wurden, handelt es sich um angefaulte Astabschnitte oder -abbrüche, die nur wenige Zentimeter tief reichen und nicht als Nist- oder Quartierhöhlen genutzt werden können. Die Robinie Baum-Nr. 59 zeigt tiefere Höhlungen, die sich teilweise nach oben öffnen und so Regen einlassen. Da erfahrungsgemäß solche Höhlen von Tieren gemieden werden, wurden auch keine Spuren von Besiedelungen festgestellt.

Abb. 19: Robinie Baum-Nr. 59 (links) und Höhlen in dem Baum (Foto FEHSE 05.07.2025)

V2: Um eine Gefährdung geschützter Vögel auszuschließen, sind Rodungen von Büschen und Gehölzen sowie Fällungen von Bäumen außerhalb der in § 39 Abs. 5 Nr. 2 BNatSchG festgelegten Brut- und Jungenaufzuchtzeit durchzuführen (Arbeiten nur in der Zeit vom 1.10. – 28.02.).

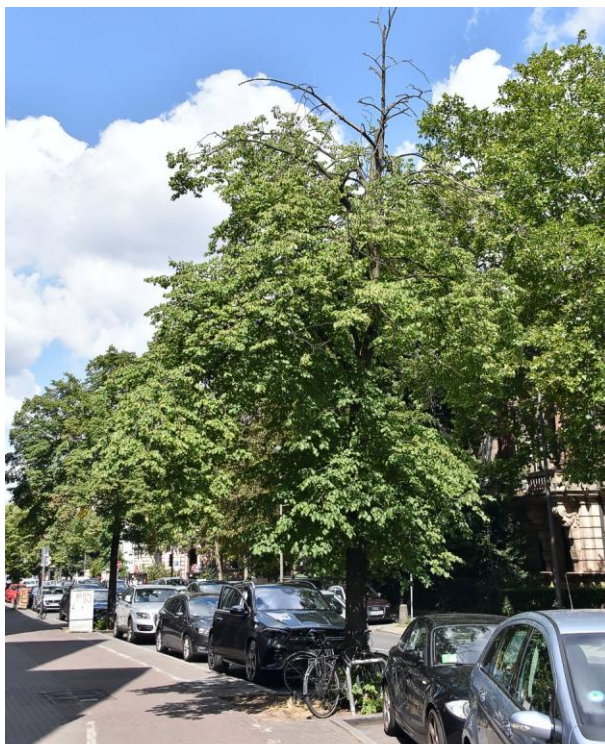
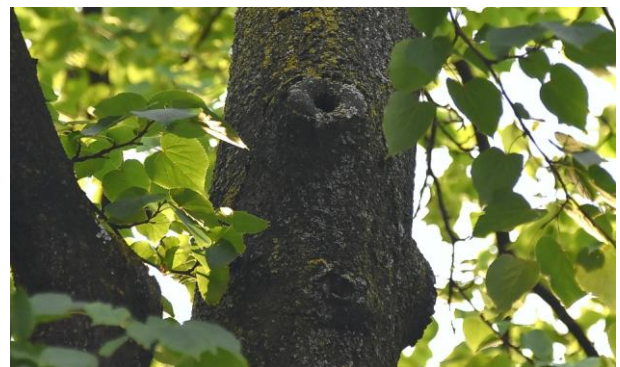
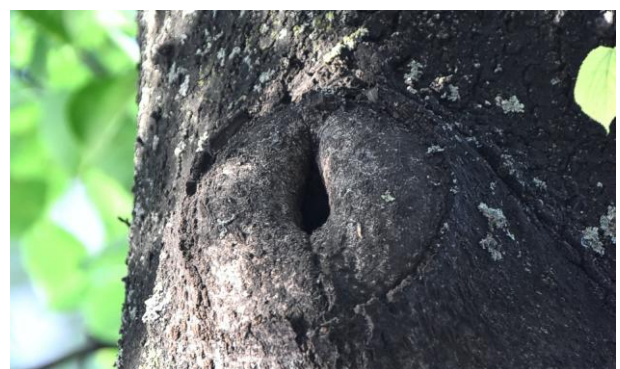
Innerhalb des Einmündungsbereichs der Fürther Straße steht eine Winterlinde (*Tilia cordata*, Baum Nr. 63; Abb. 21), an der neben Totholz auch mehrere Löcher kartiert wurden, bei denen es sich um umwallte Astabschnitte handelt, die nicht als Nist- oder Quartierhabitate nutzbar sind (Abb. 21). Weitere Platanen (*Platanus acerifolia*, Baum-Nrn. 64-66; Abb. 22) befinden sich auf der gegenüberliegenden Straßenseite; Baum-Nr. 66 zeigt einen angefaulten Astabbruch, der von Vögeln oder Fledermäusen nicht genutzt werden kann (Abb. 23).

Abb. 21: Winterlinde Baum-Nr. 63 (links) mit Astabschnitten (Foto FEHSE 05.07.2025)

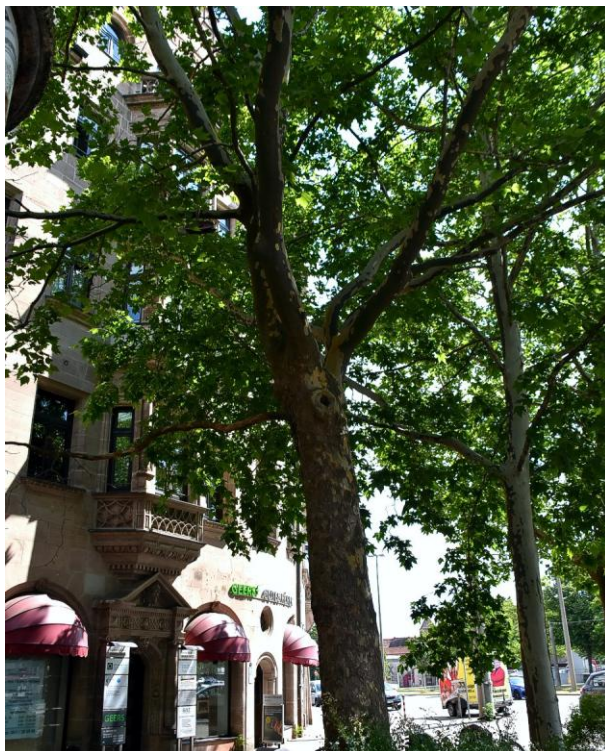
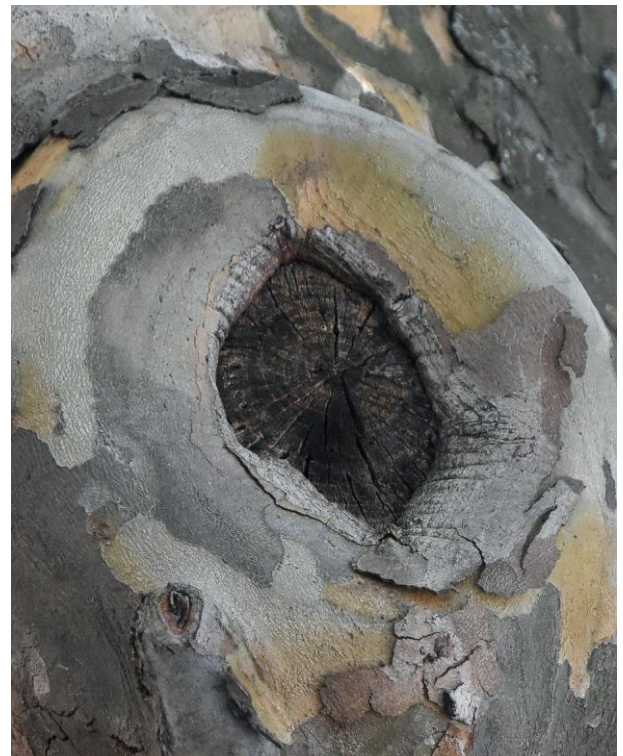
Abb. 23: Platane Baum-Nr. 66 (links) mit Astabschnitt (Foto FEHSE 05.07.2025)

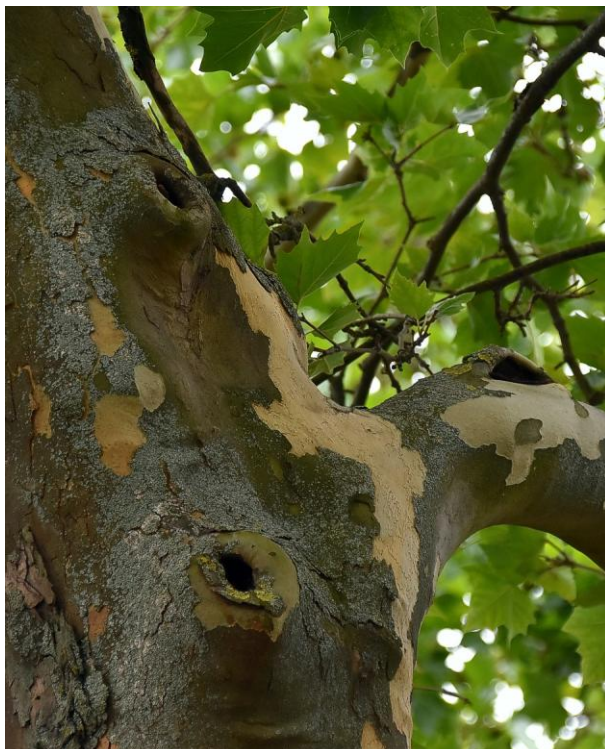
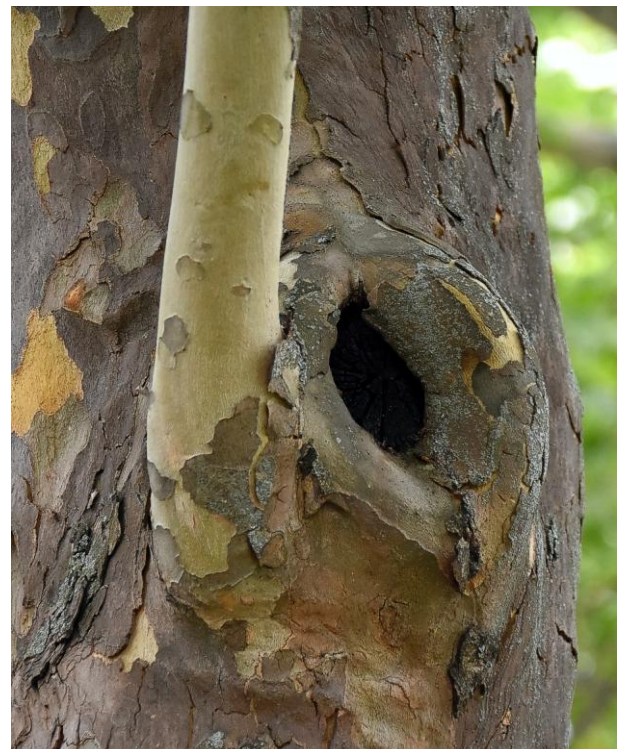
Südlich des Spittlertorgrabens befindet sich eine Reihe Platanen (*Platanus acerifolia*, Baum-Nrn. 73-76; Abb. 28). Die Baum-Nrn. 74-76 sind zur Fällung vorgesehen; an den Bäumen Nrn. 74 und 76 wurden Astlöcher kartiert, die aber nicht tief genug sind, um von Vögeln oder Fledermäusen genutzt zu werden (Abb. 29).

Abb. 29: Astlöcher an den Bäumen Nr. 74 (links) & 76 (Foto FEHSE 27.06.2025)

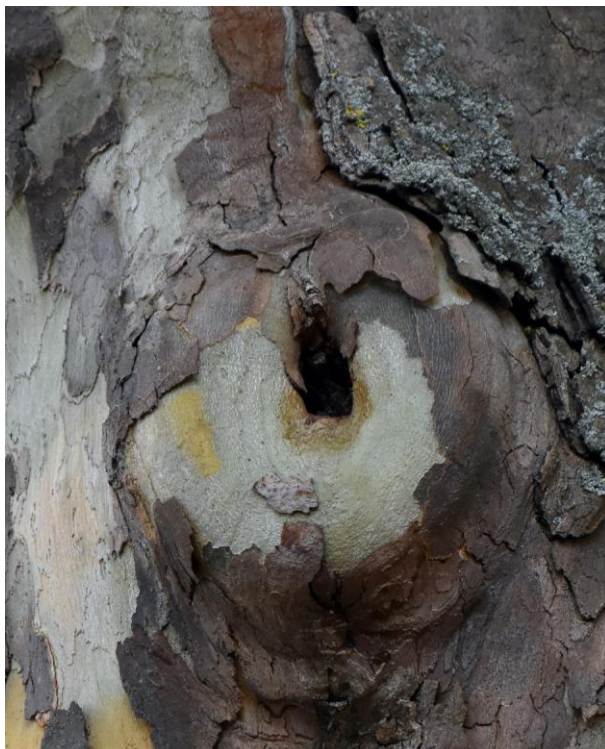
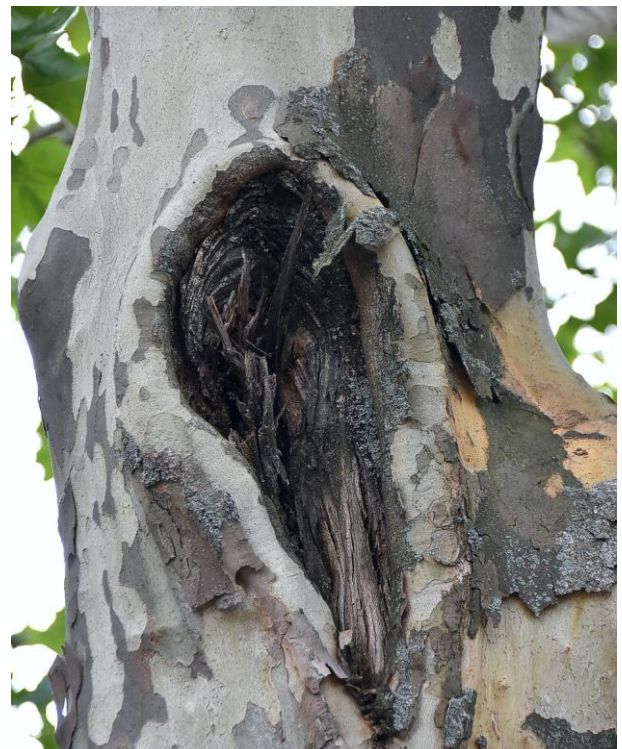
Nördlich des Spittlertorgrabens an der Einmündung Ludwigstor befinden sich eine Reihe Platanen (*Platanus acerifolia*, Baum Nrn. 77-80; Abb. 30). Die Bäume Nrn. 77 und 78 sind zur Fällung vorgesehen: Baum Nr. 77 besitzt eine kleine Höhlung, die durch einen umwallten Astabschnitt gebildet wird und nur wenige Zentimeter tief reicht (Abb. 31). Der Astabbruch an Baum Nr. 80 ist nicht als Nistplatz oder Fledermausquartier geeignet (Abb. 31).

Abb. 31: Höhlung an Baum Nr. 77 (links) und Astabbruch an Baum Nr. 80 (Foto FEHSE 27.06.2025)

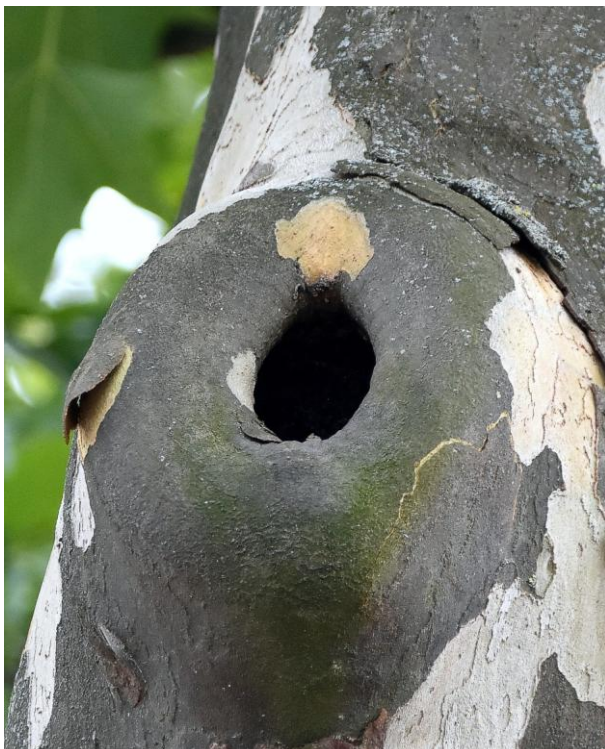
Auf der anderen Seite der Einmündung Ludwigstor wird die Reihe mit zwei Platanen (*Platanus acerifolia*, Baum Nrn. 81 & 82; Abb. 32) fortgesetzt, von denen Baum Nr. 81 ebenfalls eine kleine Höhlung zeigt, die durch einen umwallten Astabschnitt gebildet wird und nur wenige Zentimeter tief reicht (Abb. 33).

Abb. 33: Astabschnitt an Baum-Nr. 81 (Foto FEHSE 27.06.2025)
