Untersuchung der fallgegenständlichen Bäume auf Eremitenbesatz Nr. 2023053

R & H Umwelt GmbH
Zentrale Nürnberg
Schnorrstraße 5a
90471 Nürnberg

Bäume in der Minervastraße und Dianastraße, Nürnberg

Juli-August 2023

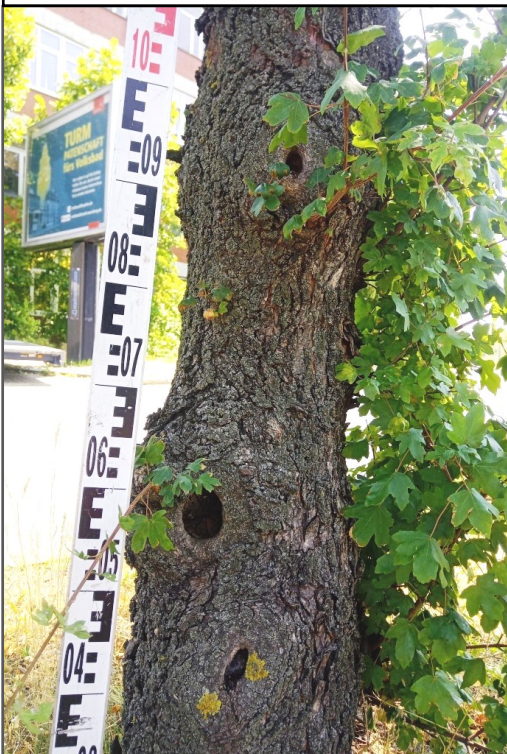
Die Faulstellen und Astungswunden am Stamm stellen keine geeigneten Habitatstrukturen dar.
Es konnte kein Besatz durch den Eremit festgestellt werden.

Abb. 7.1-11: mehrere kleine Astungswunden, keine geeignete Habitatstruktur

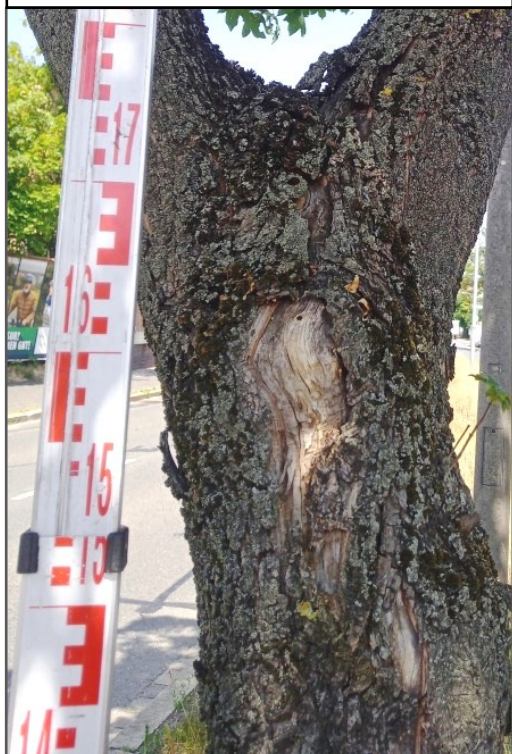
Abb. 7.1-12: Rindenschäden mit Bohrlöchern, kein Habitat für Eremiten

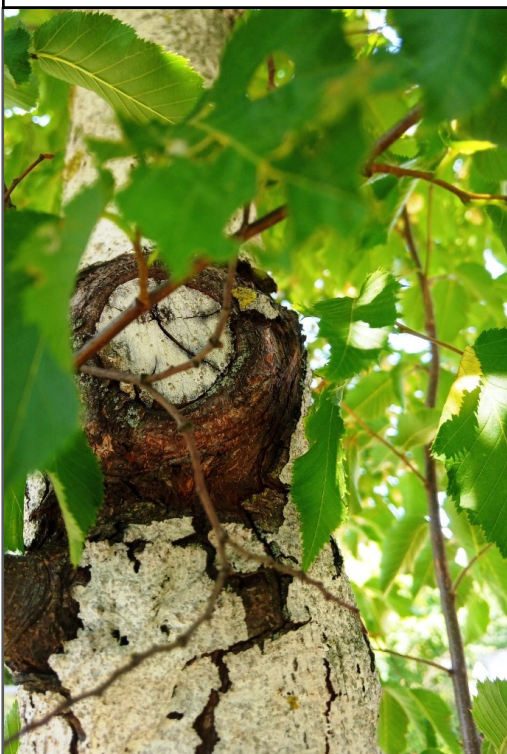
Abb. 7.1-14: kleine Astungswunde, nicht eingefault; keine Habitatstruktur für Eremiten

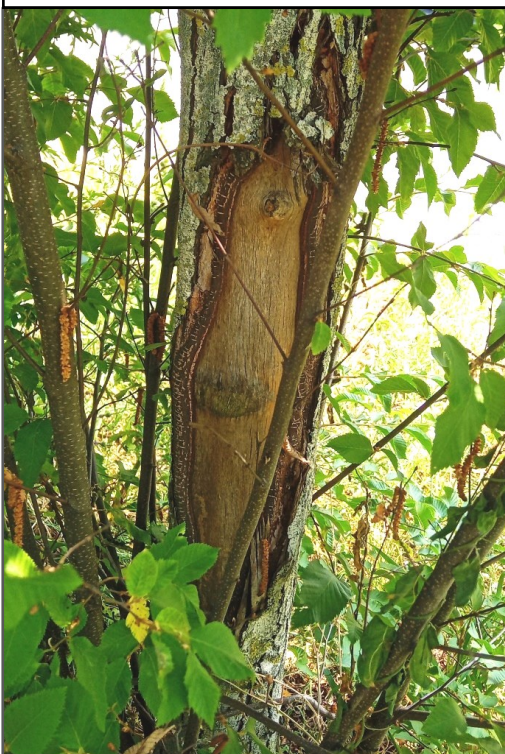
Der Anfahrschaden am Stammfuß kann nicht als Habitat dienen.
Am Baum sind keine weiteren Schadstellen vorhanden.
Es konnte kein Besatz durch den Eremit festgestellt werden.

Abb. 7.1-20: Anfahrschaden Stammfuß; keine geeignete Habitatstruktur

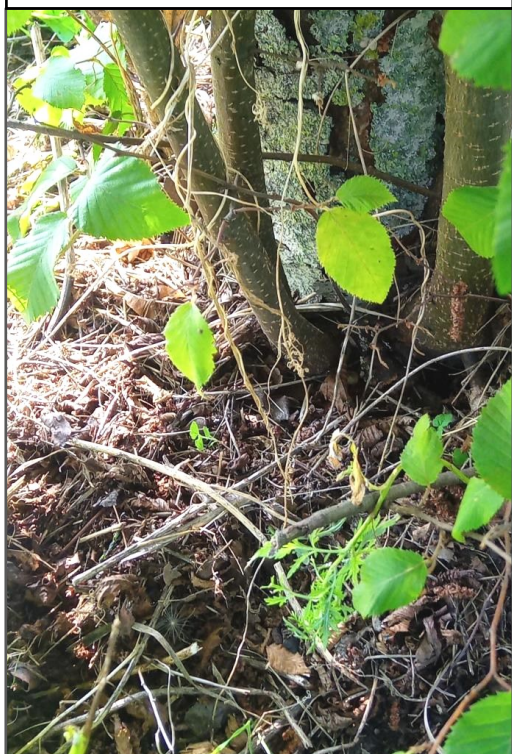
Abb. 7.1-21: kein Mulm sowie Kotpuren des Eremiten am Stammfuß

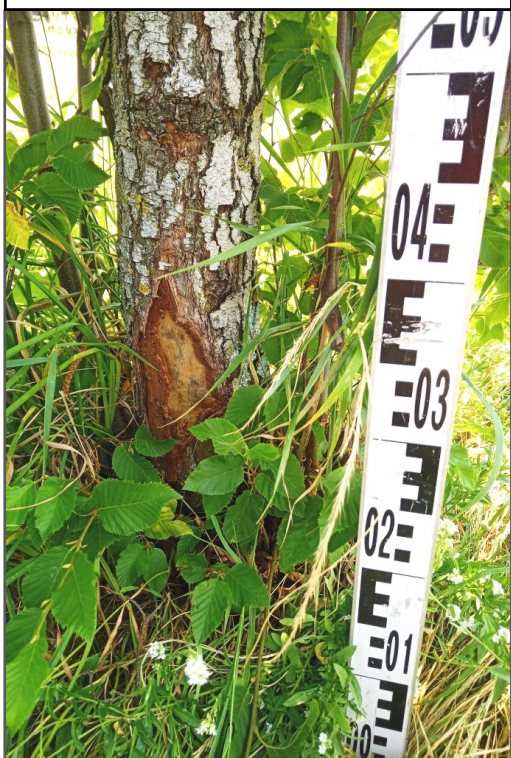
Der Anfahrtschaden und die Astungswunde am Stammfuß stellen keine Habitatstruktur für den Eremiten dar.
Es konnte kein Besatz durch den Eremit festgestellt werden.

Abb. 7.1-23: Anfahrtschaden am Stammfuß; keine Habitatstruktur

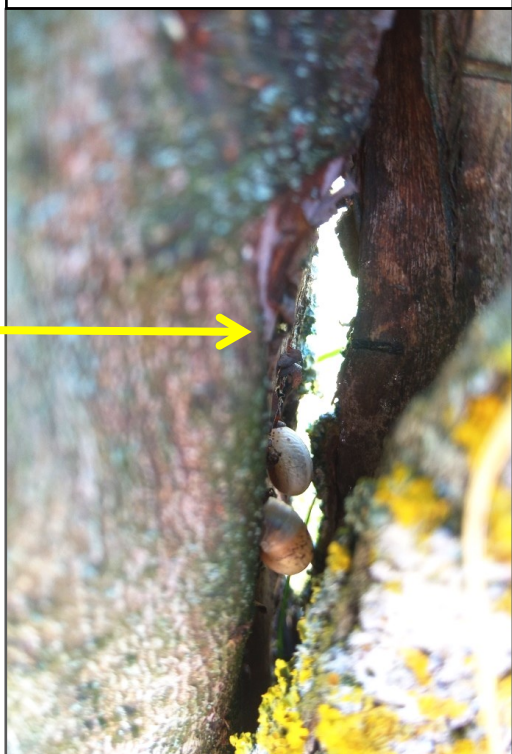
Abb. 7.1-27: In der Rindenabspaltung wohnende Schnecken; keine Habitatstruktur für Eremiten

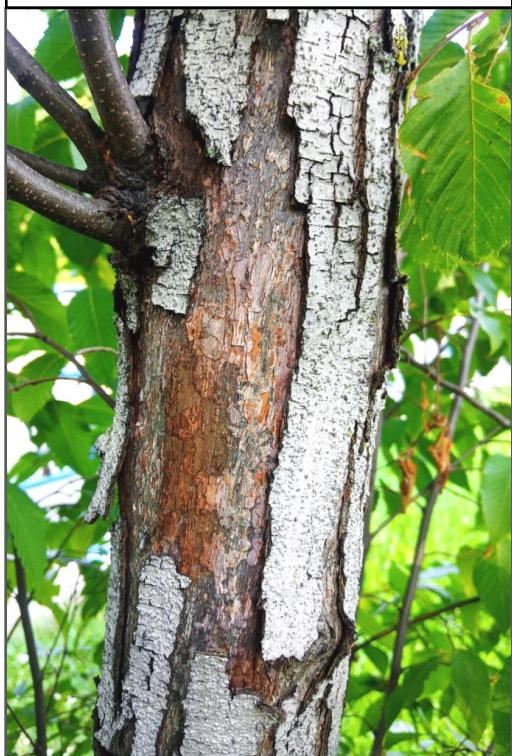
Der Rindenschaden stellt keine geeignete Habitatstruktur für Eremiten dar.
Es konnte kein Besatz durch den Eremit festgestellt werden.

Abb. 7.1-29: Rindenschaden am Stamm; keine geeignete Habitatstruktur für Eremiten

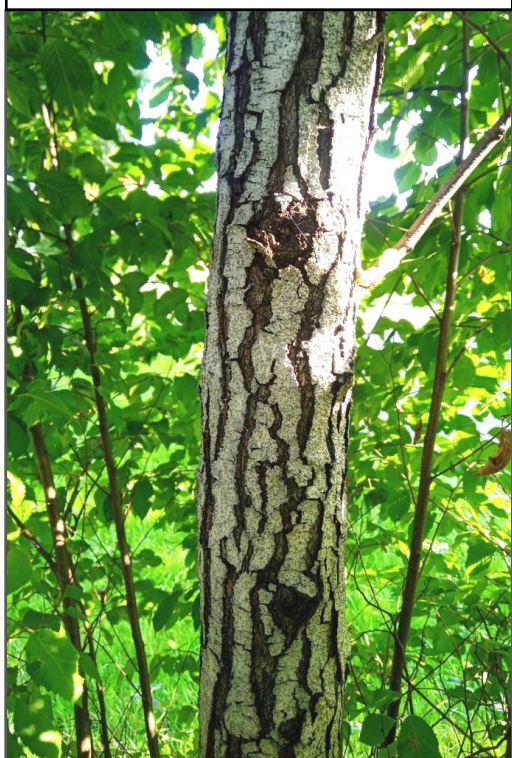
Abb. 7.1-32: kleine Astungswunde, nicht eingefault; keine Habitatstruktur

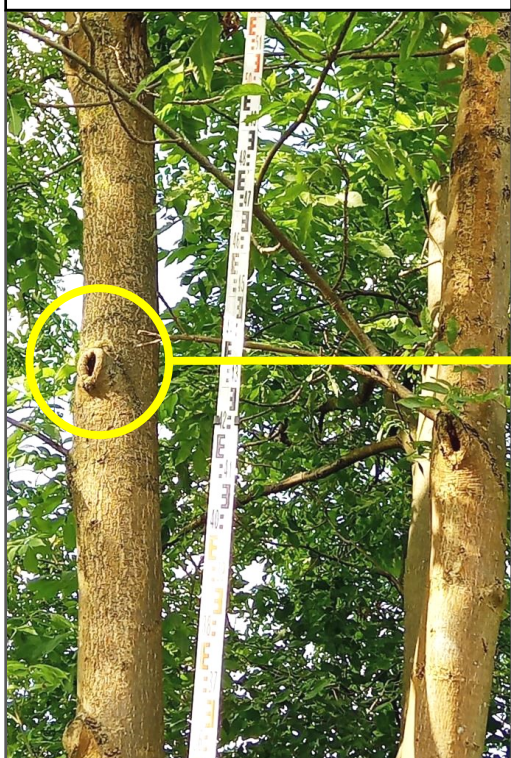
Die Astungswunden sind als Habitat für den Eremit ungeeignet.
Es konnte kein Besatz durch den Eremit festgestellt werden.

Abb. 7.2-08: Astungswunden am Stamm

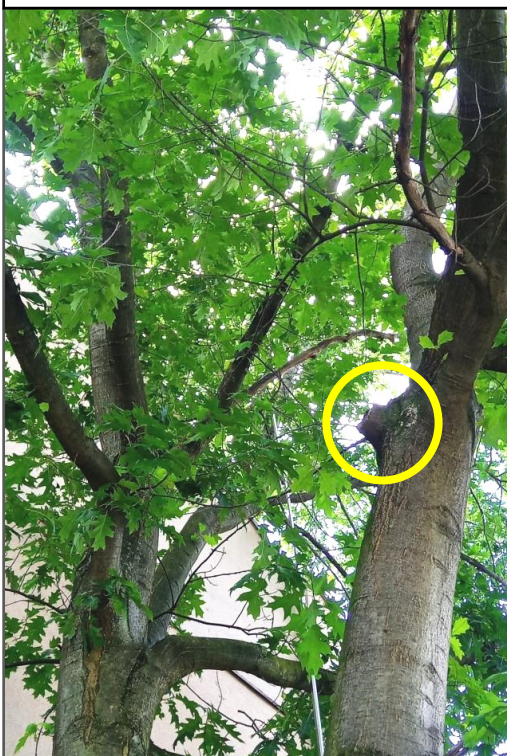
Die Astungswunde dient nicht als geeignetes Habitat für Eremiten.
Es konnte kein Besatz durch den Eremit festgestellt werden.

Abb. 7.2-15: Astungswunde am Stamm, nicht eingefault; keine geeignete Habitatstruktur

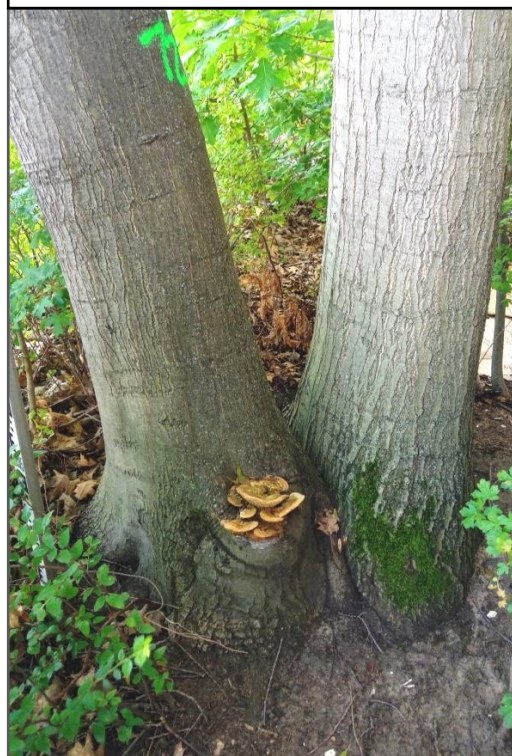
Abb. 7.2-16: Pilzfruchtkörper am Stammfuß

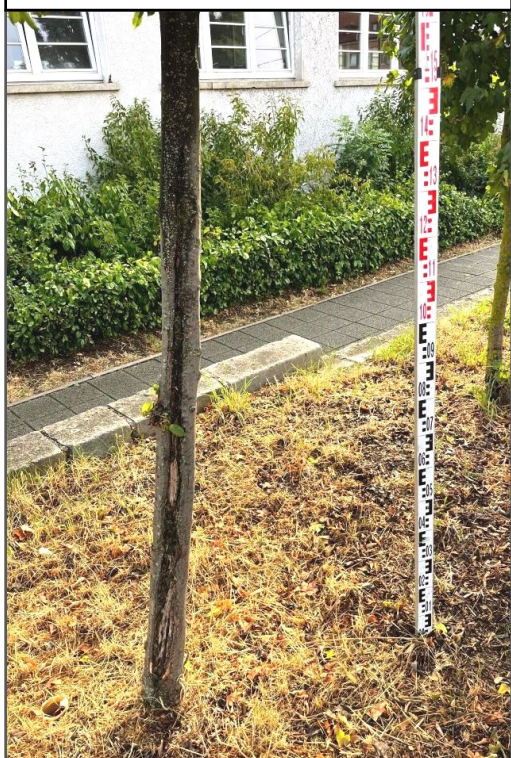
Abb. 7.3-05: Rindenschaden am Stamm

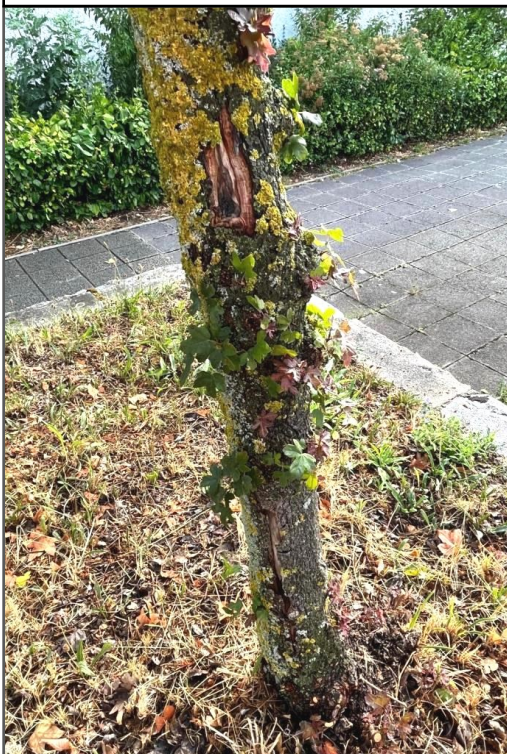
Die Rindenschäden sind nicht als Habitatstruktur für den Eremiten geeignet.
Es konnte kein Besatz durch den Eremit festgestellt werden.

Abb. 7.3-11: Rindenschaden am Stamm; keine Habitatstruktur

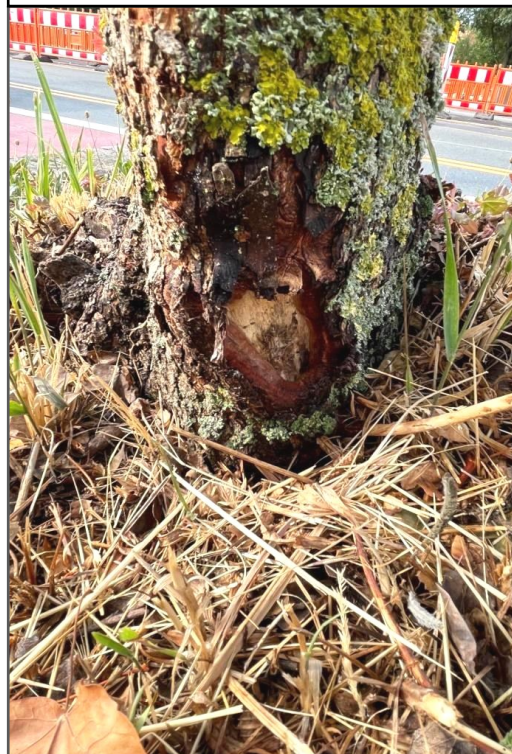
Abb. 7.3-12: Anfahrtschaden Stammfuß; keine Habitatstruktur

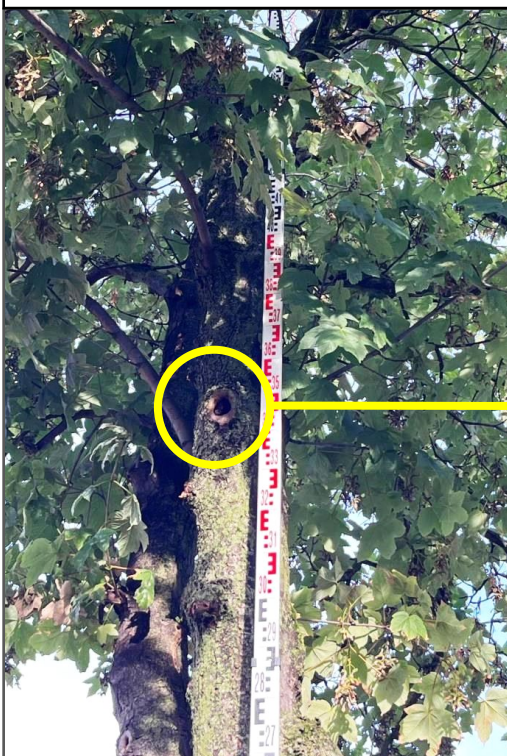
In den Astungswunden waren weder Mulmbildung noch Hinweise auf Eremiten zu finden.
Es konnte kein Besatz durch den Eremit festgestellt werden.

Abb. 7.3-14: mehrere Astungswunden am Stamm

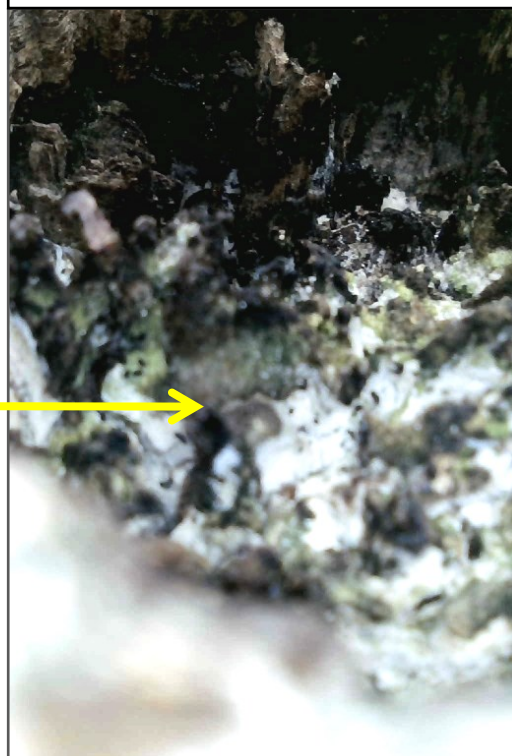
Abb. 7.3-15: Endoskopaufnahme, kein Mulm oder Hinweise auf Eremiten

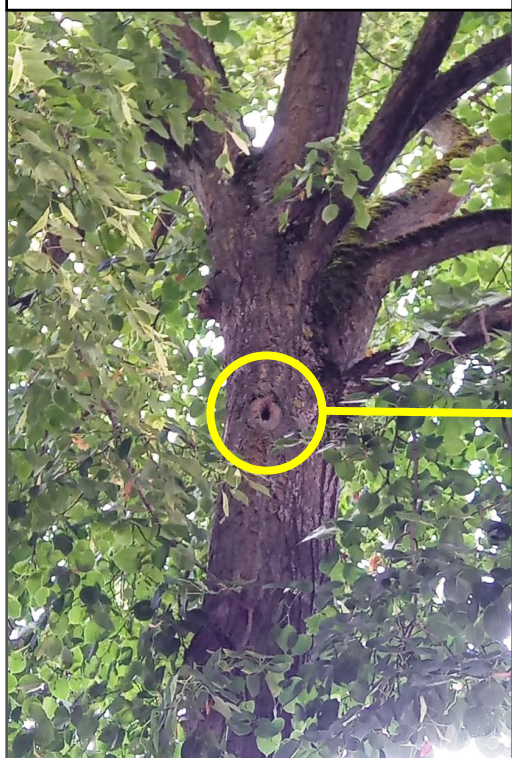
Die Astungswunden in der Krone enthalten weder Mulm, noch Hinweise auf Eremiten.
Es konnte kein Besatz durch den Eremit festgestellt werden.

Abb. 7.3-17: mehrere eingefaltete Astungswunden in der Krone

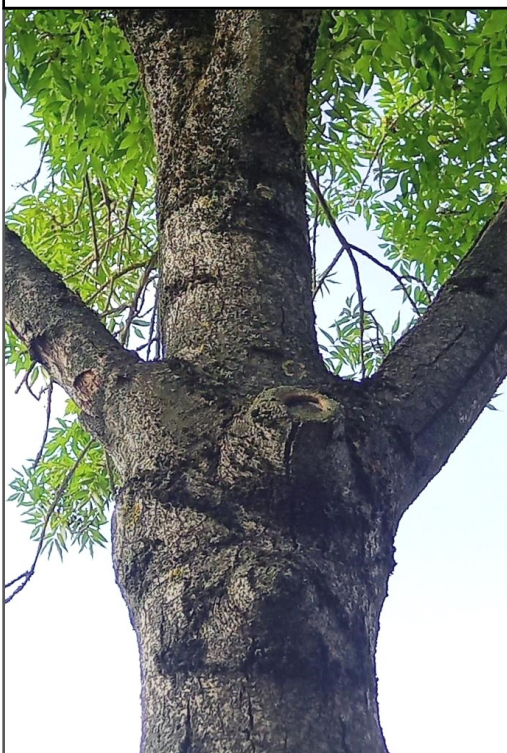
Die Astungswunde stellt keine geeignete Habitatstruktur dar. Am Baum sind keine weiteren Schäden festzustellen.
Es konnte kein Besatz durch den Eremit festgestellt werden.

Abb. 7.3-20: Astungswunde am Stamm, nicht eingefault, keine Habitatstruktur für Eremiten

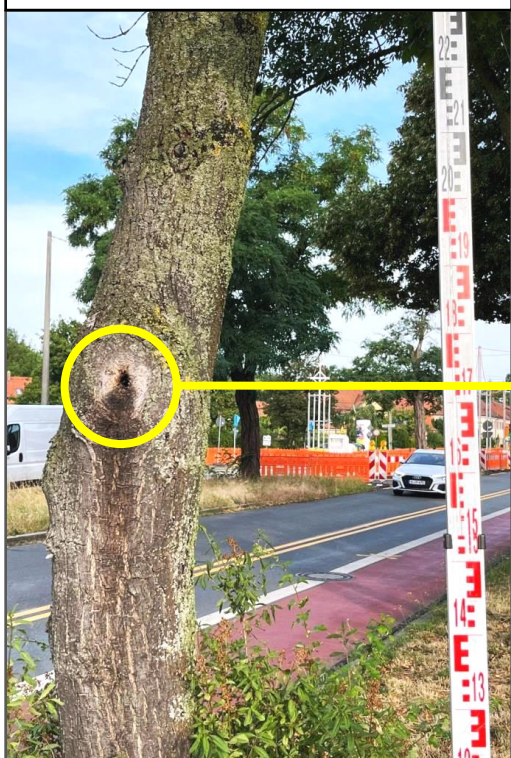
Abb. 7.3-23: eingefaltete Astungswunde mit Ausfluss

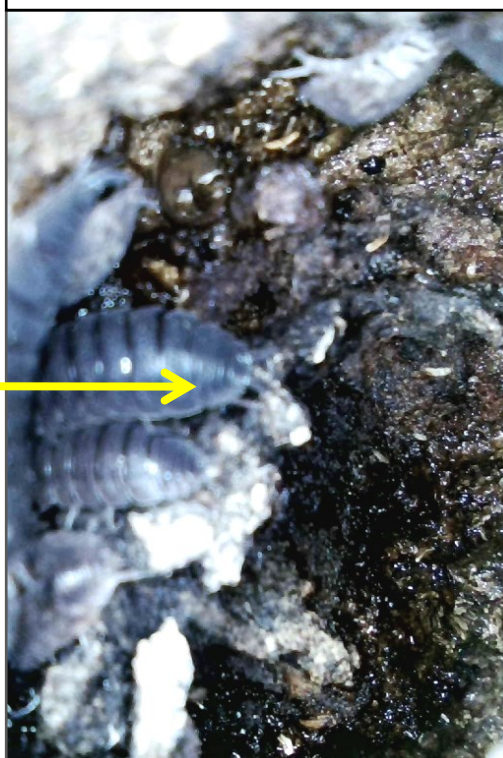
Abb. 7.3-24: Endoskopaufnahme: sehr feuchte Höhle bewohnt von Asseln, kein Mulm

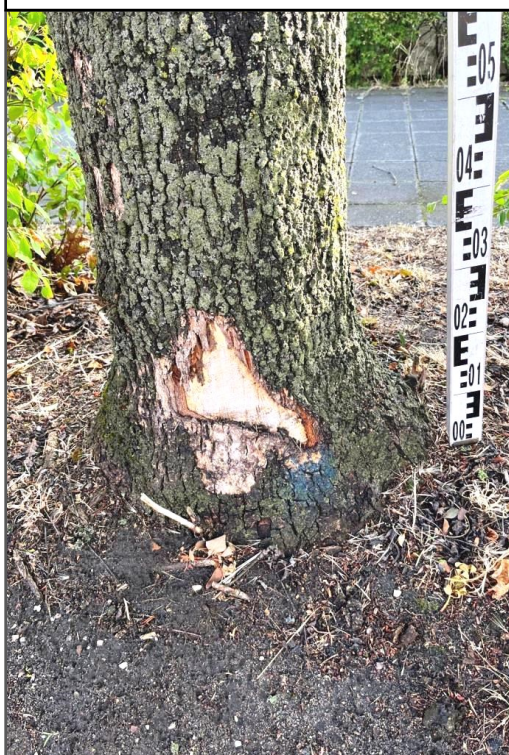
Die Rindenschäden sind nicht als Habitatstruktur für den Eremiten geeignet.
Es konnte kein Besatz durch den Eremit festgestellt werden.

Abb. 7.3-26: Anfahrtschaden Stammfuß, keine geeignete Habitatstruktur

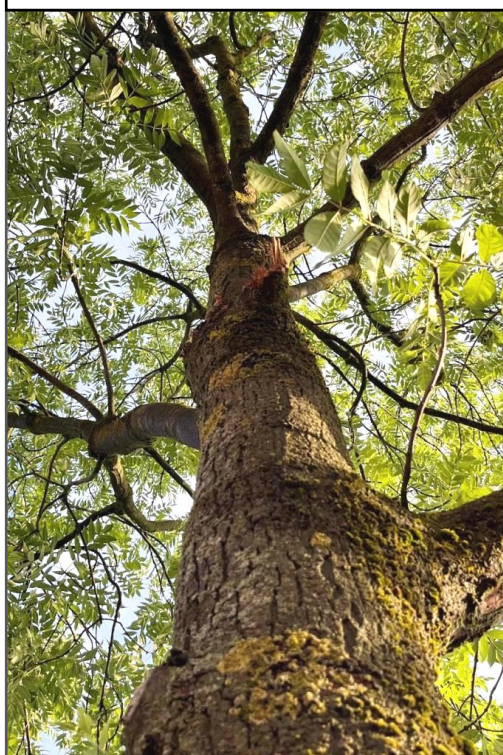
Abb. 7.3-27: Astausbruch in der Krone, keine geeignete Habitatstruktur

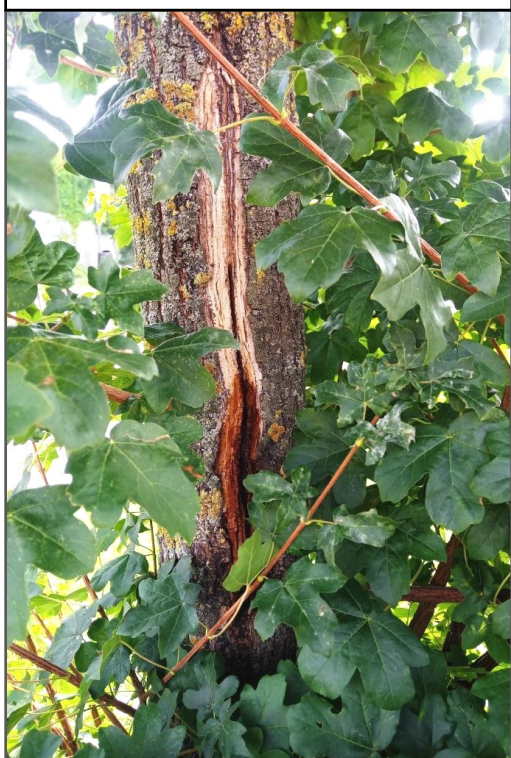
Der Riss ist nicht als Habitatstruktur für den Eremiten geeignet.
Es konnte kein Besatz durch den Eremit festgestellt werden.

Abb. 7.3-32: Riss am Stamm, keine geeignete Habitatstruktur

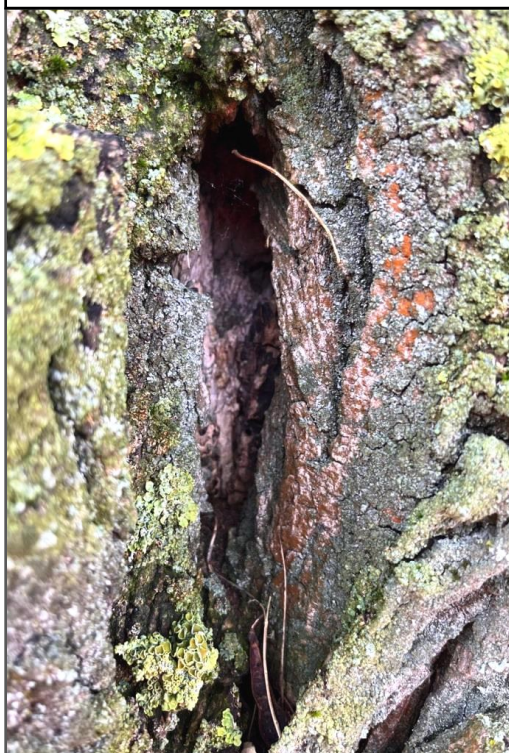
Die Höhlung wies keine Mulmbildung oder Hinweise wie Kotspuren oder Larven auf.
Es konnte kein Besatz durch den Eremit festgestellt werden.

Abb. 7.3-35: Höhlung im Stamm; kein Mulm oder Hinweise auf Eremiten gefunden

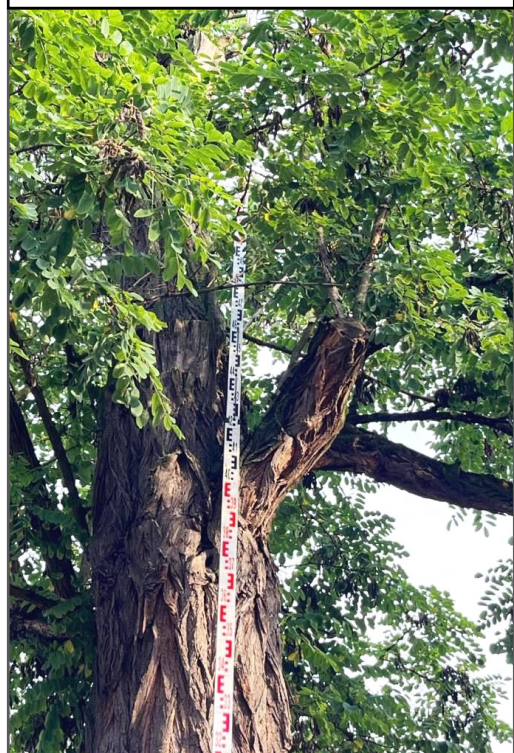
Abb. 7.3-36: Astungswunde, nicht eingefault; keine Habitatstruktur

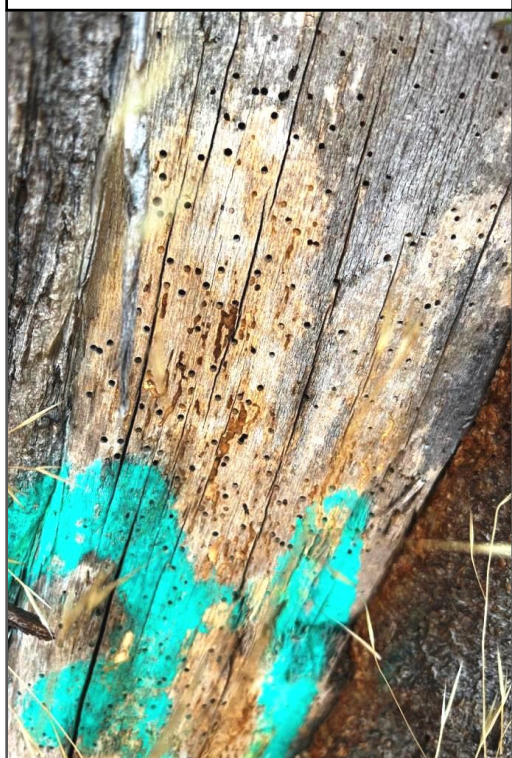
Die Rindenschäden sind nicht als Habitatstruktur geeignet und in der Höhlung wurden keine Hinweise auf Eremiten gefunden.
Es konnte kein Besatz durch den Eremit festgestellt werden.

Abb. 7.3-38: Rindenschaden mit Bohrlöchern am Stammfuß

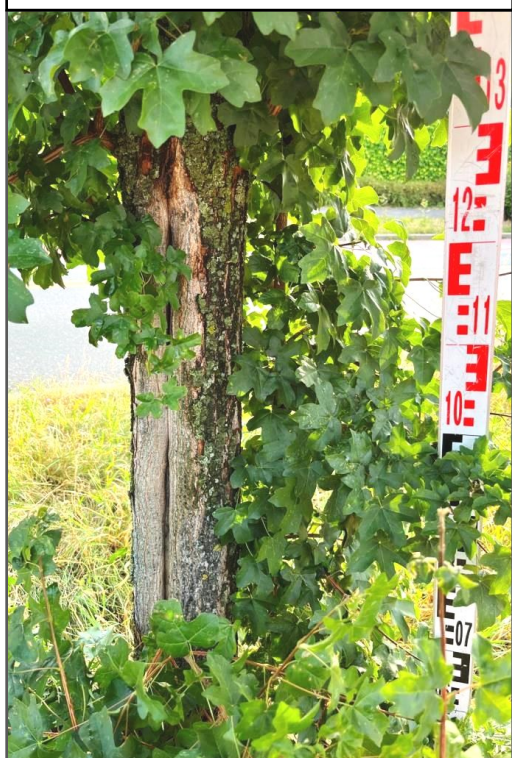
Die Rindenschäden sind nicht als Habitatstruktur für den Eremiten geeignet.
Es konnte kein Besatz durch den Eremit festgestellt werden.

Abb. 7.3-41: Riss am Stamm; keine geeignete Habitatstruktur

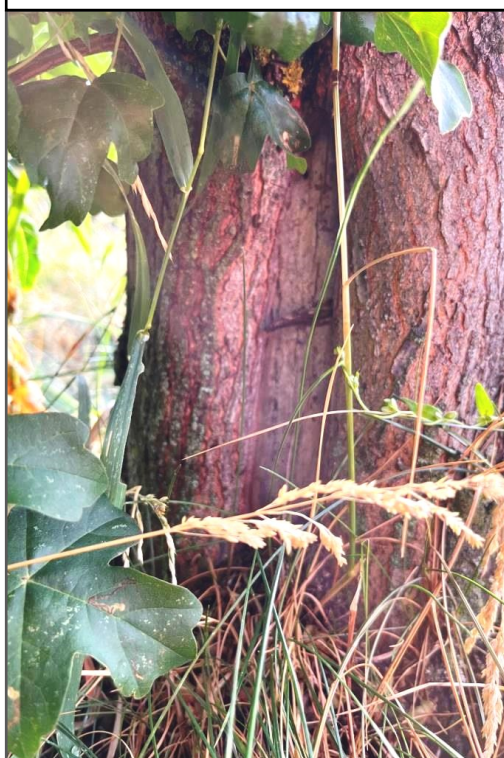
Abb. 7.3-42: Anfahrschaden Stammfuß; keine geeignete Habitatstruktur

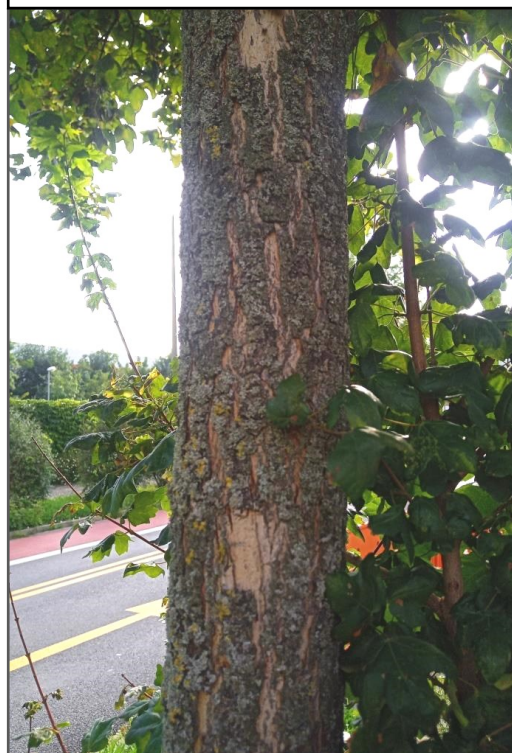
Die Rindenschäden sind nicht als Habitatstruktur für den Eremiten geeignet. Der Baum weist keine anderen Schäden auf.
Es konnte kein Besatz durch den Eremit festgestellt werden.

Abb. 7.3-45: kleine Rindenschäden am Stamm; nicht als Habitatstruktur geeignet

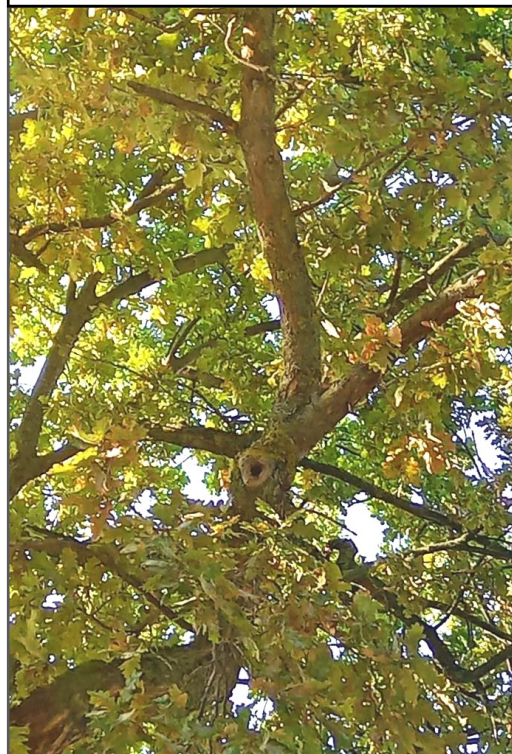
Abb. 7.3-48: Astungswunde in der Krone; kein geeignetes Habitat

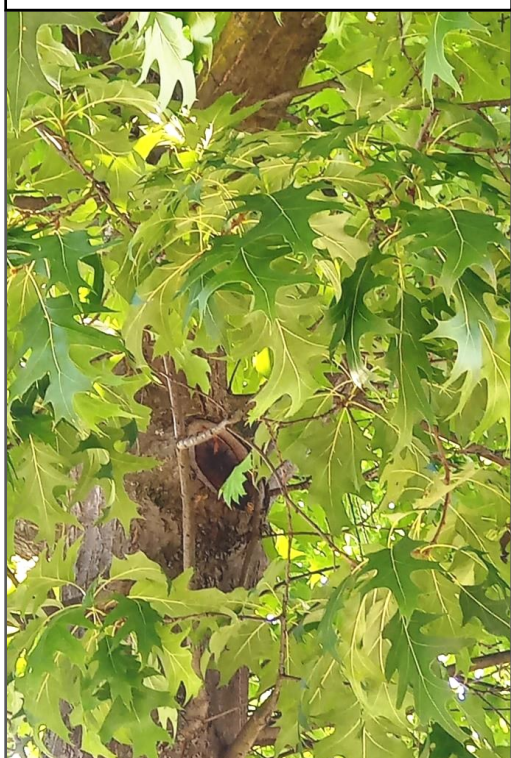
Die Astungswunde dient nicht als geeignetes Habitat für Eremiten.
Es konnte kein Besatz durch den Eremit festgestellt werden.

Abb. 7.3-50: Astungswunde, nicht eingefault; keine Habitatstruktur

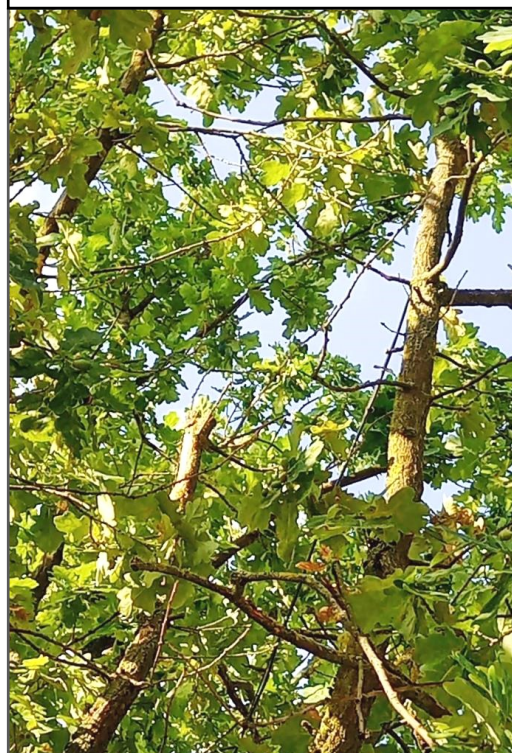
Abb. 7.3-54: Astungswunde in der Krone;
keine geeignete Habitatstruktur

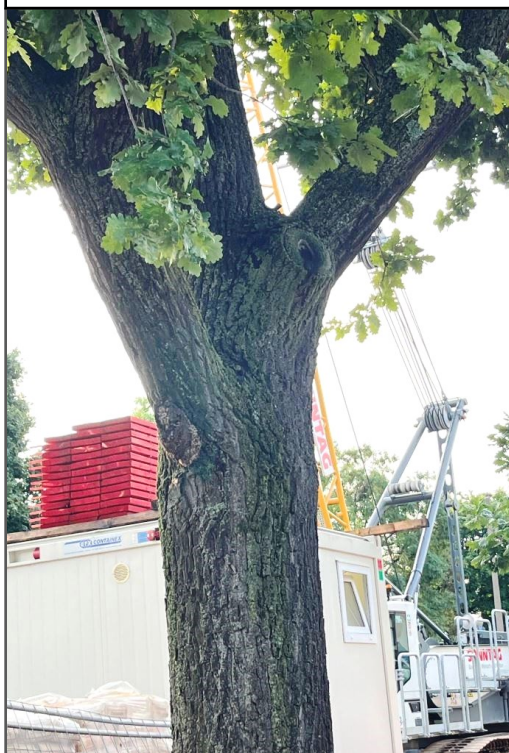
Abb. 7.3-56: Astungswunde, ohne Mulmbildung; kein geeignetes Habitat für Eremiten

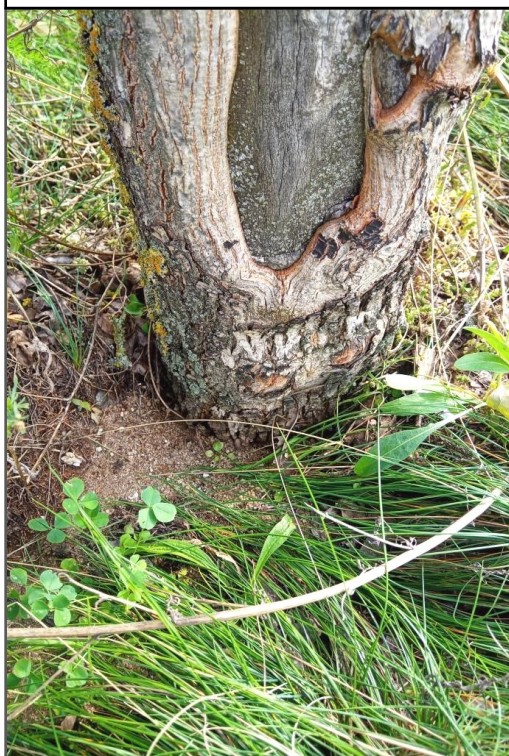
Die Rindenschäden sind nicht als Habitatstruktur für den Eremiten geeignet.
Es konnte kein Besatz durch den Eremit festgestellt werden.

Abb. 7.3-62: Anfahrtschaden Stammfuß; keine geeignete Habitatstruktur

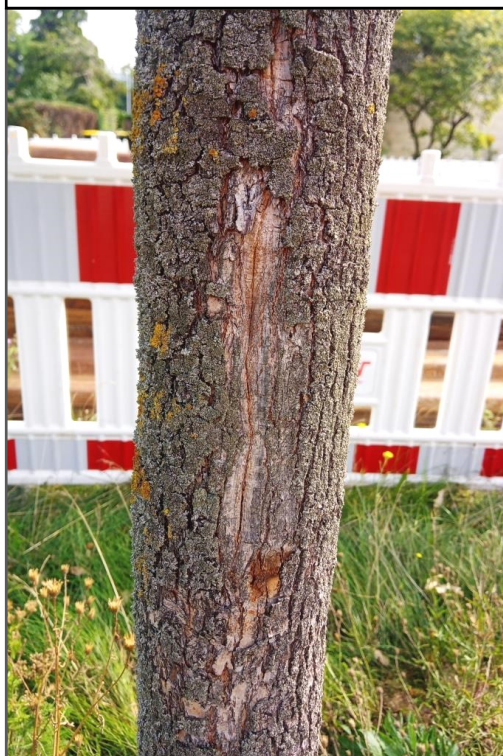
Abb. 7.3-63: Rindenschäden am Stamm; keine geeignete Habitatstruktur

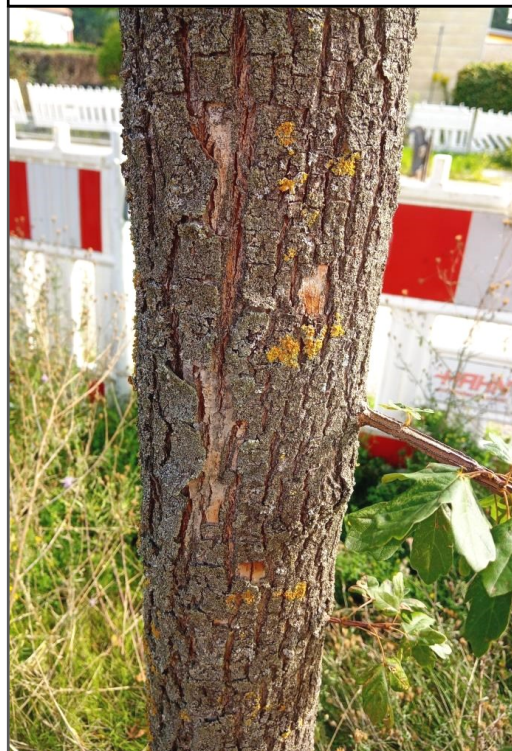
Die Rindenschäden sind nicht als Habitatstruktur für den Eremiten geeignet.
Es konnte kein Besatz durch den Eremit festgestellt werden.

Abb. 7.3-66: kleine Rindenschäden

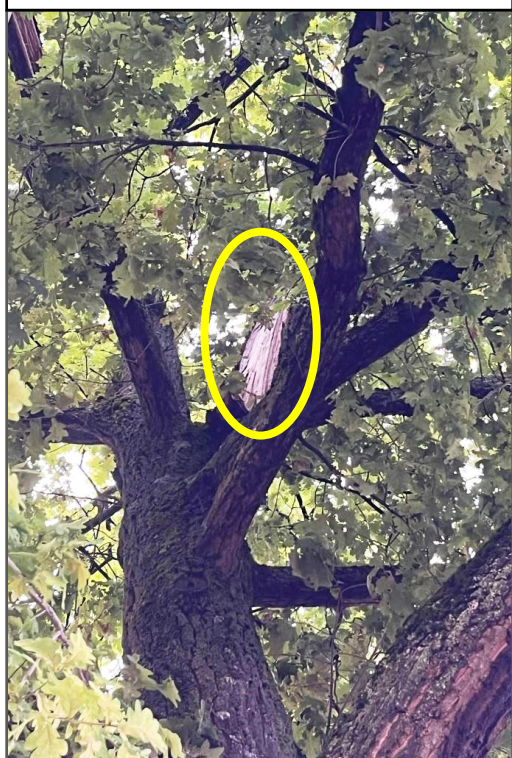
Der Astausbruch sowie die Astungswunde sind keine geeigneten Habitatstrukturen für Eremiten.
Es konnte kein Besatz durch den Eremit festgestellt werden.

Abb. 7.3-71: Astausbruch Krone; keine geeignete Habitatstruktur für Eremiten
