# Raumordnungsverfahren Nürnberg

## Neubau ICE-Werk Nürnberg

### **Anlage A.3.3**

Stellungnahme Kampfmittel- und Belastungssituation zur  
Standortvariantenbewertung für den Neubau eines ICE-Werkes im  
Rahmen des Raumordnungsverfahrens

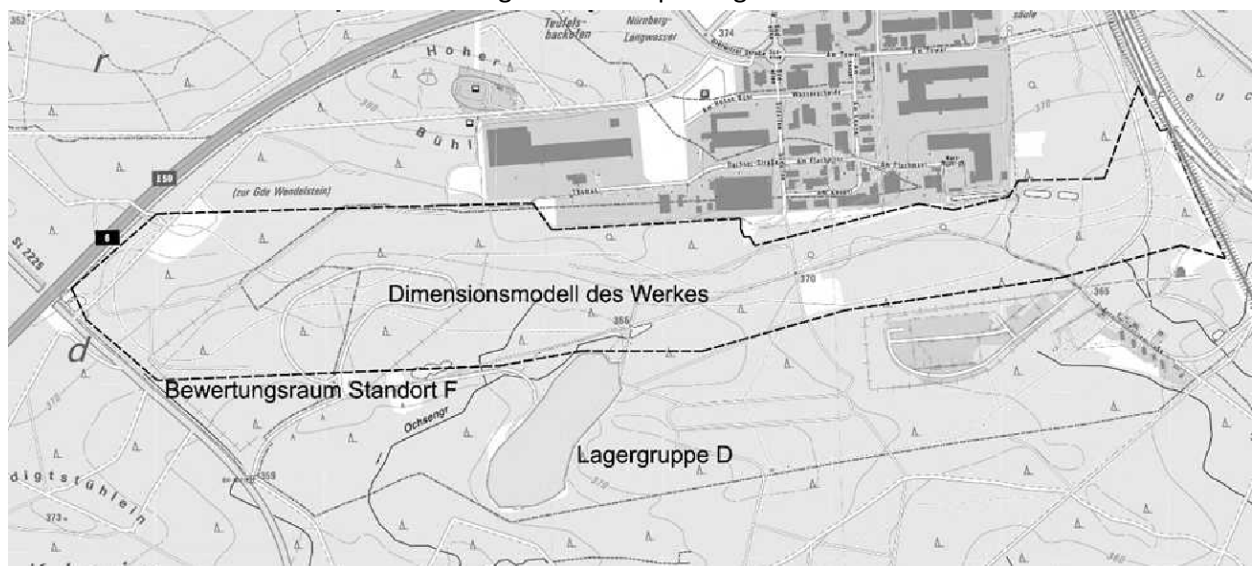
Abb. 1: Dimensionsmodell ICE-Werk in der MUNA Feucht einschl. Lage des Sicherungsbauwerkes der Lagergruppe D (Quelle: prokonzept gmbh, 2022)

Im Bereich der Lagergruppe D wurde zwischen 2006 und 2009 im Schwerpunktbereich der Belastungen ein Sicherungsbauwerk bestehend aus zwei Dichtwandeinheiten (Einkapselung der damaligen Sprengtrichter) sowie einer Oberflächenabdichtung erstellt. In diesem Sicherungsbauwerk wurden zur Profilierung der Oberflächenabdichtung auch belastete Böden aus dem rückgebauten POL-Bereich eingebracht und damit ebenfalls gesichert.

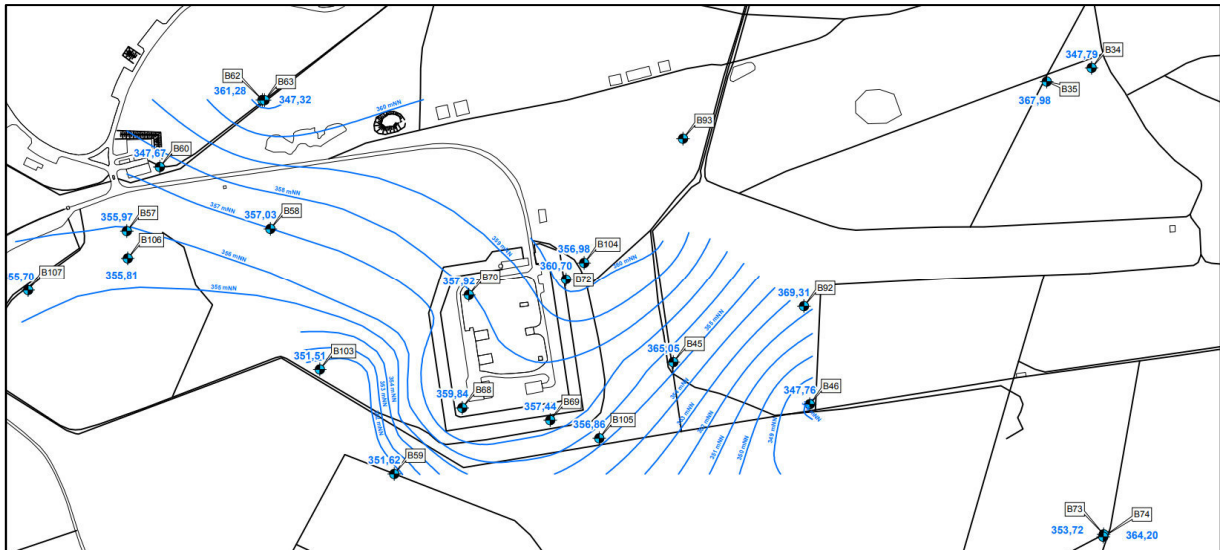
- Barium -Konzentrationen im Grundwasser liegen mit  $> 1500\text{--}1600\text{ }\mu\text{g/l}$  bis zu einem Faktor 9 über dem aktualisierten Geringfügigkeitsschwellen (GFS:  $175\text{ }\mu\text{g/l}$ ; *nachrichtlich: bis 2016:  $340\text{ }\mu\text{g/l}$* ) der einschlägigen LAWA Richtlinie (LAWA 2016).

- Das Auftreten von Barium im Grundwasser wird durch IABG / LGA (2015) auf Munitionsreste zurückgeführt (Bariumnitrat in Leuchtspur-Munition, eindeutig nachgewiesen als Tracer-Schadstoff z.B. in den abgedeckten „Töpfen“ im Lagerbereich D). Eine zumindest anteilige, geogene Barium - Fracht wird ebenfalls für möglich gehalten (9).

- Die Herkunft für BTEX – Aromaten und ETV (hier: Centralit I und II) wird auf die Lagergruppe C zurückgeführt.
