## Neubau ICE-Werk Nürnberg

Stellungnahme Kampfmittel- und Belastungssituation zur  
Standortvariantenbewertung für den Neubau eines ICE-Werkes im  
Rahmen des Raumordnungsverfahrens

Datum: 01.04.2022

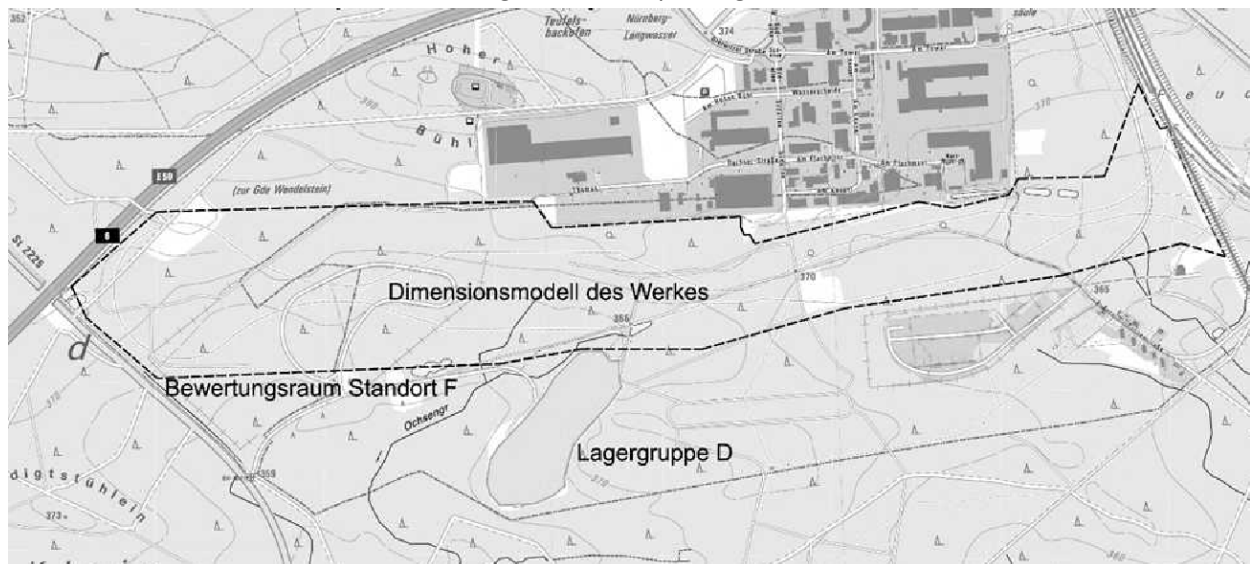
Abb. 1: Dimensionsmodell ICE-Werk in der MUNA Feucht einschl. Lage des Sicherungsbauwerkes der Lagergruppe D (Quelle: prokonzept gmbh, 2022)
