Stadt Nürnberg

Straßenbahnverlängerung Minervastraße

Naturschutzfachliche Angaben zur speziellen artenschutzrechtlichen Prüfung

Tektur

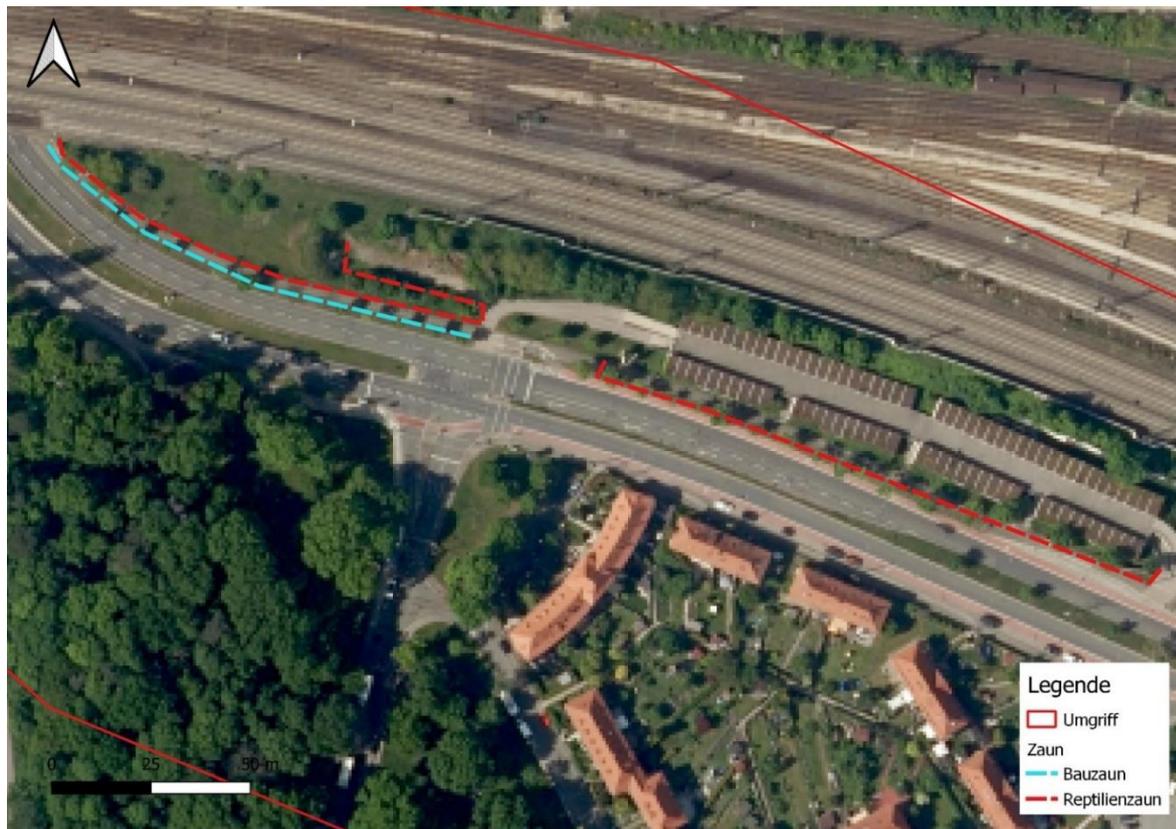
Die Grünfläche mit Zauneidechsenvorkommen ist mit einem Schutzzaun (mind. 50 cm hoch, glattes Material) einzuzäunen. Mit dem Aufstellen eines einseitig überkletterbaren Reptilienschutzzaunes kann die Tötung und Rückwanderung von Reptilien in Bauflächen effektiv verhindert werden. Der Zaun muss über die gesamte Bauzeit bestehen und intakt bleiben. Er ist rechtzeitig vor Baubeginn aufzustellen und regelmäßig durch die ökologische Baubegleitung zu kontrollieren.

Zusätzlich ist ein Bauzaun zu stellen, um zu vermeiden, dass die Fläche als Baustelleneinrichtungsfläche bzw. Lagerplatz genutzt wird (siehe Abbildung 2).

Abbildung 2: Lage des aufzustellenden Reptilienschutzzauns (rote Linie) und des Bauzauns (türkise Linie)

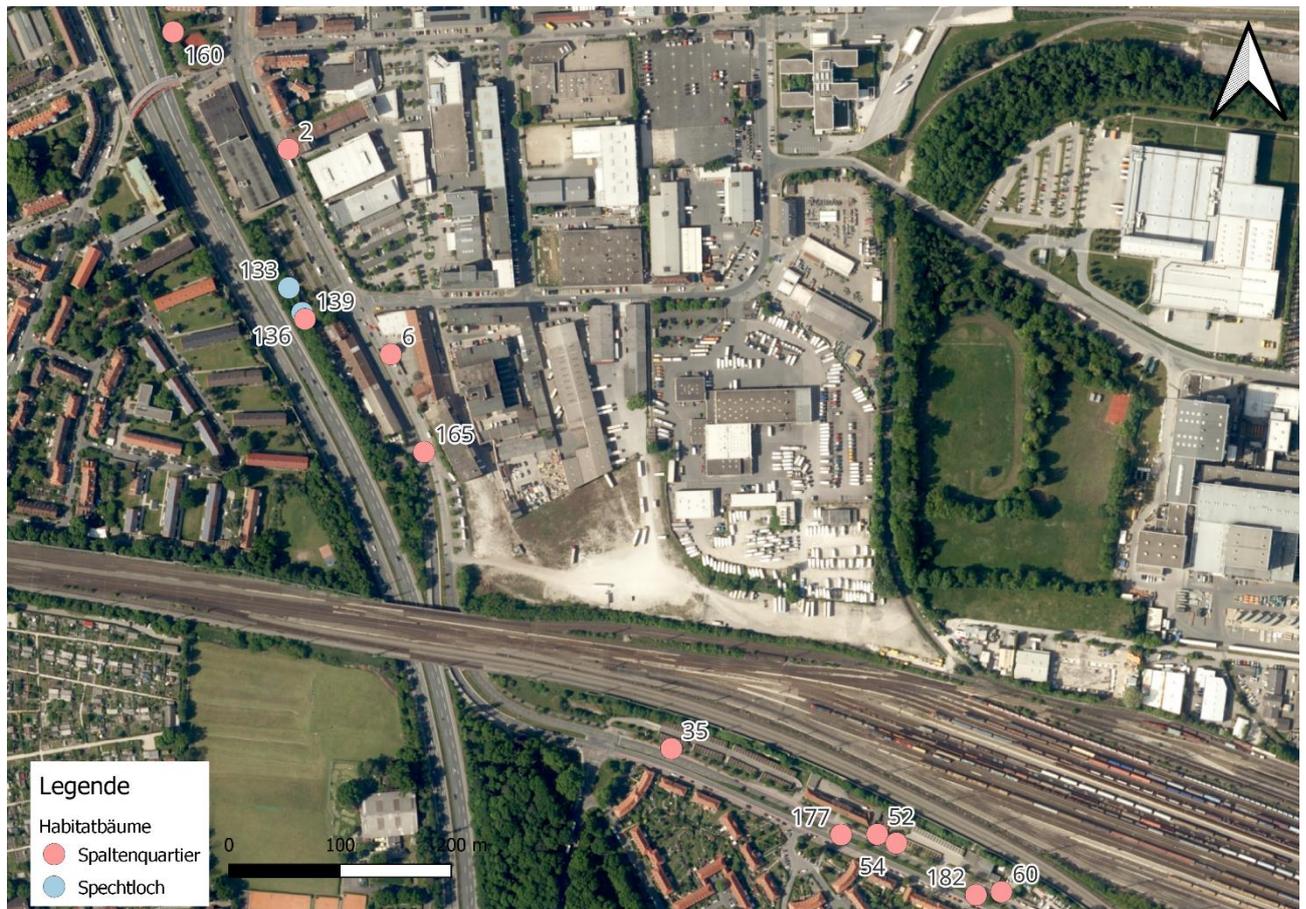
Abbildung 3: Lage der Habitatbäume mit ID Nummer; Bäume mit Spechtloch blau, Bäume mit Spaltenquartier rosa

Nach Auswertung des Baumbestandsplans und den Ergebnissen der Eremitenuntersuchung von ISB Forestry haben 14 Bäume Spechtlöcher, Höhlen oder Astungswunden im Stammbereich, die potenziell auch von Fledermäusen genutzt werden können (B2, B6, B35, B52, B54, B60, B62, B133, B136, B139, B160, B165, B177 und B182). Hiervon bleiben fünf Bäume (B35, B60, B62, B139 und B160) erhalten bzw. wurden zwei weitere Bäume im Rahmen der Umsetzung eines anderen Projekts bereits gefällt (B133 und B136). Die Astungswunde des zu fällenden Baumes B165 ist nicht für Fledermäuse geeignet. Die Astungswunden in den Bäumen B2, B6, B52, B54 und B182 eignen sich von der Größe als potenzielles Fledermaushabitat. Allerdings sind die Astungswunden alle nach oben geöffnet. Da Fledermäuse oben geschlossene Rückzugsmöglichkeiten mit Einflugloch von unten bevorzugen, sind sie für Fledermäuse eher ungeeignet. Sicherheitshalber sollten diese Bäume B2, B6, B52, B54, B182 vor der Fällung auf Fledermausbesatz kontrolliert werden. Das Spaltquartier in B177 dagegen ist als temporäres Quartier geeignet. Dieser Baum sollte deshalb vor der Fällung ebenfalls auf Fledermausbesatz kontrolliert werden.

Baustelleneinrichtung und Lagerung von Materialien im Gebiet 3 (siehe Abbildung 3) im Bereich des zu erhaltenden Baumbestands sind zu vermeiden. Die Beanspruchung dieser Flächen kann zu einer Verschlechterung der Standortbedingungen für die Bäume führen (Verdichtung des Erdreichs, Wurzelschäden, Kontaminierung und Vermüllung). Der Bestand ist entsprechend durch einen Schutzzaun zu sichern (siehe Abbildung 2). Die vorhandenen Nist- und Fledermauskästen dürfen nicht entfernt oder beschädigt werden.

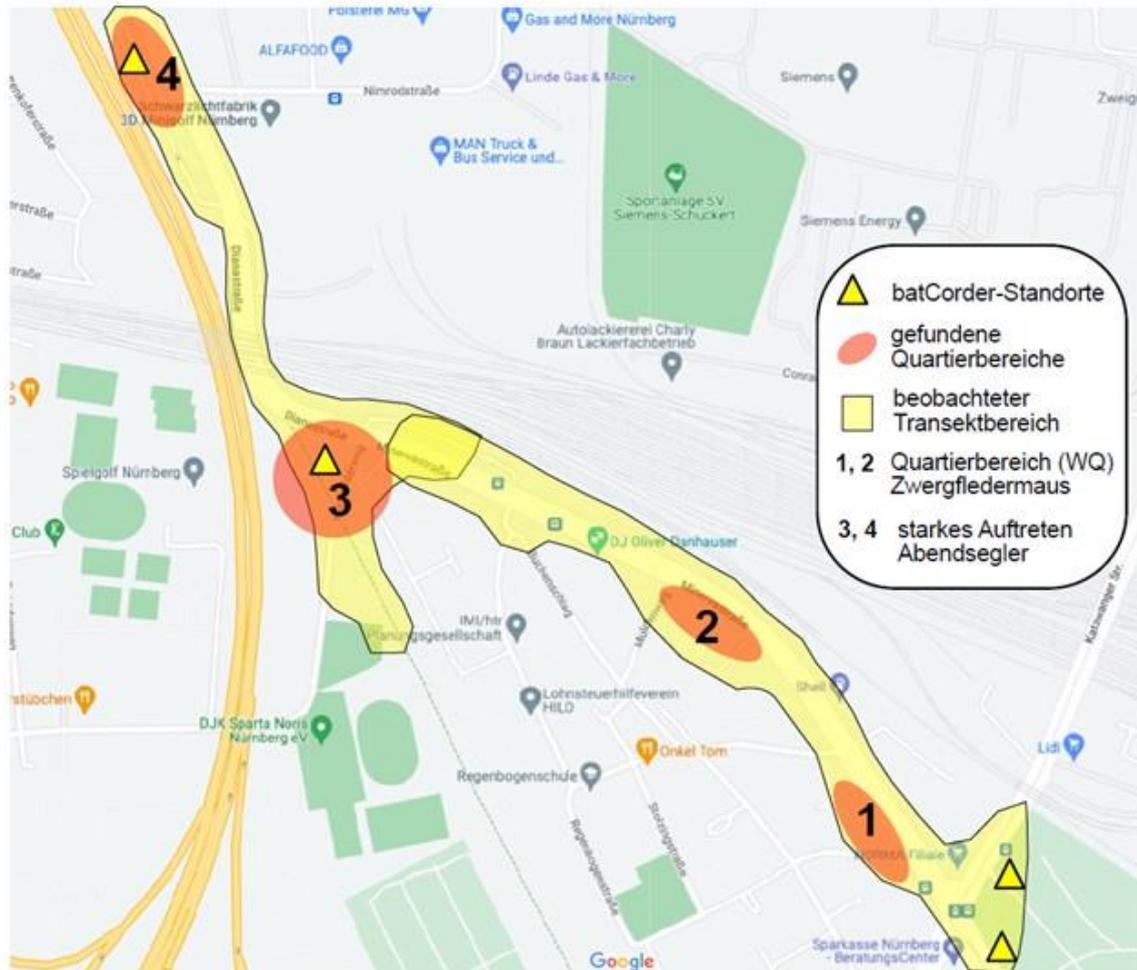
Die Batcorder wurden in Bereichen mit Baumbestand im Bereich der geplanten Trasse aufgehängt, an denen Quartiere der lokalen Population vermutet wurden. Hierfür wurden einerseits Bäume auf dem Südfriedhof, und andererseits Bäume direkt im Eingriffsgebiet (z.B. im Bereich der geplanten Wendeschleife) ausgewählt. Entlang der Minervastraße bzw. Dianastraße selbst finden sich unter den Straßenbäumen keine bzw. kaum geeignete Quartierbäume für baumbewohnende Arten, weshalb hier keine Batcorder aufgehängt wurden. Die Straße selbst mit dem Baumbestand dient wahrscheinlich als Jagdgebiet.

Bei den in Abbildung 4 dargestellten Quartierbereichen handelt es sich um potenziell als Quartier geeignete Bereiche. Die Quartierbereiche 3 und 4 decken sich mit den Batcorder-Standorten. Bei den dargestellten Quartierbereichen 1 und 2 handelt es sich um bestätigte Quartiere der Zwergfledermaus an Gebäuden, nachgewiesen durch Beobachtungen im direkten Umgriff der Gebäude.

Abbildung 4: Standorte der batCorder und Transektbereich sowie nachgewiesene Quartierbereiche (Quelle: Büro Cordes)

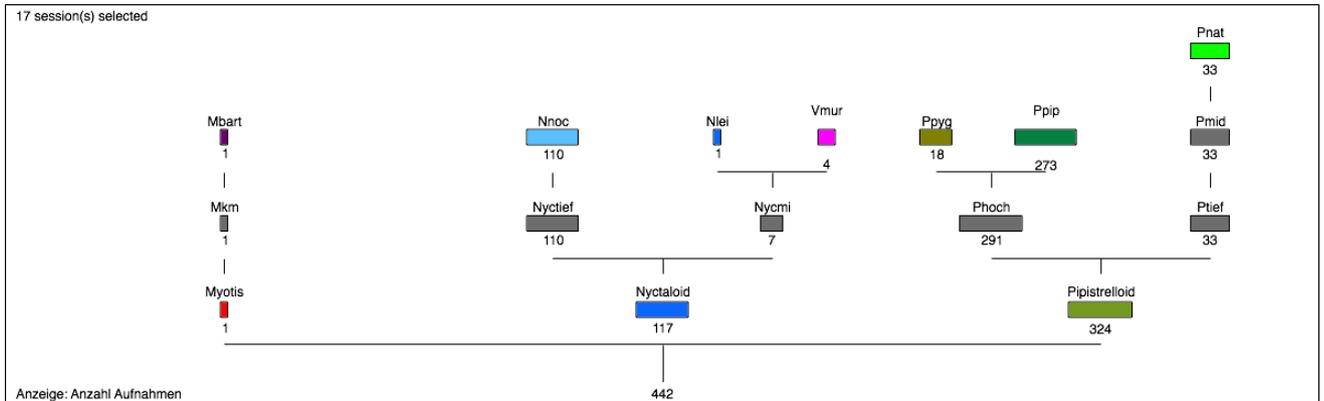
Insgesamt konnten sechs der potenziell im TK-Gebiet vorkommenden 18 Fledermausarten nachgewiesen werden. Potenziell mit hoher Wahrscheinlichkeit vorkommend ist der Kleinabendsegler. Es konnten einige Rufe verzeichnet werden, die sehr wahrscheinlich, aber nicht mit absoluter Sicherheit, dem Kleinabendsegler zuzuordnen sind. Die Bartfledermaus ist mit hoher Wahrscheinlichkeit die Kleine Bartfledermaus (*Myotis mystacinus*) und wird in der Tabelle als nachgewiesen gelistet. Ihre Rufe sind von den Rufen der Großen Brandfledermaus kaum zu trennen, letztere wurde aber im untersuchten Gebiet bislang nicht nachgewiesen. Aus der Bayerischen Artenschutzkartierung (ASK) und den Daten des Nürnberger Fledermausschutzes sind Hinweise auf das Vorkommen des Braunen Langohrs und der Fransenfledermaus im Umfeld des Untersuchungsgebiets bekannt (nicht in ASK). Ein Fund der Bechsteinfledermaus von 1986 ist strittig. Diese genannten Arten konnten nicht nachgewiesen werden. Für alle anderen in Tabelle 3 gelisteten Arten ist ein Vorkommen ebenfalls sehr unwahrscheinlich, d.h. eine Betroffenheit ist nicht vorhanden. Die nachfolgende Abbildung zeigt das nachgewiesene Artenspektrum.

Abbildung 5: Artenspektrum; Mbart: Kleine Bartfledermaus (wahrschl.), Nnoc: Abendsegler, Nlei: Kleinabendsegler (unsicher, als Potenzial angegeben), Vmur: Zweifarbfledermaus, Ppyg: Mückenfledermaus, Ppip: Zwergfledermaus, Pnat: Rauhautfledermaus (Quelle: Büro Cordes)

Dominante Art ist die Zwergfledermaus, für die aktuell drei sichere Quartiergebiete durch Aus- und Anflugbeobachtungen gezeigt werden konnten. Anflugbeobachtungen an Gebäuden wurden im Gebiet 1 und 2 sowie Ausflugsgeschehen im Bereich des Südfriedhofs festgestellt. Neuere Erkenntnisse durch Funde von Tieren und Quartierhinweisen (ASK-Daten bzw. Nürnberger Fledermausschutz) gibt es aus dem Siedlungsbereich zwischen Julius-Loßmann Straße und Paumannstraße südlich des Friedhofs (wenige Hundert Meter südöstlich des Untersuchungsgebiets). Vom März 2010 ist der Fund von drei Tieren an einer Hauswand in der Frauenlobstraße in der Nähe des Gebiets 3 gelistet (Walk). Hier handelt es sich überwiegend um Winterquartiernachweise im Übergang zu Zwischenquartieren im Winterschlafgebiet. Die Existenz eines Fortpflanzungsgebietes der Art bleibt weiterhin unklar. Es ist zum Sommer hin ein deutlicher Rückgang der Nachweise zu beobachten. Ob es sich bei den wenigen beobachteten Individuen um eine Wochenstuben Population oder um meist Männchen, die über den Sommer im Gebiet bleiben, handelt, kann nicht mit Sicherheit entschieden werden.

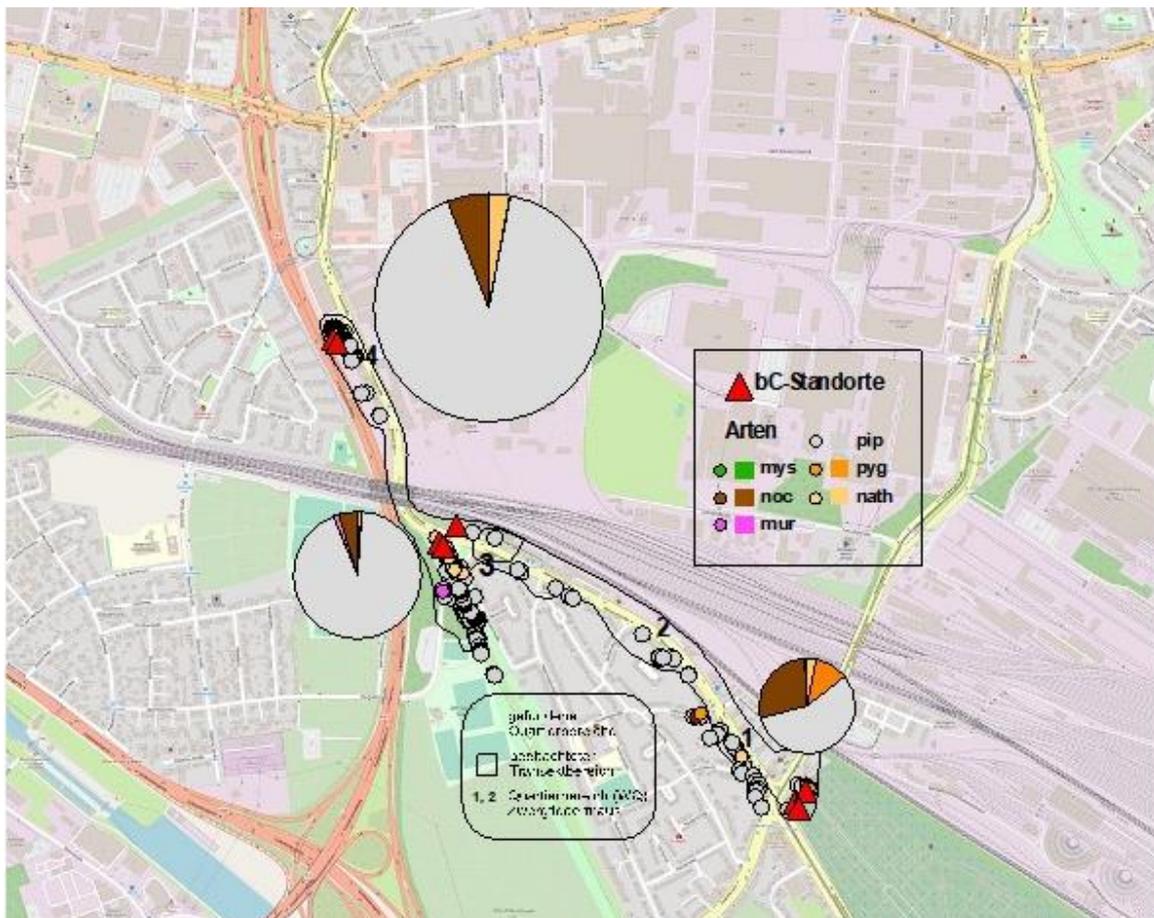
Abbildung 6 gibt einen Überblick über die Ergebnisse der akustischen Kartierungen.

Abbildung 6: Darstellung der Ergebnisse der akustischen Kartierung des Gebietes; bc: Batcorder; pip: Zwergfledermaus; mys: Bartfledermaus; noc: Großer Abendsegler; pyg: Mückenfledermaus; nath: Rauhautfledermaus; mur: Zweifarbfledermaus (Quelle: Büro Cordes).

Die nähere Umgebung der geplanten Trassenführung stellt ein Quartiergebiet für mindestens vier Fledermausarten dar. Die bekannten und nachgewiesenen Quartiersituationen, sowie potenziell geeignete Strukturen im Baumbestand und Gebäuden sind von der Maßnahme nicht direkt betroffen. Der Verdacht auf einen Quartierbereich an der geplanten Wendeschleife (Gebiet 4) konnte nicht bestätigt werden. Wochenstuben konnten nicht nachgewiesen werden. Das Gebiet der geplanten Neubaustrasse sowie auch der Baumbestand an der geplanten Wendeschleife werden aber von Fledermäusen als Jagdhabitat genutzt. Da ein Großteil der zu fällenden Bäume bereits im Rahmen eines anderen Bauprojektes gefällt wurden, ist davon auszugehen, dass die zusätzlichen Rodungen keinen wesentlichen negativen Einfluss auf die Fledermausfauna haben.

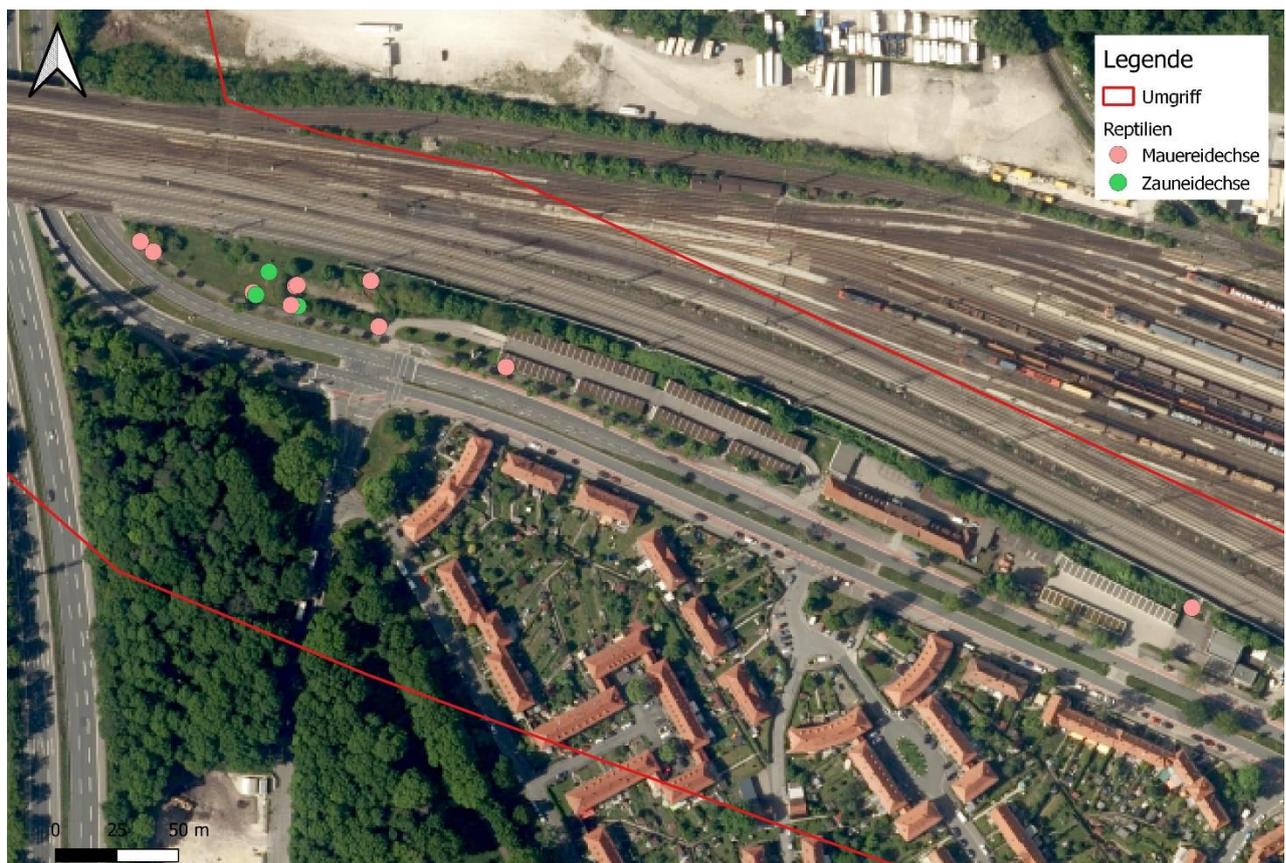
Abbildung 7: Fundpunkte von Mauer- und Zauneidechsen im Vorhabensgebiet. Die Mauereidechse ist in Nürnberg allochthon.

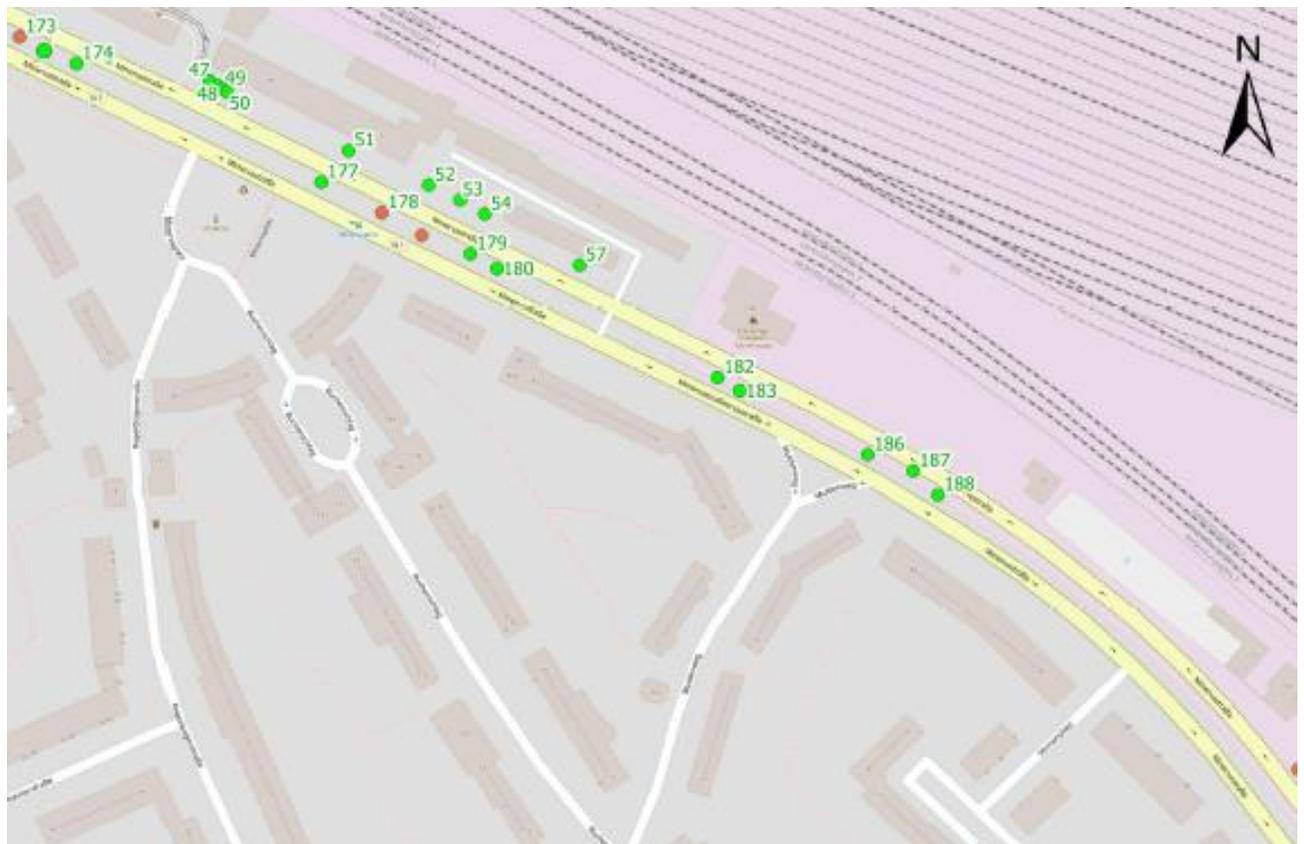
Abbildung 8: Auf ein Eremitenvorkommen untersuchte Bäume in der Minervastraße, nördlicher Abschnitt (grün)

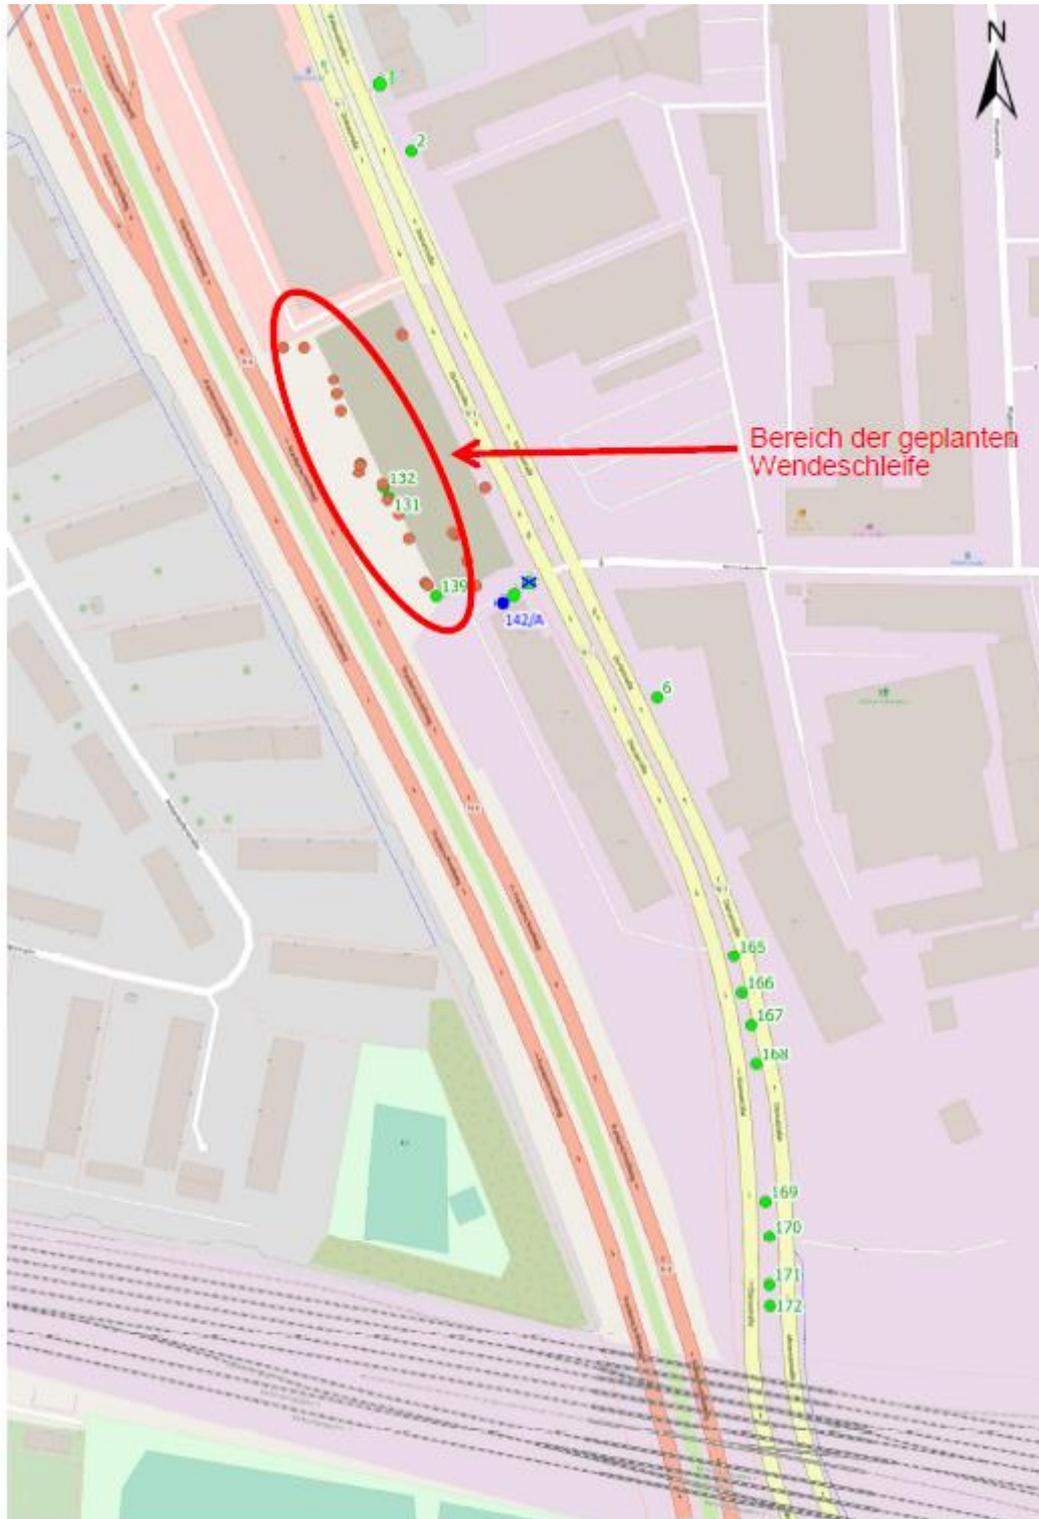
Abbildung 9: Auf ein Eremitenvorkommen untersuchte Bäume in der Dianastraße (grün und blau).

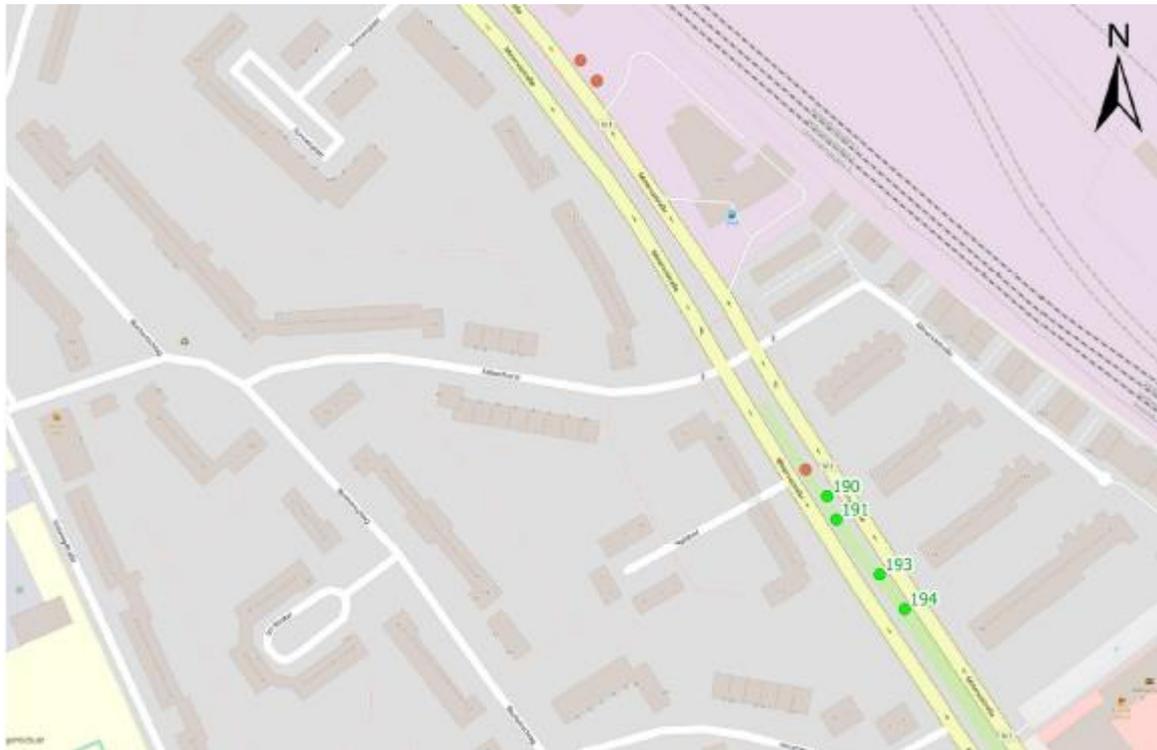
Abbildung 10: Auf ein Eremitenvorkommen untersuchte Bäume in der Minervastraße, südlicher Abschnitt (grün)

Die meisten Bäume, welche in diesem Gebiet stocken, befinden sich erst in der Reifephase („Jungbaumphase“). Diese Bäume bieten aufgrund ihres jungen, harten Holzes sowie des kleinen Stammdurchmessers und der geringen Höhe wenig Fläche für den Eremit. Zusätzlich verfügen die Bäume nur über wenige Schadstellen, welche für den Eremiten als Lebens- und Nahrungsraum nutzbar sein könnten. Hierzu zählen hauptsächlich eingefaltete Astungswunden und Höhlungen. Diese müssen mindestens ein einen Zentimeter großes Eingangsloch sowie Mulmbildung in der Höhle aufweisen.

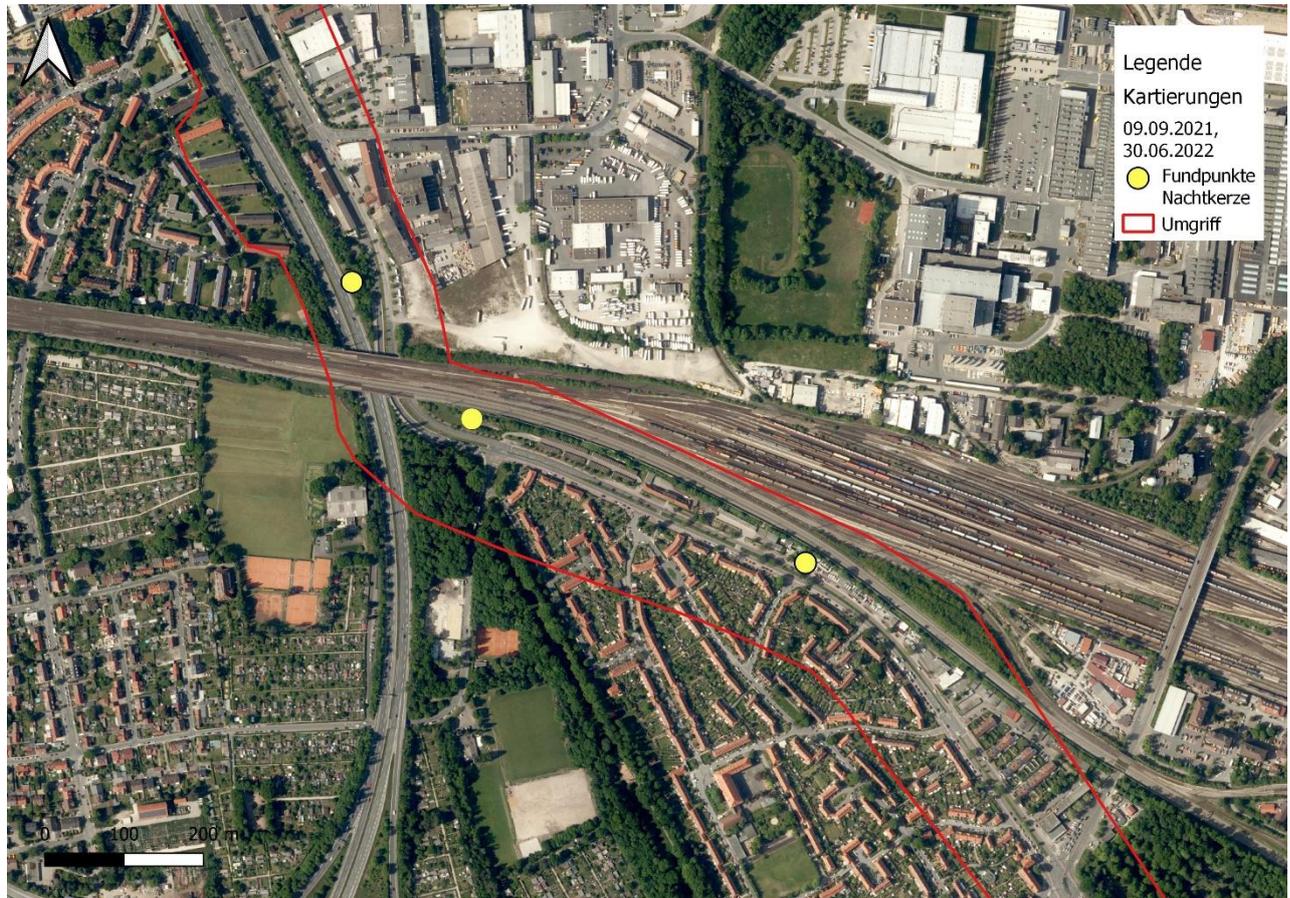
Es wurden nur Einzelexemplare der Wirtspflanze der zu prüfende Raupenart im Vorhabengebiet vorgefunden (siehe Abbildung 11), Hinweise auf ein Vorkommen des Nachtkerzenschwärmers jedoch nicht. Eine Beeinträchtigung ist somit nicht gegeben.

Abbildung 11: Fundorte einzelner Exemplare der Nachtkerze entlang der Minerva- und Dianastraße.
