# 110-kV-Freileitung Weißenburg - Preith T014 Ersatz der Masten Nr. 2-139b (140 Masten) Bauabschnitt 1, Bereich Mittelfranken Habitatbaumkartierung

## Kartierbericht

**November 2022**

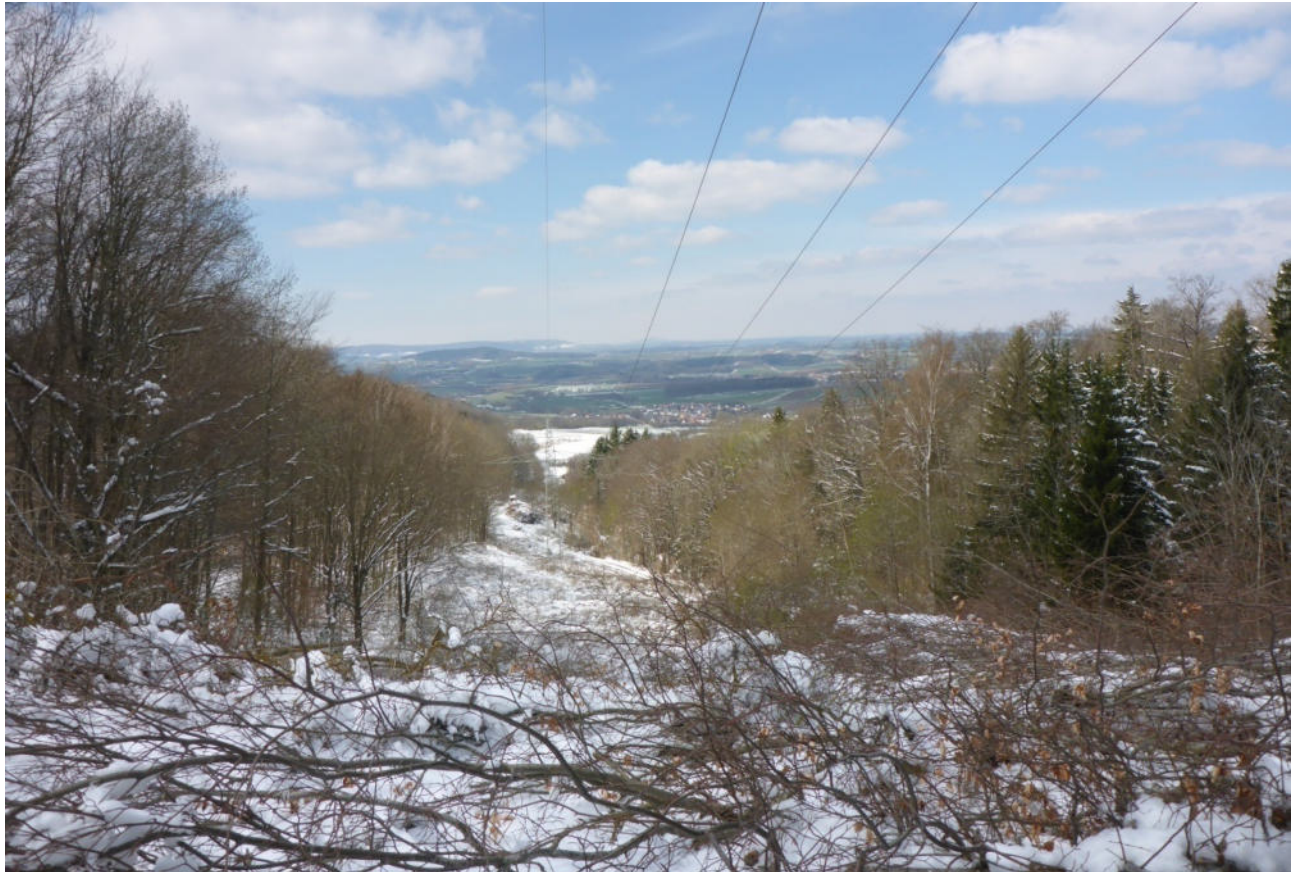
Im Bereich der Waldschneise zwischen Höttingen und Oberhochstatt (Mast Nr. 27 bis Mast Nr. 32) befindet sich hauptsächlich Laubwald. Die Ausnahme stellen kleine von Fichten dominierte Bereiche dar. Unterhalb der Leitung auf der Leitungstrasse selbst befindet sich kein Gehölzbewuchs. Außerhalb der größeren Waldschneise finden sich nur selten ältere Bäume (z.B. bei Mast Nr. 5). Ansonsten ist das Gebiet von landwirtschaftlichen Flächen geprägt.

Abb. 2: Waldschneise bei Mast Nr. 32 (Blick von Mast Nr. 32 in Richtung Mast Nr. 31)

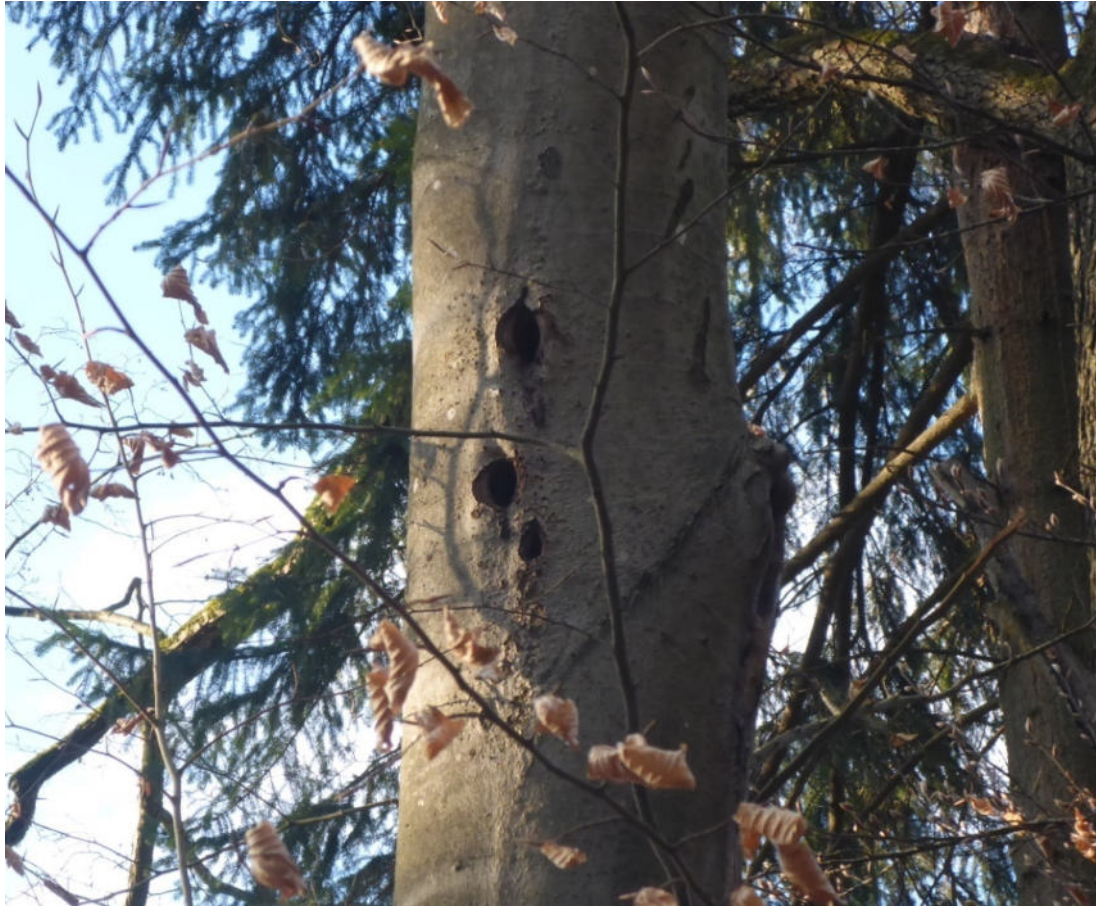
Nr.	Baumart	BHD-Klasse	Lage	Struktur
77	Buche	mittel	M29	Totast mit fortgeschrittener Zersetzung, Rindenablösung
78	Buche	mittel	M28/29	2 mittelgroße Spechthöhlen und 1 kleine Höhle in 5-10 m Höhe, Faulstelle nach Astabbruch, Kronenabbruch, Ritze von 50 cm Länge in 5-10 m Höhe
79	Buche	stark	M28/29	Starker Totast in 10-15 m Höhe, Stammfußhöhle
80	Buche	stark	M28/29	Rindenriss von 3-4 m Länge in <10 m Höhe
81	Buche	mittel	M28/29	Große Faulstelle von 1,5 m Länge und Rindenabhebung in <5 m Höhe
82	Buche	stark	M28	3 Totäste in <10 m Höhe, kleine Stammfusshöhle
83	Eiche	stark	M28	1 Totast
84	Eiche	stark	M28	1 mittelgroße und 1 kleine Spechthöhle (evtl. Initial) in 5-10 m Höhe, kleiner Astriss
85	Buche	stark	M27/28	2 Spechthöhlen (ca. 5 cm Durchmesser), 1 kleine Spechthöhle, Kronenbruch, Ast mit Riss
86	Pappel	mittel	M27	3 Totäste in 5-10 m Höhe
87	Birke, stehend tot	mittel	M27	Totholzstrukturen mit Pilzen

Abb. 3: Baum Nr. 78 mit Stammhöhlen

Nach § 44 Abs. 1 Nr. 3 BNatSchG ist es verboten, Fortpflanzungs- und Ruhestätten bestimmter Arten aus der Natur zu entnehmen, zu beschädigen oder zu zerstören. Höhlenbäume sind somit grundsätzlich zu erhalten. Zudem dürfen Fledermäuse zur Fortpflanzungszeit und während der Winterruhe bzw. Vögel während der Brutzeit nicht erheblich gestört werden.

Die Vermeidung und Minimierung von Beeinträchtigungen hat absoluten Vorrang vor Ausgleich und Ersatz, da Ersatzquartiere, z.B. in Form von Kästen, insbesondere von Fledermäusen häufig erst nach mehreren Jahren angenommen werden. Für jeden Habitatbaum, der gefällt werden muss, sind ggf. mehrere Ersatzquartiere und Nistkästen bereitzustellen.

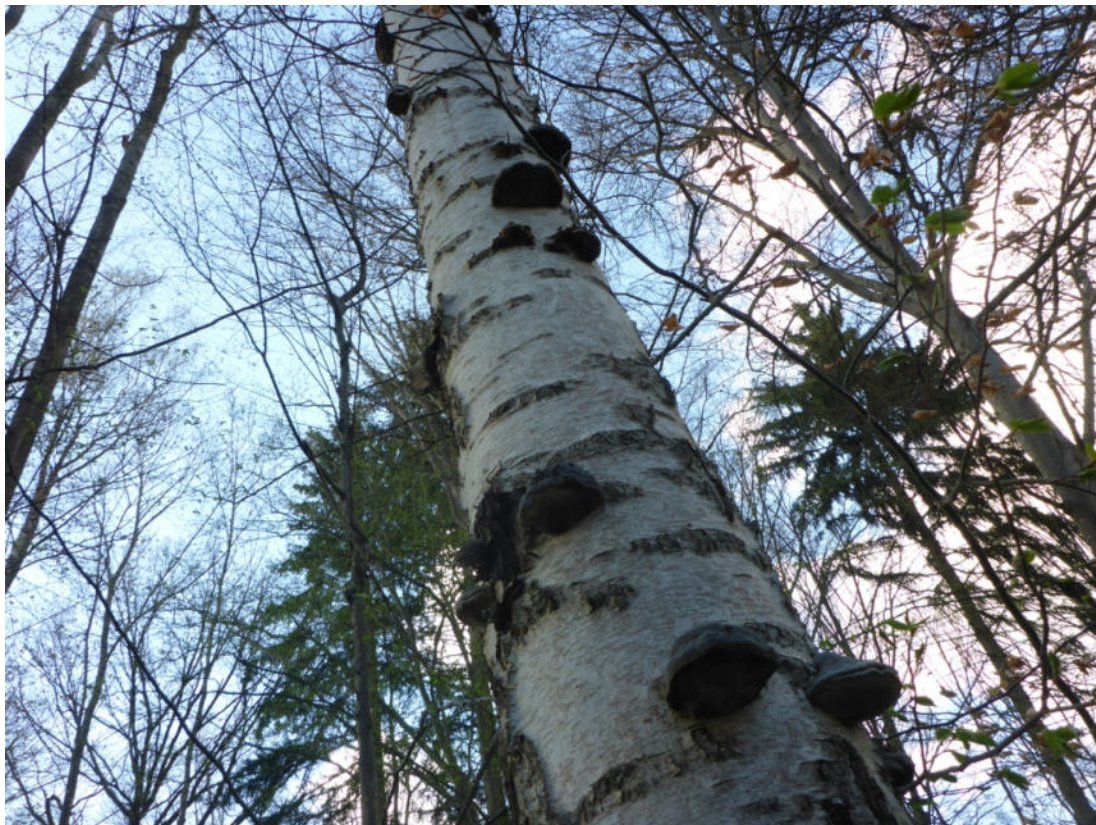
70	Erle	schwach	M27	Faulender Stamm auf 60 x 20 cm in <5 m Höhe
71	Birke, stehend tot	mittel	M27	Rindenabhebung, Pilze
72	Birke	mittel	M27	Efeubewuchs
73	Birke	mittel	M27	2 Wucherungen, 1 Astabbruch
74	Birke	mittel	M27	4 Faulstellen, eine davon über 50 cm lang
75	Buche	mittel	M27	Tiefe Faulstelle nach Verletzung auf 25 x 6 cm
76	Buche	mittel	M29	Fauliger Riss nach Astabbruch, Faulstelle um den halben Stamm in <5 m Höhe

Abb. 4: Baum Nr. 71 - stehendes Totholz mit Pilzen

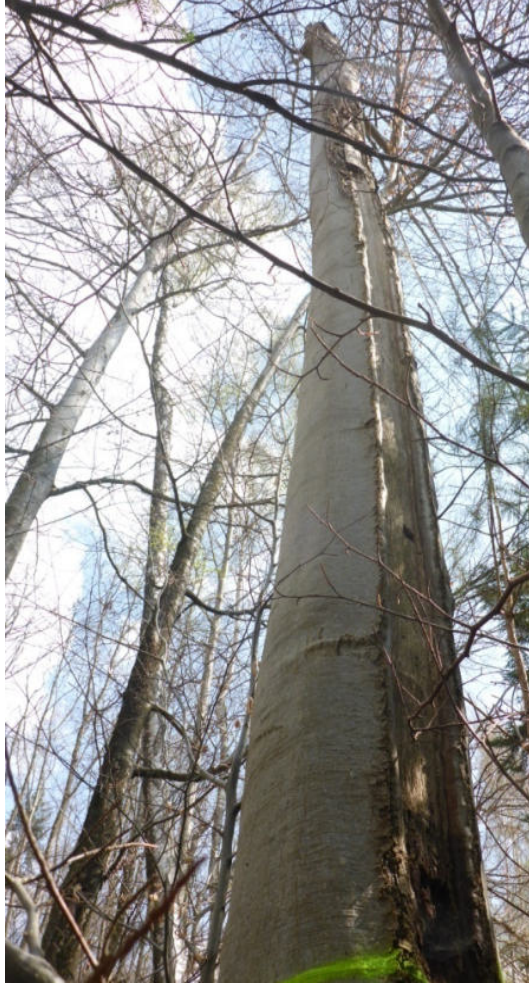
38	Pappel	schwach	M29	In den Felsen verwachsene Wurzeln bilden Höhlen und Spalten
39	Birke	mittel	M29	~20 Maserknollen, davon ~5 >20 cm Durchmesser
40	Birke, stehend tot	mittel	M29	Totholzstruktur mit Totholzpilzen
41	Buche	mittel	M29	Breite Faulstelle mit 8 m Länge, Kronenabbruch, Höhle in Bodennähe
42	Birke, liegend tot	schwach	M29	Totholzstrukturen mit Faulstellen und Totholzpilzen
43	Birke	mittel	M29	Mehrere Maserknollen, davon 1 >20 cm Durchmesser

Abb. 5: Baum Nr. 41 mit Faulstelle

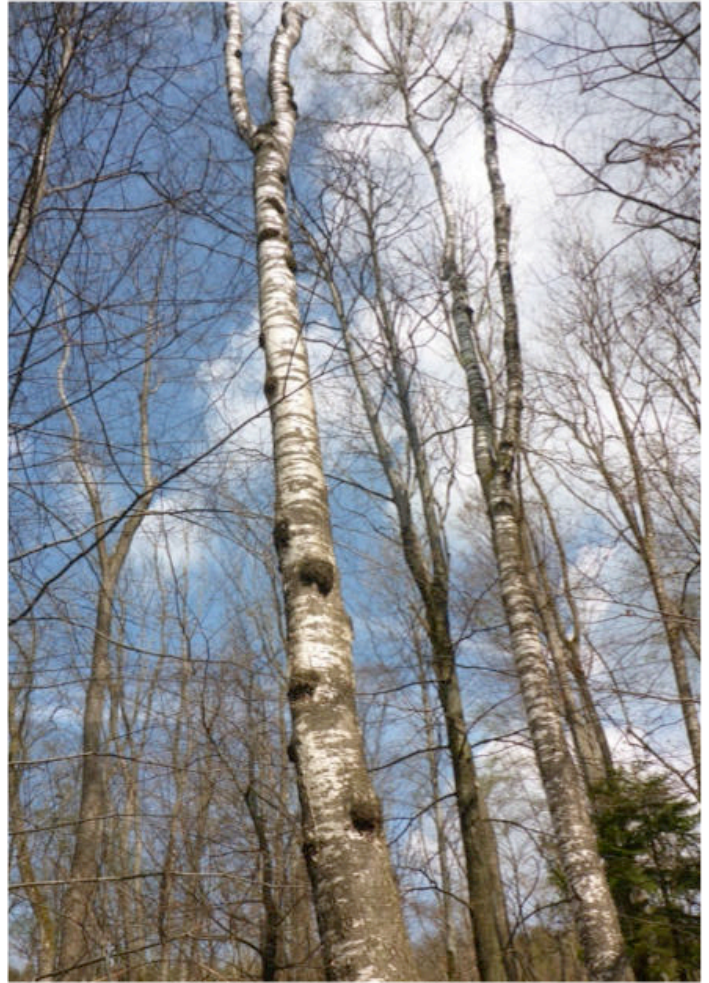
Abb. 6: Baum Nr. 39 mit Maserknollen
