# Staatliches Bauamt Ansbach B 13 – OU MERKENDORF BETREUUNG AMPHIBIENZAUN

Unterlage 19.1.1 **T** Landschaftspflegerischer Begleitplan

Anlage 1 Erhebung der Amphibienbewegungen

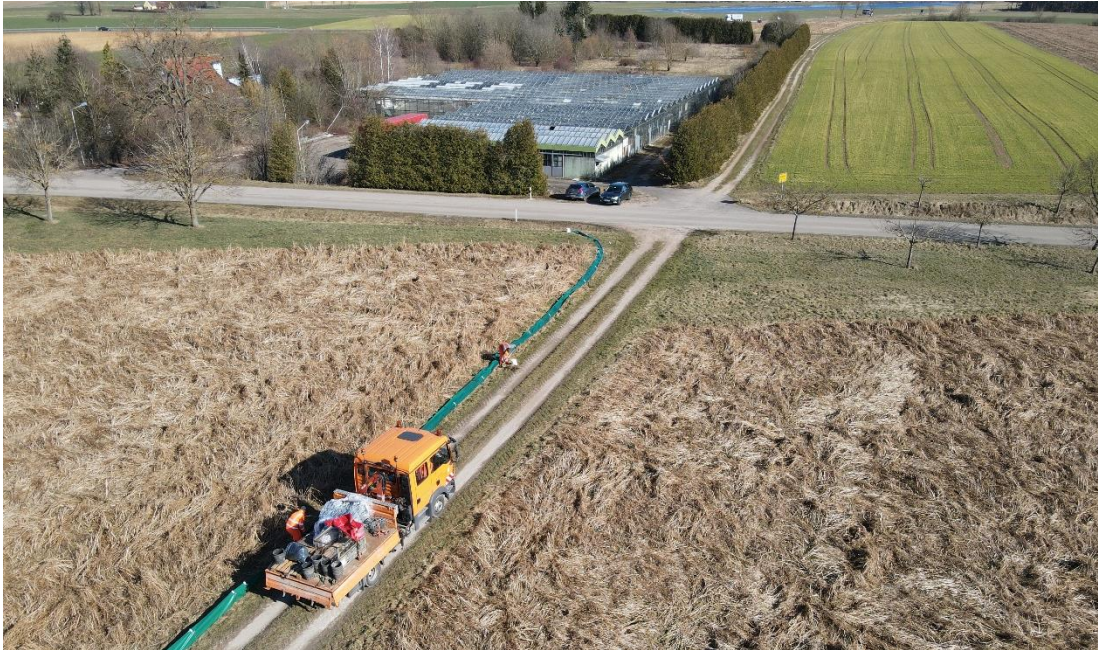
Abbildung 5: Aufbau des Amphibienzaunes durch das Straßenbauamt Ansbach

Der Aufbau des Zaunes seitens des Staatl. Bauamtes Ansbach fand am 01.03.2021 statt. Am Tag darauf (02.03.2021) wurde der Zaun um ein Stück im östlichen Bereich verlängert. Alle 30 Meter wurden Eimer in den Boden eingelassen. Die Eimer wurden auf der Nordseite des Zaunes aufgestellt, um die Wanderbewegungen ausgehend von der Ortschaft Merkendorf in Richtung der Stillgewässer zu erfassen.

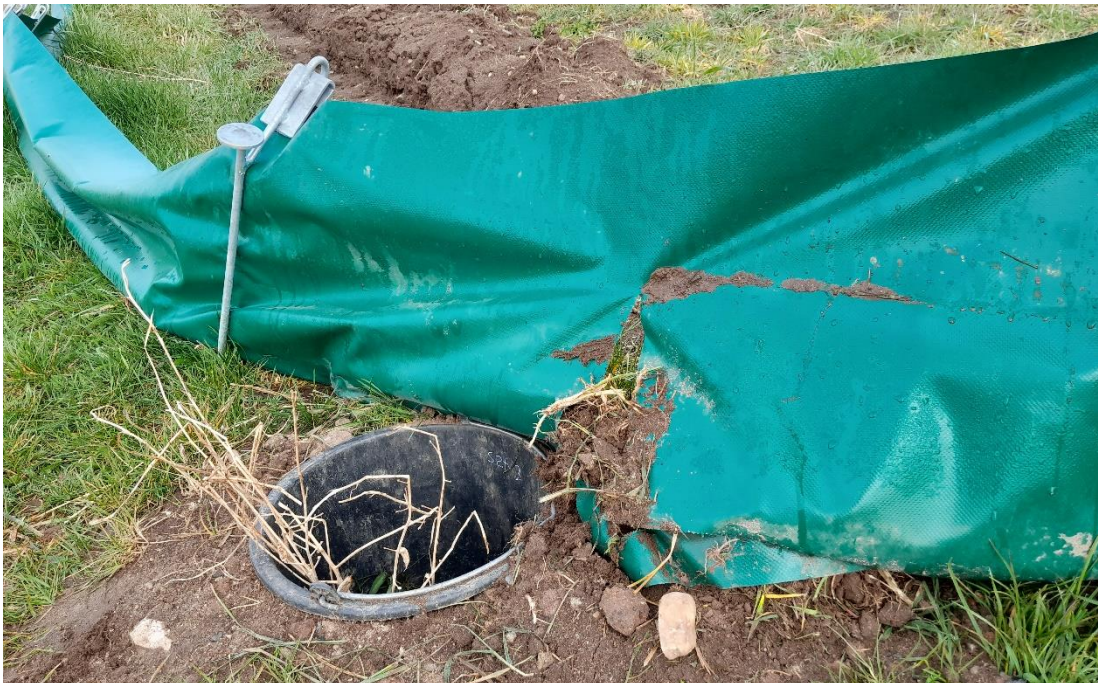
Abbildung 6: Lokale Zerstörung des Amphibienzaunes durch den Einsatz landwirtschaftlicher Fahrzeuge in angrenzenden Flächen

Es handelt sich um ein insgesamt kaltes Frühjahr, das nur an Einzeltagen gute Wanderungsbedingungen (feucht und warm) aufwies. Wegen der diesjährigen ungünstigen Witterungsverhältnisse sind vermutlich nicht alle fortpflanzungsfähigen Tiere in die Richtung der Laichgewässer aufgebrochen. In günstigeren Jahren können daher ggf. mehr Tiere angetroffen werden. Der Zaun war durch das Offenlassen von landwirtschaftlichen Fahrwegen nicht durchgängig geschlossen, so dass einige Individuen nicht erfasst werden konnten.

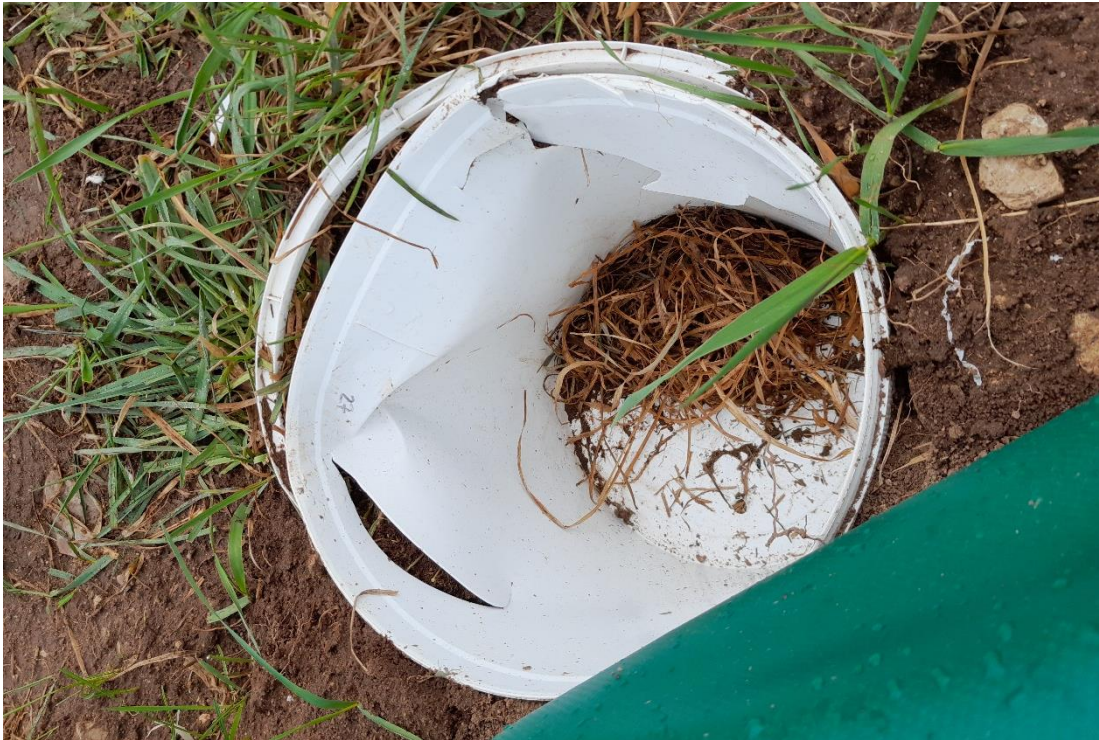
Abbildung 7: Zerstörter Fangeimer mit scharfen Kanten als Verletzungspotential durch den Einsatz landwirtschaftlicher Fahrzeuge

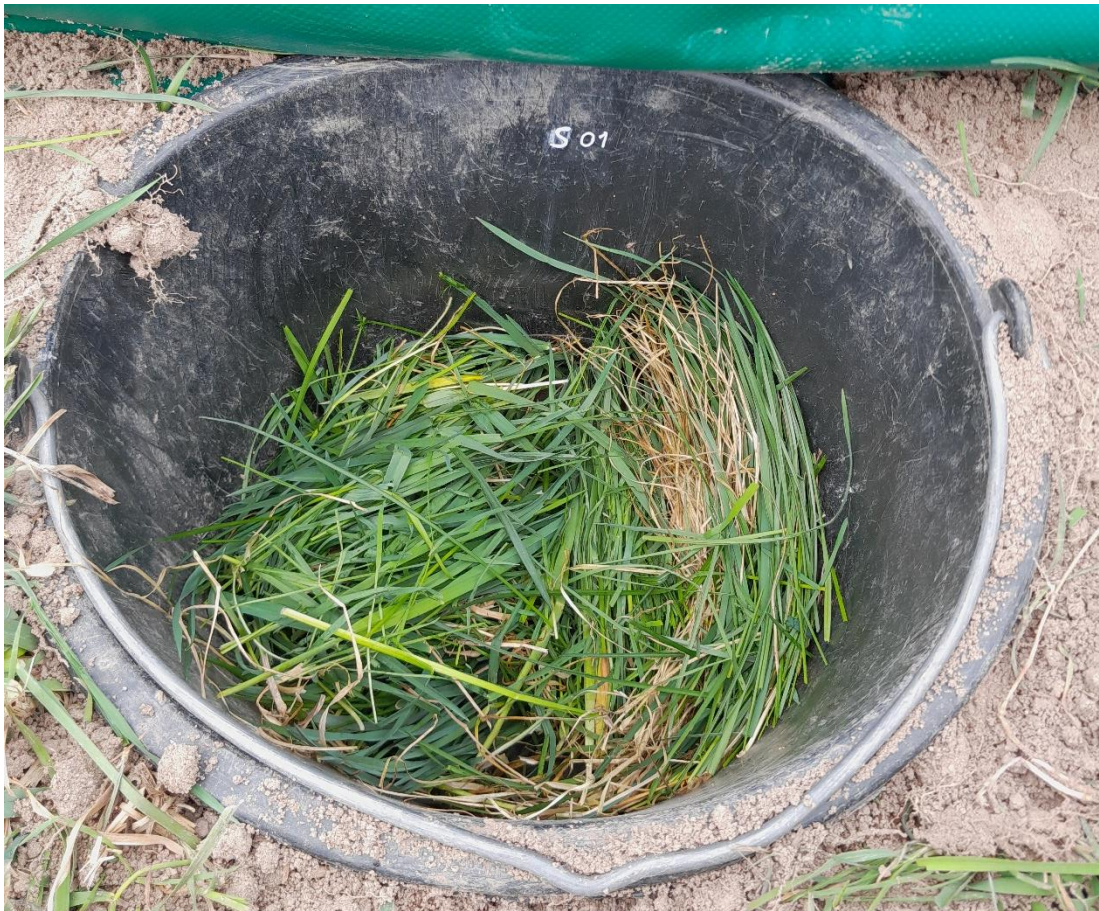
Abbildung 8: Nummerierung und Befüllung des Fangeimers S (Südseite) 01

Auf der Nordseite des ca. 1.2 km langen Abschnittes wurden 42 Eimer in den Boden eingebaut. Diese wurden beginnend im Osten mit N 01 bis N 42 im Westen durchnummeriert (siehe Tabelle 3). Um die Tiere vor Fressfeinden, Frost, Hitze und Austrocknung zu schützen, wurden die Eimer mit Gräsern und Laub bestückt (siehe Abbildung 8). Ein eingelegtes Stöckchen ermöglichte ebenfalls in die Eimer fallenden Feldmäusen und anderen Säugetieren das Hinausklettern. Sämtliche Eimer wurden mit Löchern im Boden versehen, damit bei Regen das Wasser ablaufen kann.

Tabelle 3 zeigt eine Übersicht über die Kontrolltage hinsichtlich der vorherrschenden Witterungsbedingungen sowie über die pro Kontrolltag gefundenen Tiere, zugeordnet zum jeweiligen Fundeimer (siehe Abbildung 8). Ab dem 01.04.2021 wurden aufgrund steigender Temperaturen die Kontrollen von den späten Abendstunden in die frühen Morgenstunden verlegt.
