**110-kV-Freileitung Weißenburg - Preith T014
Ersatz der Masten Nr. 2-139b (140 Masten)
Bauabschnitt 1, Bereich Mittelfranken
Habitatbaumkartierung**

Kartierbericht

November 2022

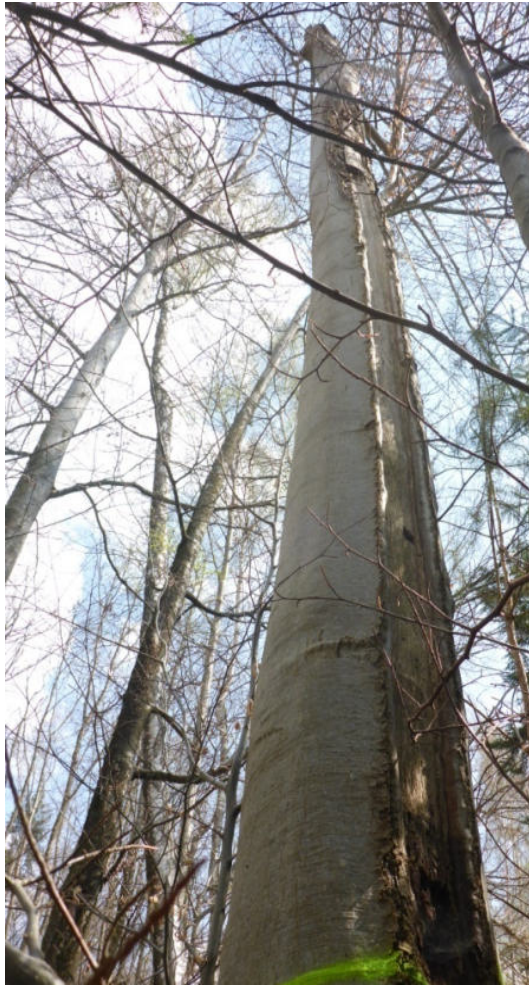
Abb. 5: Baum Nr. 41 mit Faulstelle

38	Pappel	schwach	M29	In den Felsen verwachsene Wurzeln bilden Höhlen und Spalten
39	Birke	mittel	M29	~20 Maserknollen, davon ~5 >20 cm Durchmesser
40	Birke, stehend tot	mittel	M29	Totholzstruktur mit Totholzpilzen
41	Buche	mittel	M29	Breite Faulstelle mit 8 m Länge, Kronenabbruch, Höhle in Bodennähe
42	Birke, liegend tot	schwach	M29	Totholzstrukturen mit Faulstellen und Totholzpilzen
43	Birke	mittel	M29	Mehrere Maserknollen, davon 1 >20 cm Durchmesser

Die Vermeidung und Minimierung von Beeinträchtigungen hat absoluten Vorrang vor Ausgleich und Ersatz, da Ersatzquartiere, z.B. in Form von Kästen, insbesondere von Fledermäusen häufig erst nach mehreren Jahren angenommen werden. Für jeden Habitatbaum, der gefällt werden muss, sind ggf. mehrere Ersatzquartiere und Nistkästen bereitzustellen.

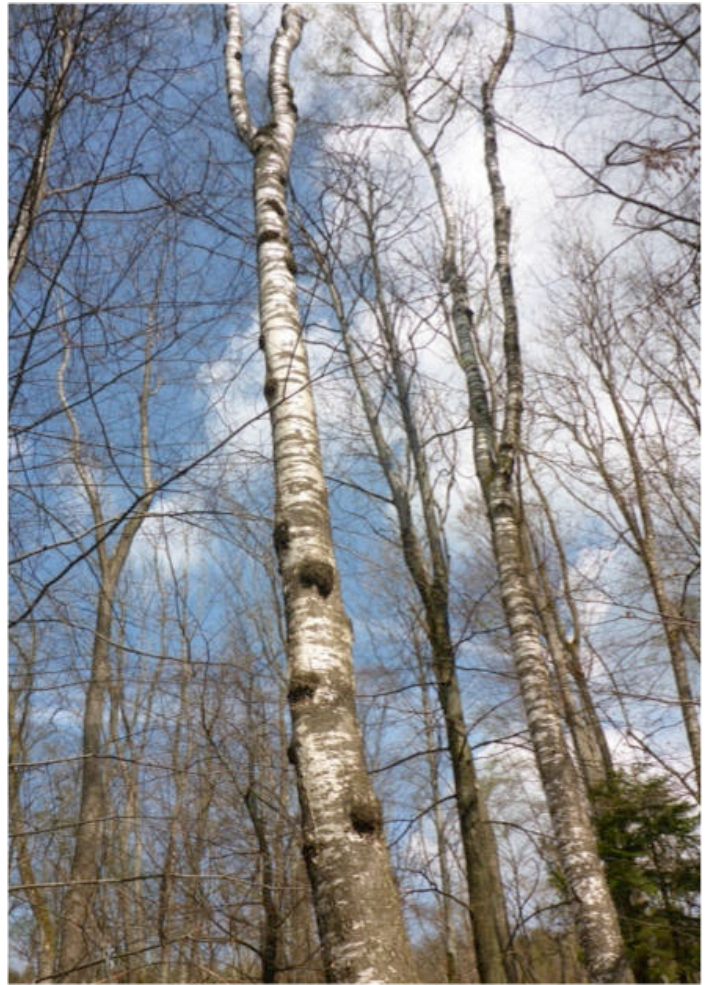
Abb. 6: Baum Nr. 39 mit Maserknollen
