Artenschutzrechtliches Gutachten

BV VAG Umgestaltung Plärrer

90429 Nürnberg

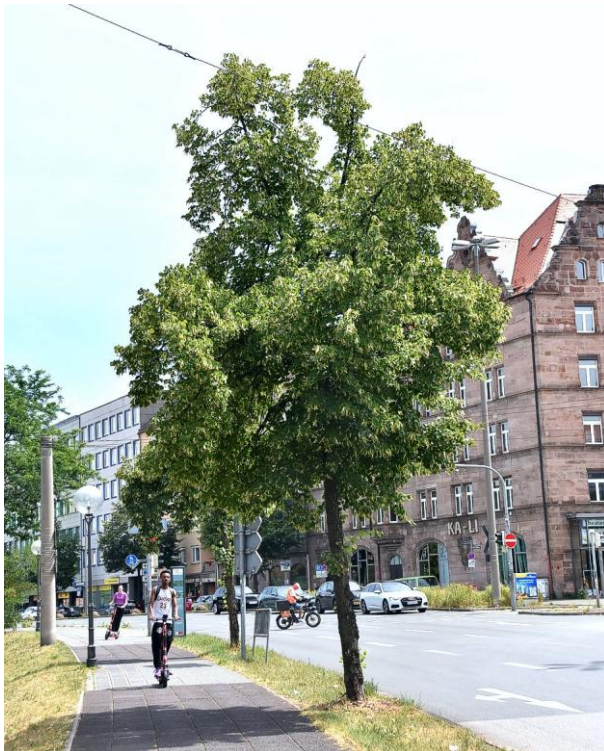
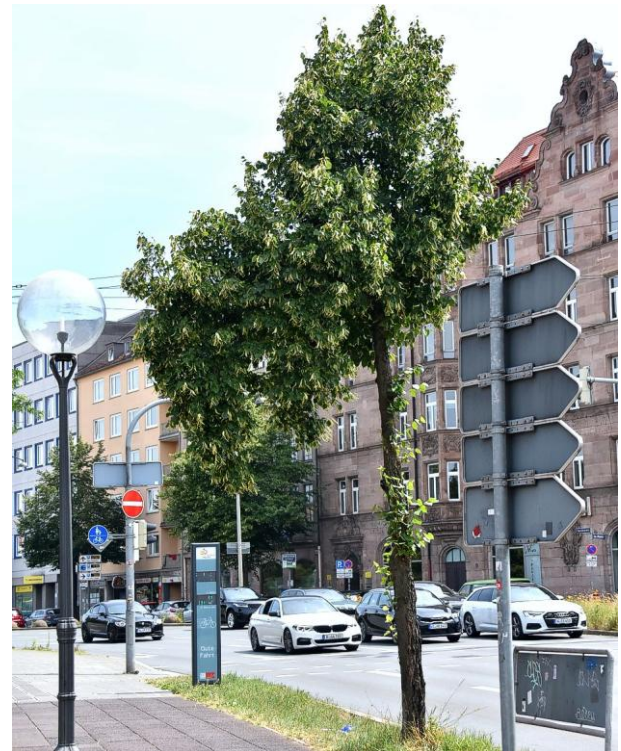
Gegenüber der Einmündung Steinbühler Straße – Am Plärrer befinden sich zwei Winterlinden (*Tilia cordata*, Baum-Nrn. 1 & 2; Abb. 6), die keine Habitatstrukturen zeigen.

Abb. 6: Winterlinden Baum-Nrn. 1 (links) & 2 (rechts) (Foto FEHSE 05.07.2025)

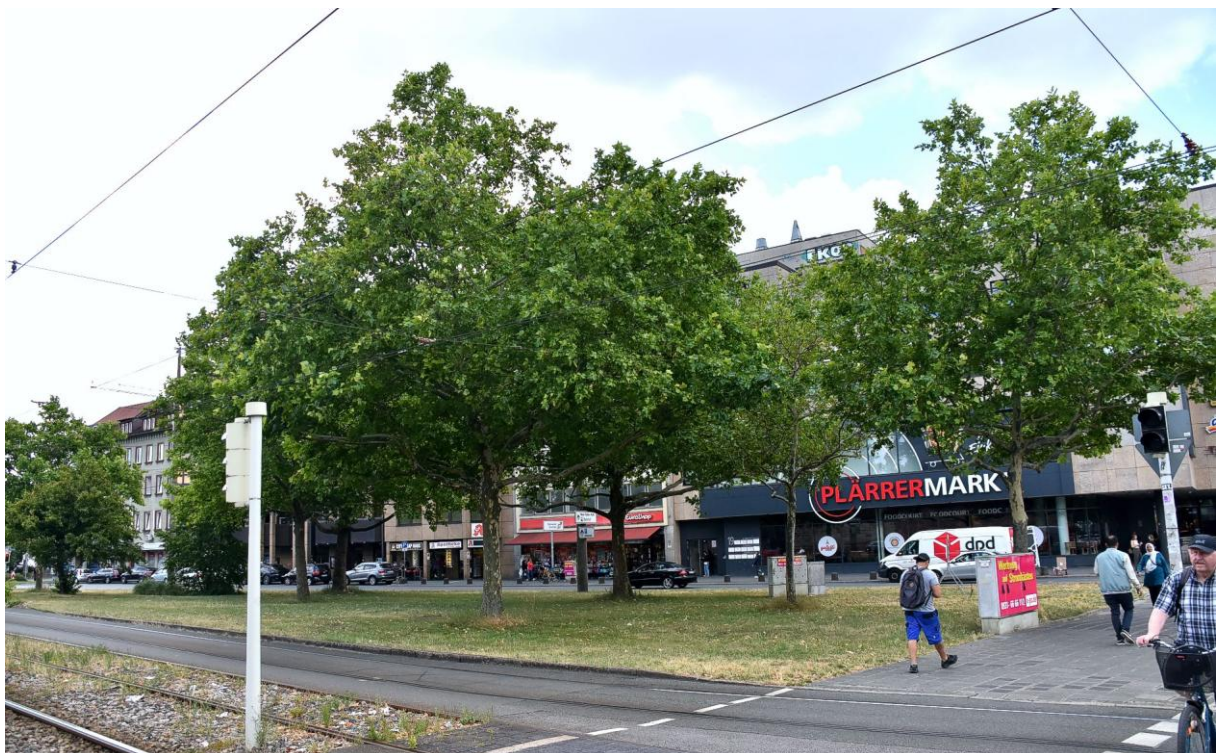
Der östliche Ausläufer des Plärrerareals ist mit Platanen und Hainbuche bepflanzt (*Platanus acerifolia*, Baum-Nrn. 3-8, 10; *Carpinus betulus*, Baum-Nrn. 9 & 11; Abb. 7). Die beiden Hainbuchen sollen gerodet werden (Abb. 8). Bei den an der Platane Baum-Nr. 5 festgestellten kleinen Höhlungen handelt es sich um angefaulte Astabbrüche, die von Vögeln oder Fledermäusen nicht genutzt werden können.

Abb. 7: Östlicher Ausläufer des Plärrers Baum-Nrn. 3-12 (Foto FEHSE 05.07.2025)

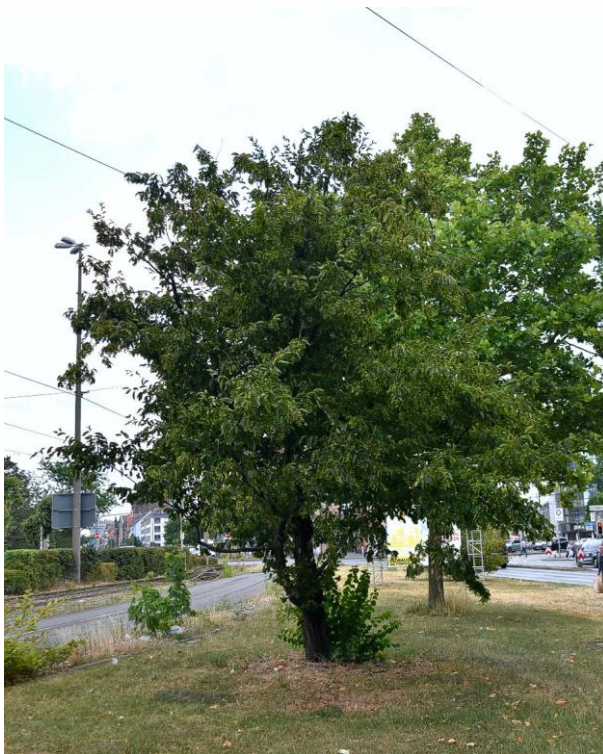
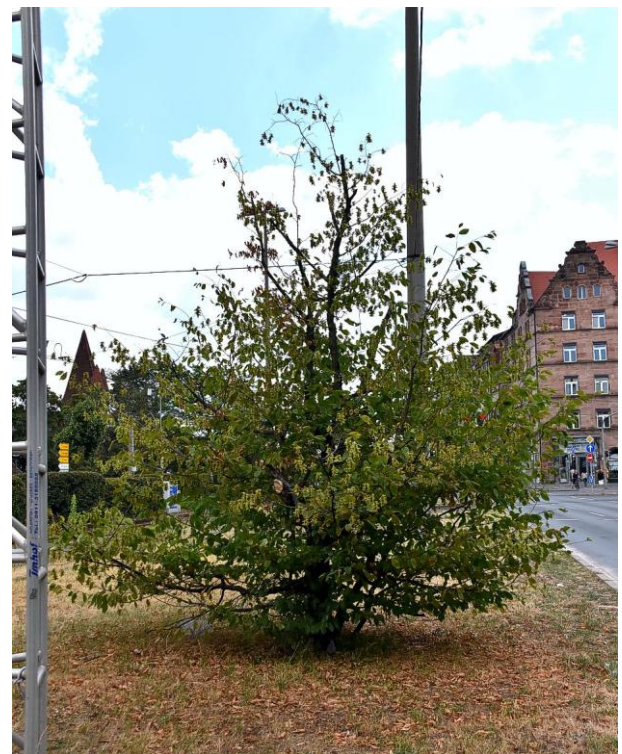
Abb. 8: Hainbuchen Baum-Nrn. 9 (links) & 11 (rechts) (Foto FEHSE 05.07.2025)

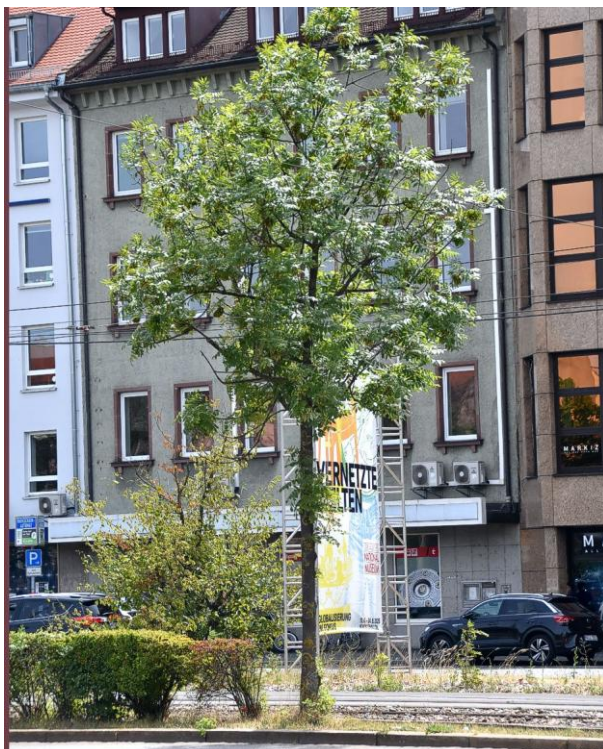
Auf der gegenüberliegenden Seite steht eine einzelne Esche (*Fraxinus excelsior*, Baum-Nr. 12; Abb. 9), die zur Fällung vorgesehen ist und keine Habitatstrukturen besitzt.

Abb. 9: Esche Baum-Nr. 12 (Foto FEHSE 20.07.2025)

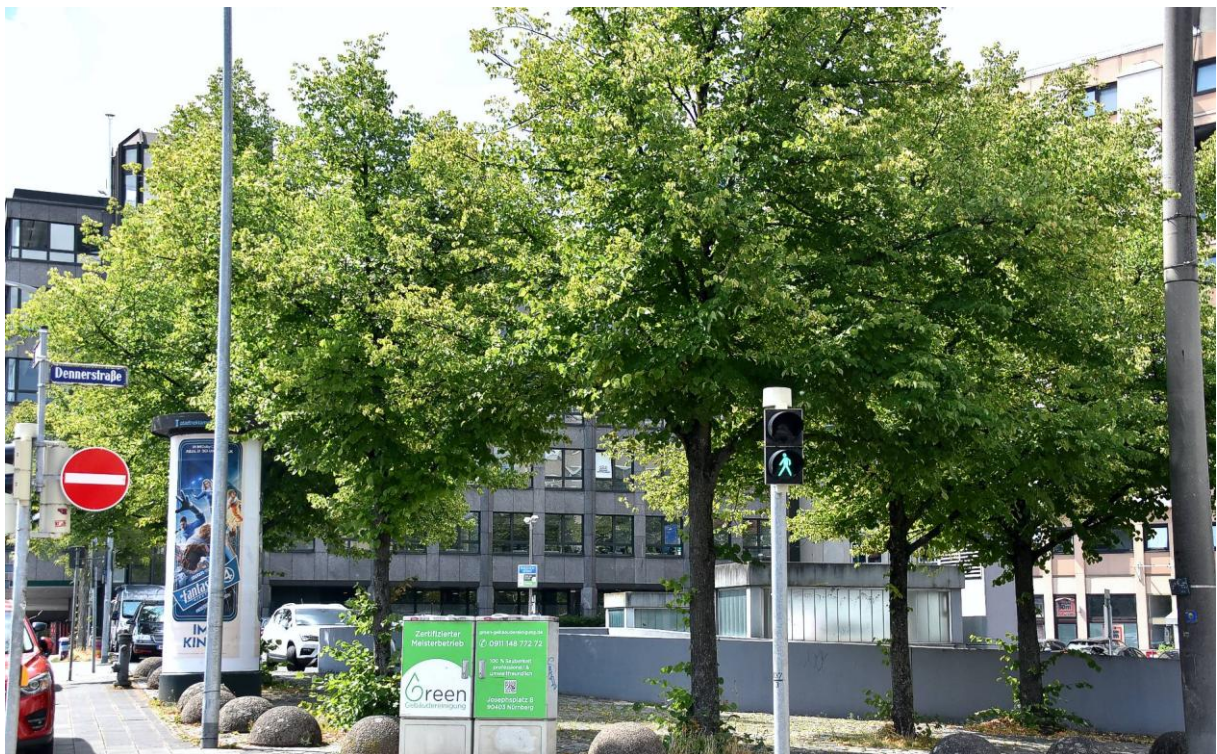
Westlich des Spittlertorgrabens befindet sich eine Reihe Winterlinden (*Tilia cordata*, Baum-Nrn. 13-17; Abb. 10), die von dem Vorhaben nach jetzigem Stand nicht betroffen sind.

Abb. 10: Baumreihe westlich Spittlertorgraben Baum-Nrn. 13-17 (Foto FEHSE 05.07.2025)

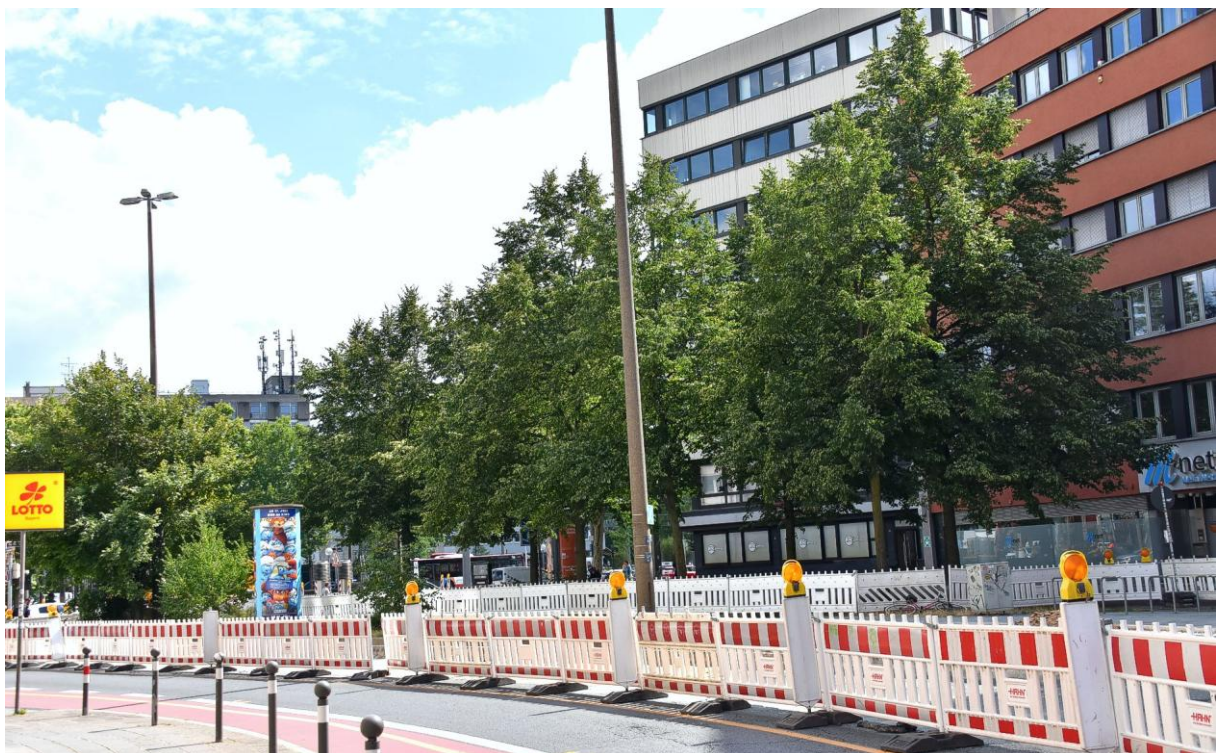
Gegenüber dem Planetarium befindet sich eine Reihe Sommerlinden (*Tilia platyphyllos*, Baum-Nrn. 18-24; Abb. 11), die keine Höhlen oder andere Habitatstrukturen besitzen.

Abb. 11: Baumreihe gegenüber Planetarium Baum-Nrn. 18-24 & 83-84 (Foto FEHSE 05.07.2025)

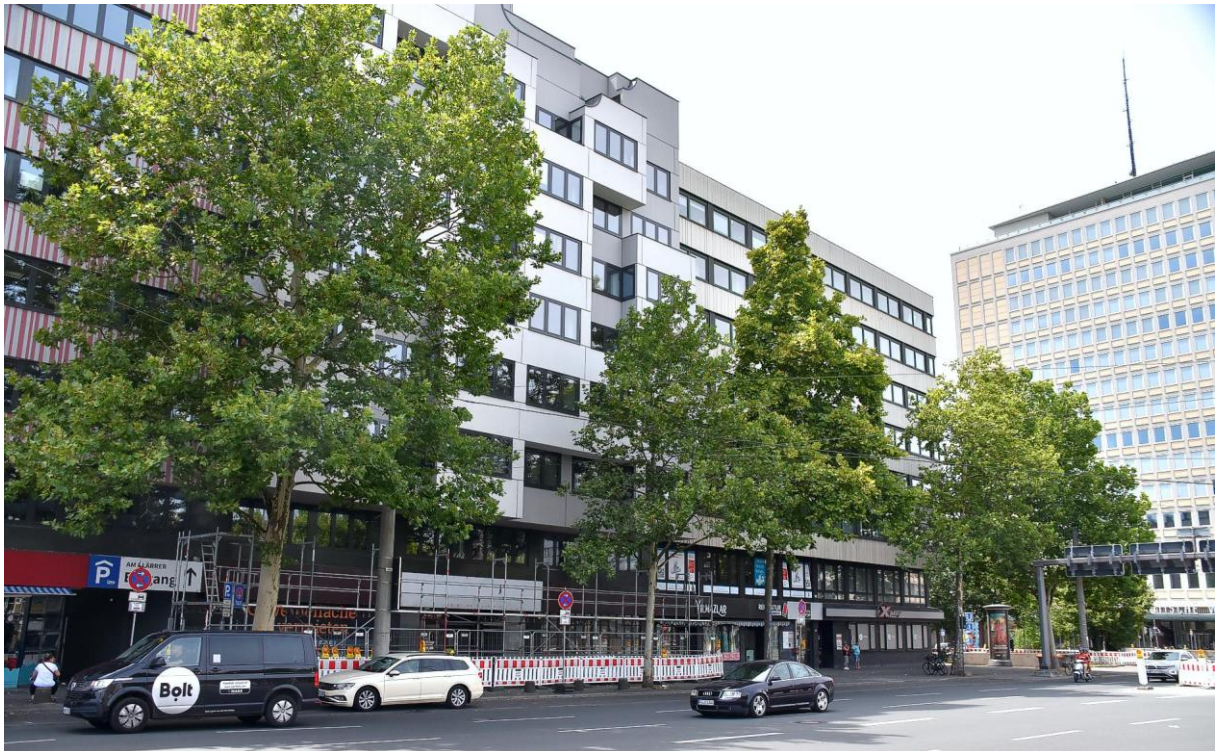
Südlich des Plärrers stehen fünf Platanen (*Platanus acerifolia*, Baum-Nrn. 25-29; Abb. 12). An Baum Nr. 28 wurden potentielle Habitatstrukturen kartiert, bei denen es sich um angefaulte Astabbrüche handelt, die von Vögeln oder Fledermäusen nicht genutzt werden können (Abb. 13).

Abb. 12: Platanen südlich Plärrer Baum-Nrn. 25-29 (Foto FEHSE 20.07.2025)

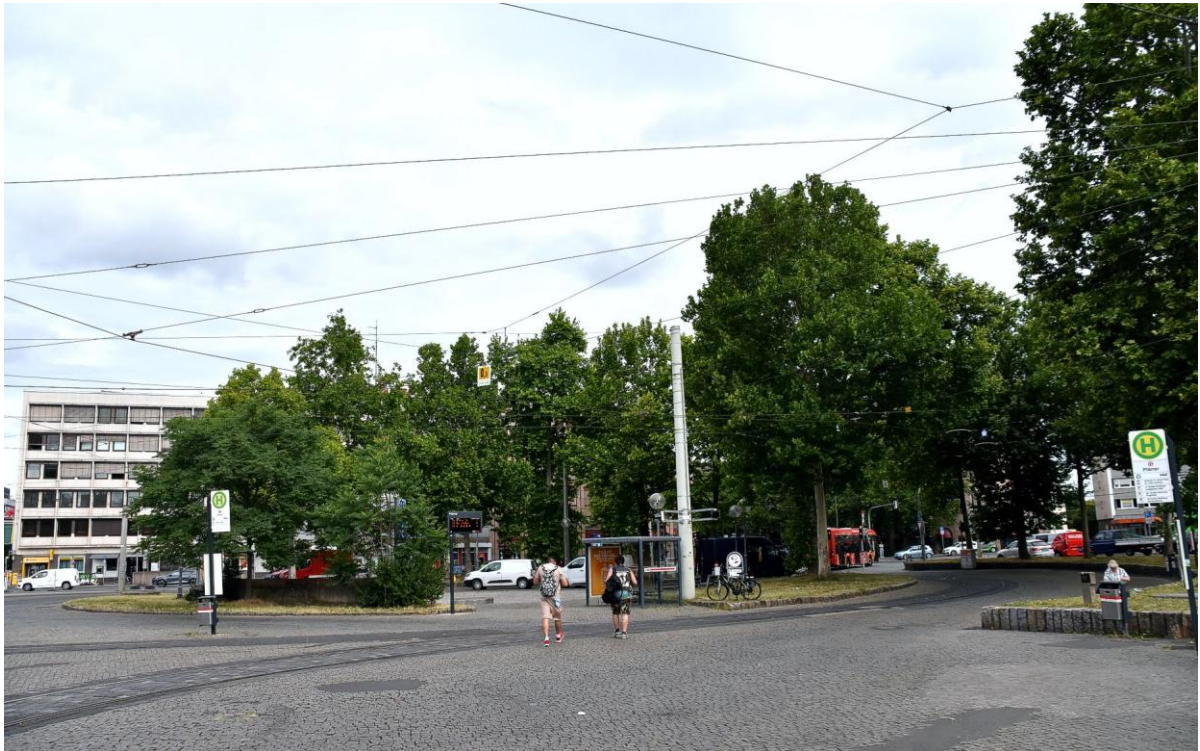
Im Westen des Plärrers befindet sich ein von Bäumen und Buschwerk (Platanen *Platanus acerifolia*, Baum-Nrn. 30-44; Abb. 14 & 15) umstandenes Rondell mit einem Brunnen und Sitzgelegenheiten; hier befinden sich weitere Haltestellen. Die hier befindlichen Bäume zeigen keine Habitatstrukturen; einzelne Platanen besitzen Astabschnitte, die aber nur oberflächlich angefault sind und keine Höhlungen im Stamm bilden (Abb. 16).

Abb. 14: Rondell Plärrer Baum-Nrn. 30-37 (Foto FEHSE 27.06.2025)

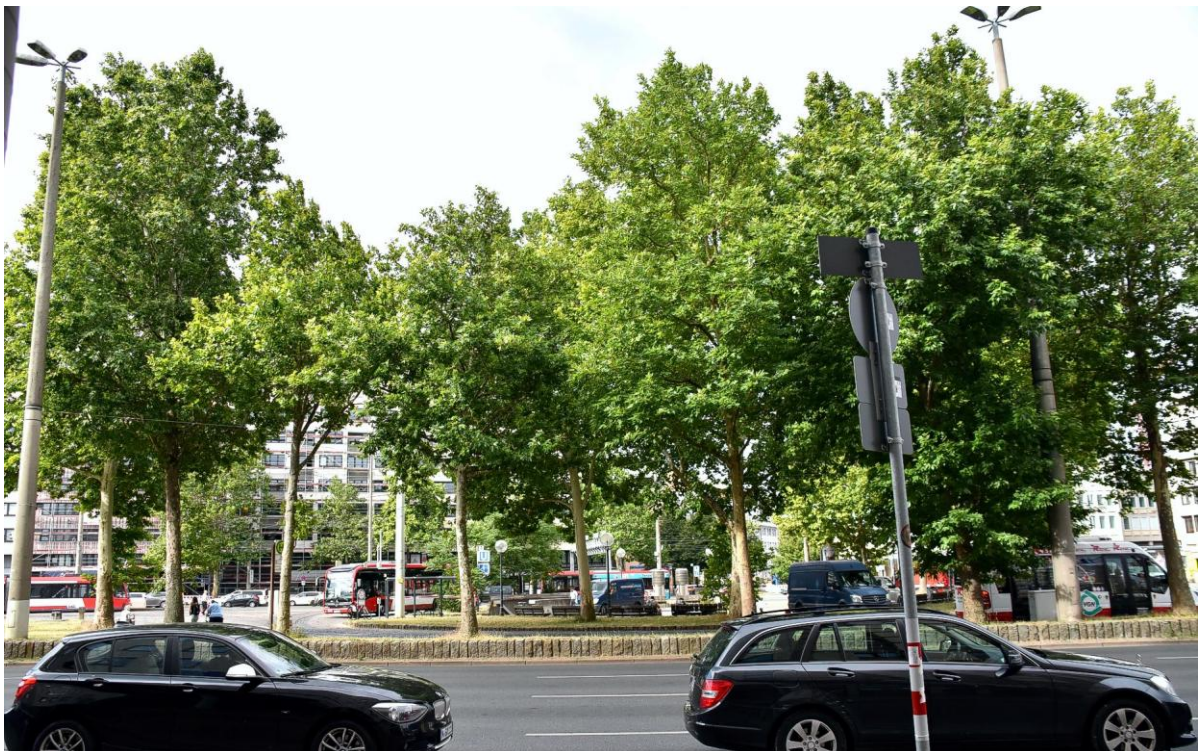
Abb. 15: Rondell Plärrer Baum-Nrn. 38-44 (Foto FEHSE 27.06.2025)

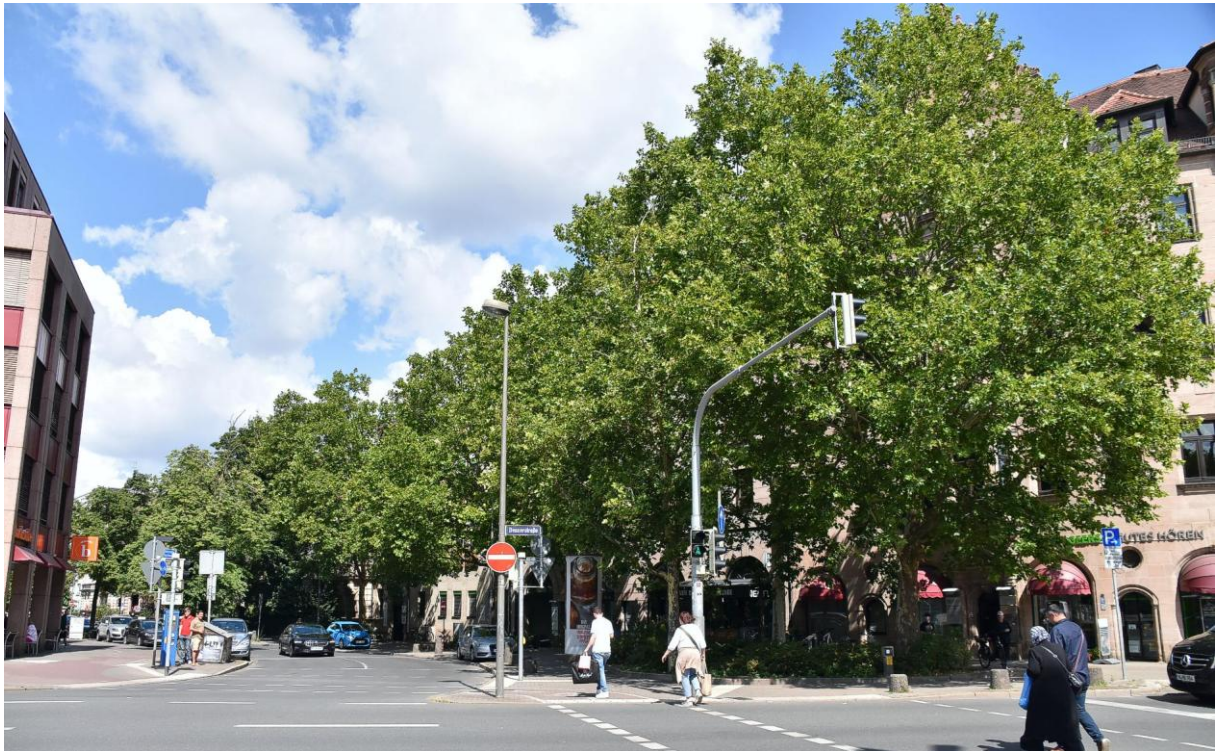
Die an der Einmündung Fürther Straße befindlichen Platanen (*Platanus acerifolia*, Baum-Nrn. 55-58; Abb. 18) sind von dem Vorhaben nach jetzigem Stand nicht betroffen.

Abb. 18: Baumgruppe Fürther Straße Baum-Nrn. 55-58 (Foto FEHSE 05.07.2025)

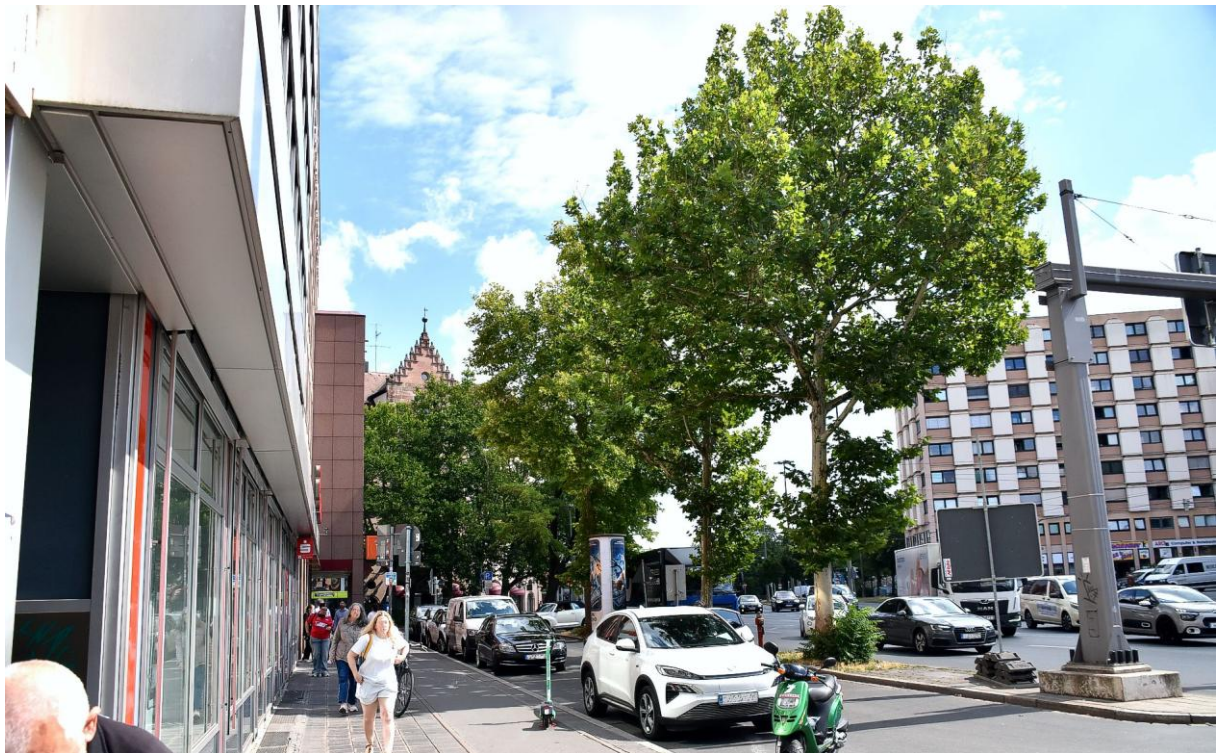
Abb. 20: Platanen Baum-Nrn. 60-62 (Foto FEHSE 05.07.2025)

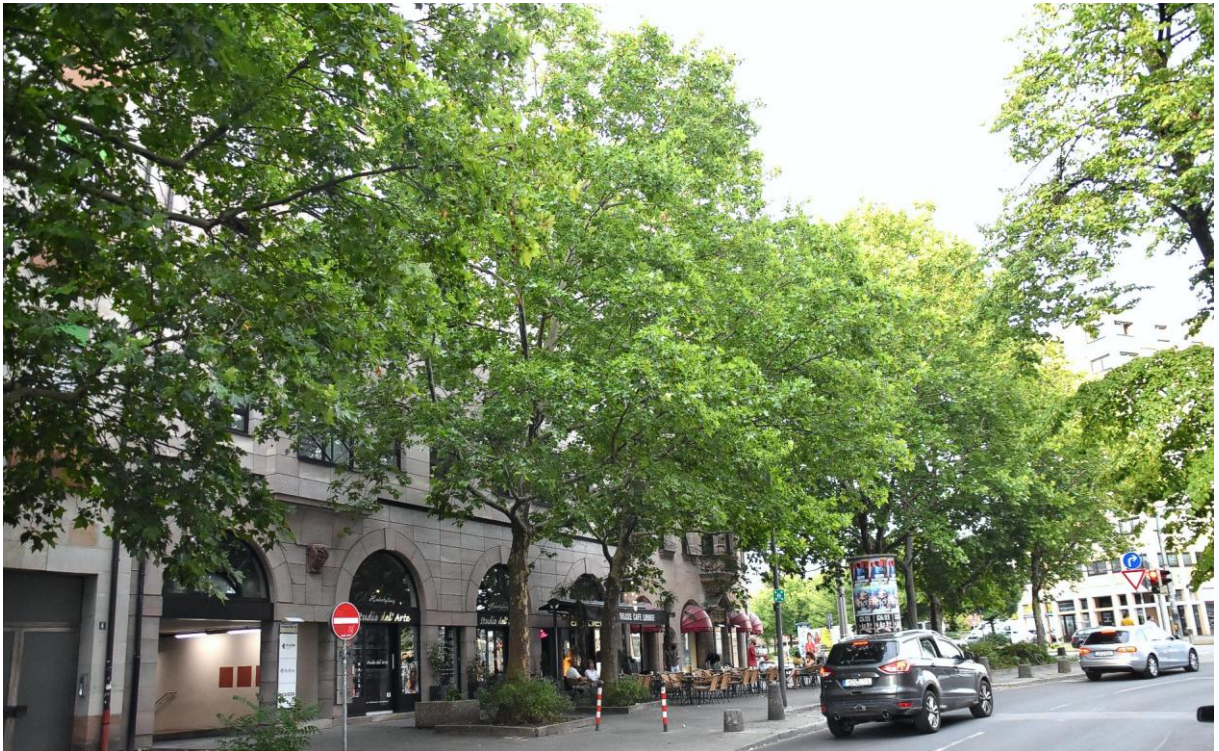
Abb. 22: Platanen an der Fürther Straße Baum-Nrn. 64-66 (Foto FEHSE 05.07.2025)

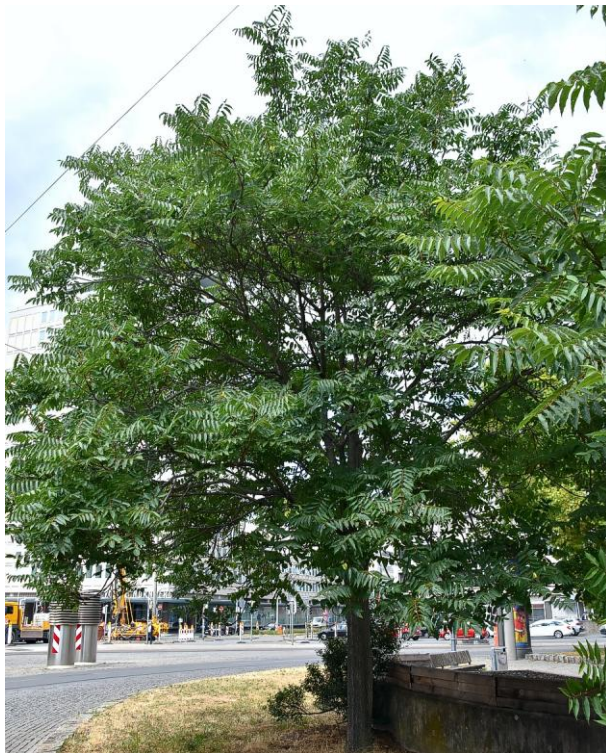
Südlich des Rondells auf dem Plärrer steht ein Götterbaum (*Ailanthus altissima*, Baum Nr. 67; Abb. 24), der zur Fällung vorgesehen ist und keine Habitatstrukturen besitzt.

Abb. 24: Götterbaum Baum-Nr. 67 (Foto FEHSE 05.07.2025)

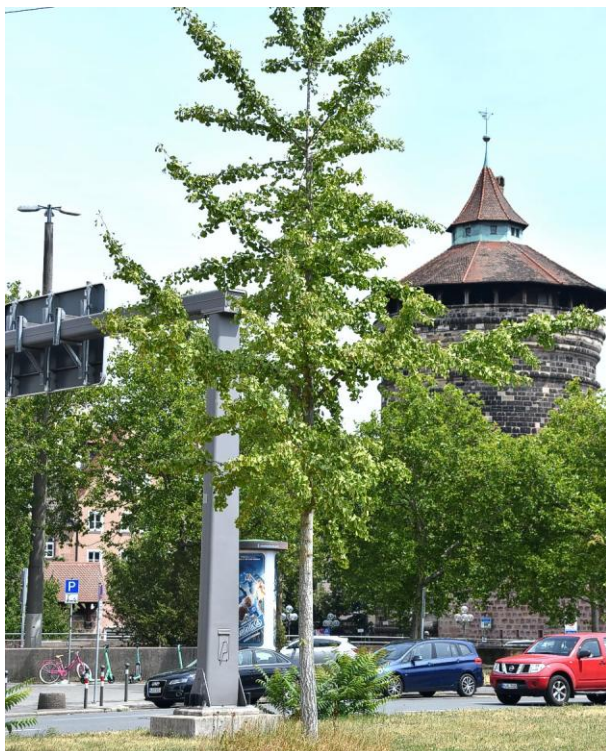
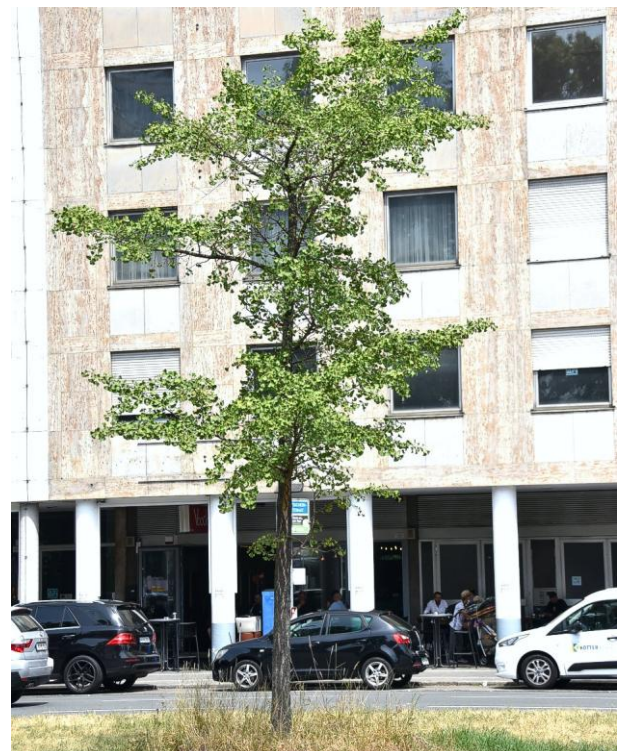
Östlich des Rondells befinden sich zwei kleine Ginkgo (*Ginkgo biloba*, Baum-Nrn. 68 & 69; Abb. 25), die ebenfalls keine Habitatstrukturen zeigen.

Abb. 25: Ginkgo Baum-Nrn. 68 (links) & 69 (Foto FEHSE 05.07.2025)

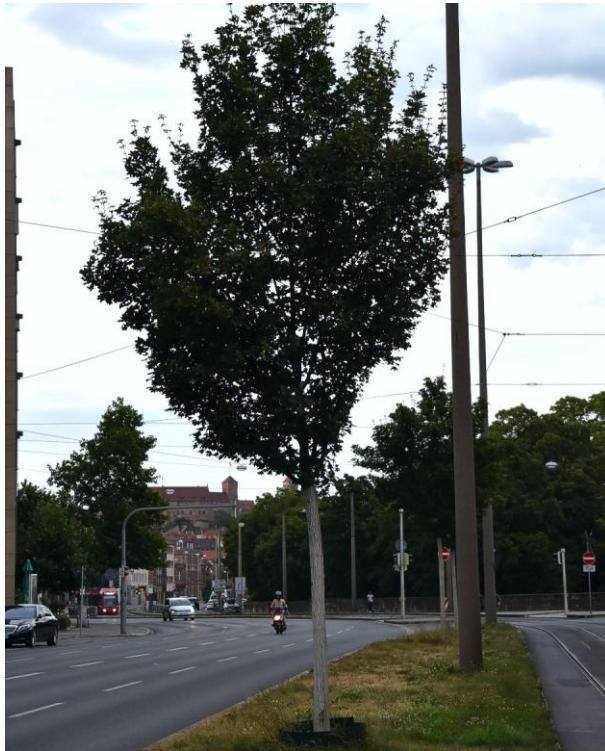
Die auf dem Mittelstreifen der Dennertstraße stehenden drei Feldahorne (*Acer campestre*, Baum-Nrn. 70-72; Abb. 26 & 27) zeigen ebenfalls keine Habitatstrukturen.

Abb. 26: Feldahorn Baum-Nr. 70 (Foto FEHSE 05.07.2025)

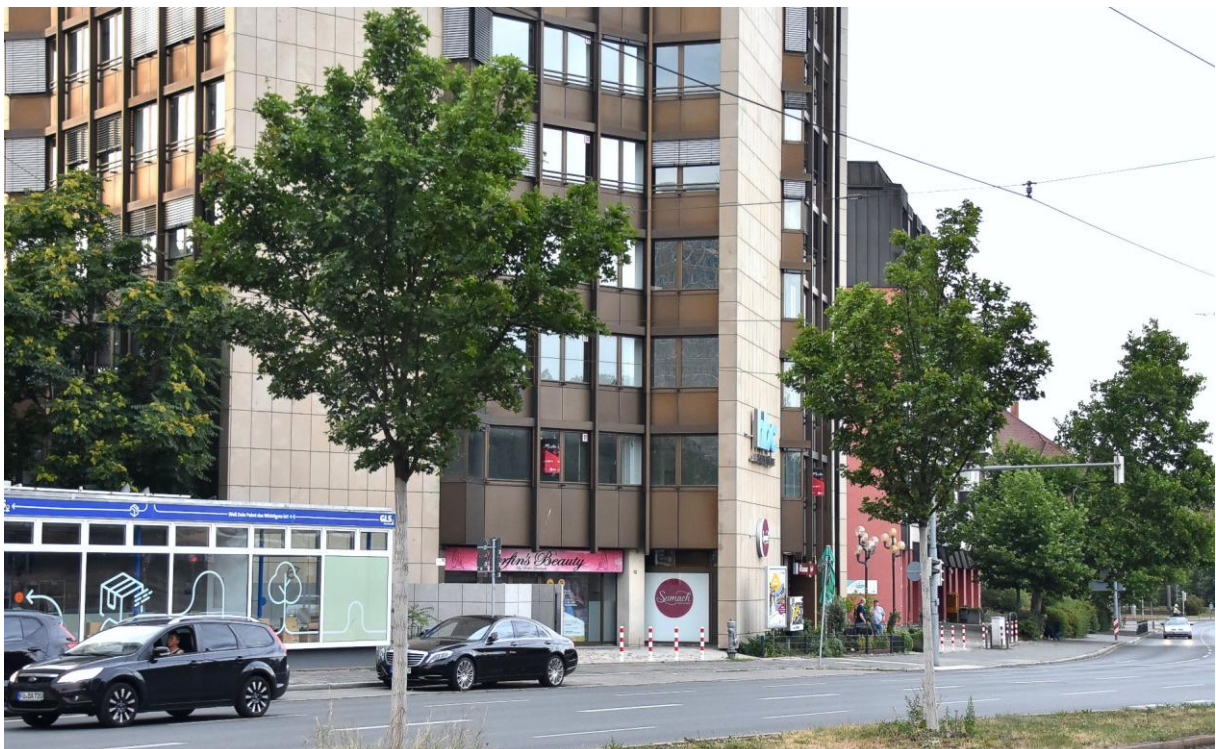
Abb. 27: Feldahorne Baum-Nrn. 71 & 72 (Foto FEHSE 05.07.2025)

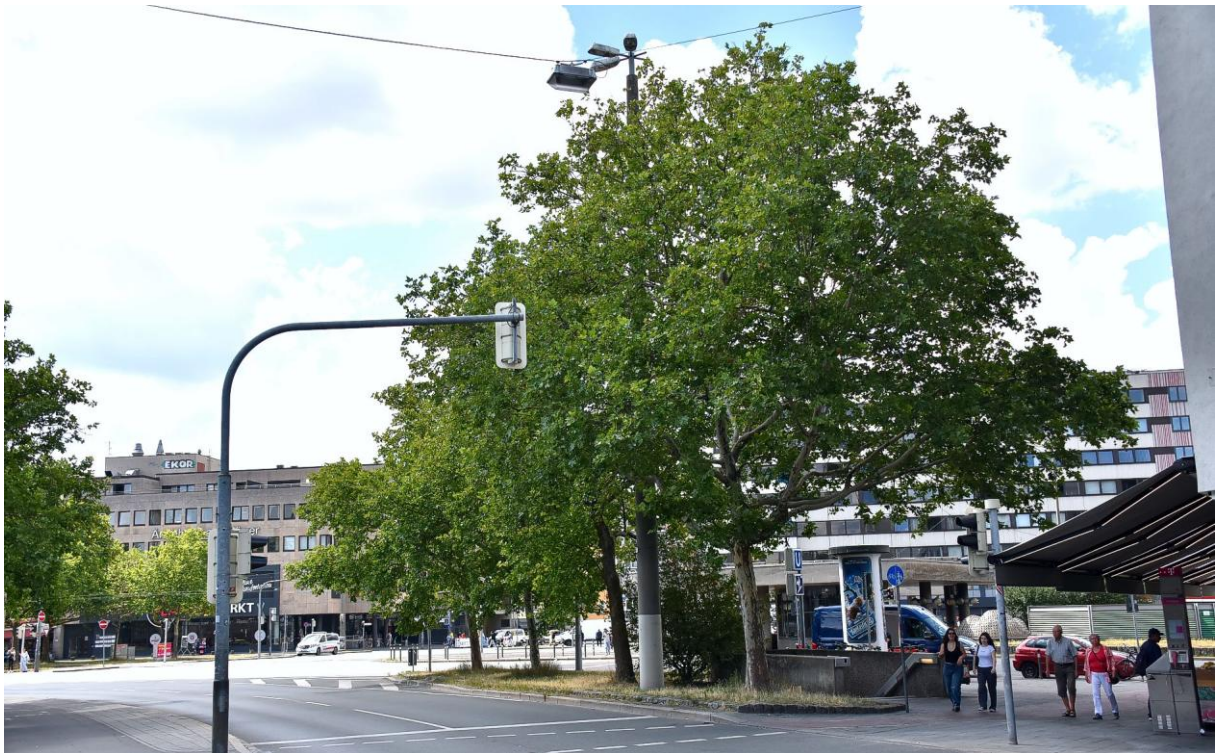
Südlich des Spittlertorgrabens befindet sich eine Reihe Platanen (*Platanus acerifolia*, Baum-Nrn. 73-76; Abb. 28). Die Baum-Nrn. 74-76 sind zur Fällung vorgesehen; an den Bäumen Nrn. 74 und 76 wurden Astlöcher kartiert, die aber nicht tief genug sind, um von Vögeln oder Fledermäusen genutzt zu werden (Abb. 29).

Abb. 28: Platanen Baum-Nrn. 73-76 südlich Spittlertorgraben (Foto FEHSE 27.06.2025)

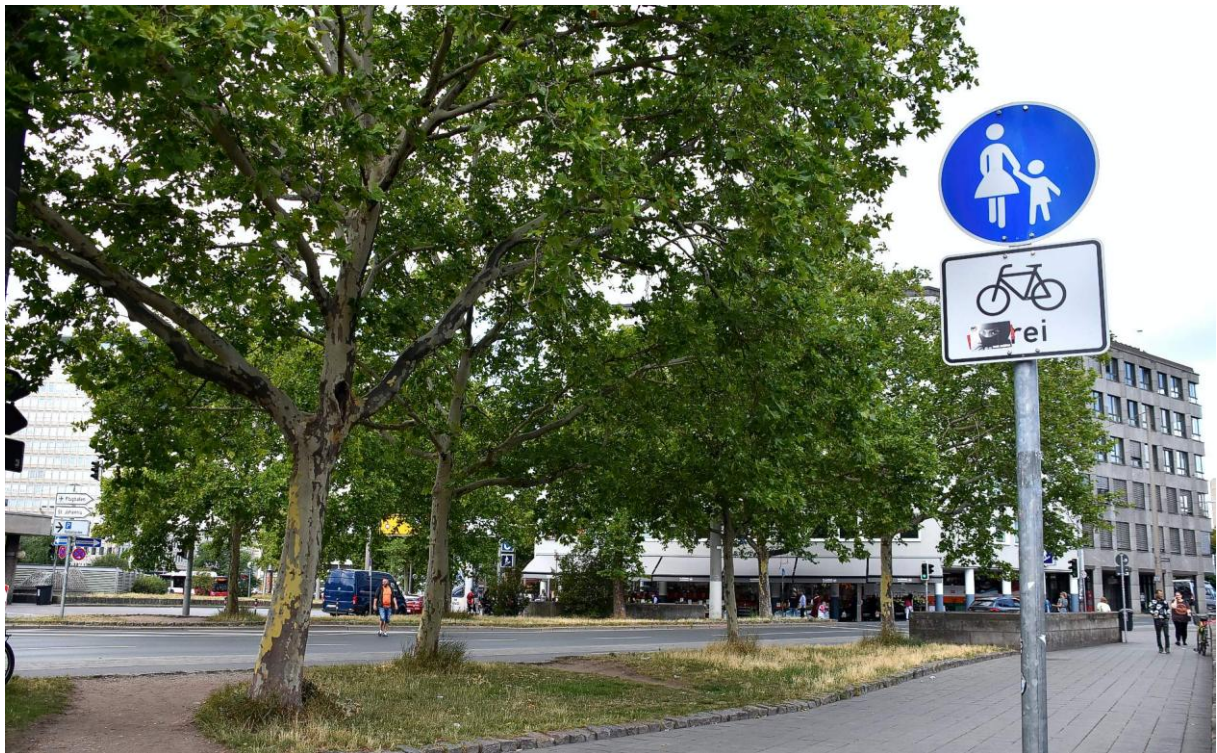
Nördlich des Spittlertorgrabens an der Einmündung Ludwigstor befinden sich eine Reihe Platanen (*Platanus acerifolia*, Baum Nrn. 77-80; Abb. 30). Die Bäume Nrn. 77 und 78 sind zur Fällung vorgesehen: Baum Nr. 77 besitzt eine kleine Höhlung, die durch einen umwallten Astabschnitt gebildet wird und nur wenige Zentimeter tief reicht (Abb. 31). Der Astabbruch an Baum Nr. 80 ist nicht als Nistplatz oder Fledermausquartier geeignet (Abb. 31).

Abb. 30: Platanen Baum-Nrn. 77-80 nördlich Spittlertorgraben (Foto FEHSE 27.06.2025)

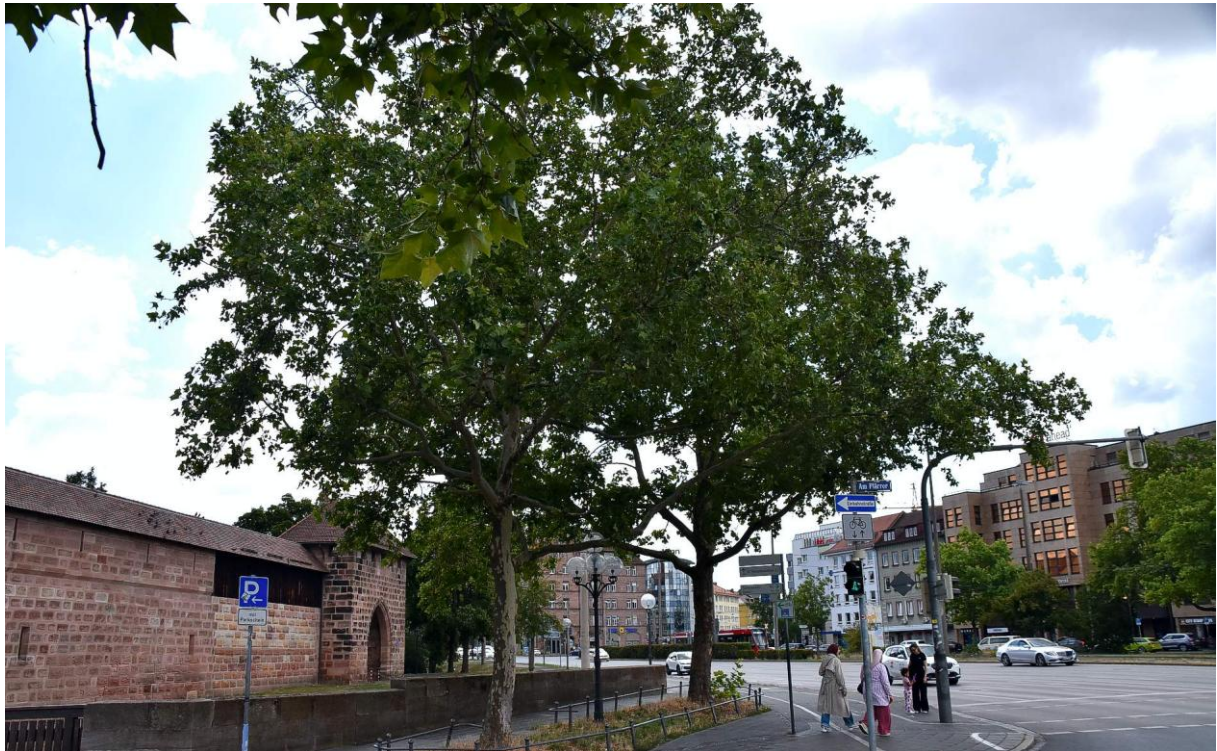
Auf der anderen Seite der Einmündung Ludwigstor wird die Reihe mit zwei Platanen (*Platanus acerifolia*, Baum Nrn. 81 & 82; Abb. 32) fortgesetzt, von denen Baum Nr. 81 ebenfalls eine kleine Höhlung zeigt, die durch einen umwallten Astabschnitt gebildet wird und nur wenige Zentimeter tief reicht (Abb. 33).

Abb. 32: Platanen Baum-Nrn. 81 & 82 nördlich Spittlertergraben (Foto FEHSE 27.06.2025)
