## ERGÄNZUNGS-GUTACHTEN ZUR GLEISFÜHRUNG Straßenbahnverlängerung Brunecker Straße 1. Ausfertigung

Gutachtenobjekt:

1 Eiche

Dr.-Luise-Herzberg-Straße in Nürnberg

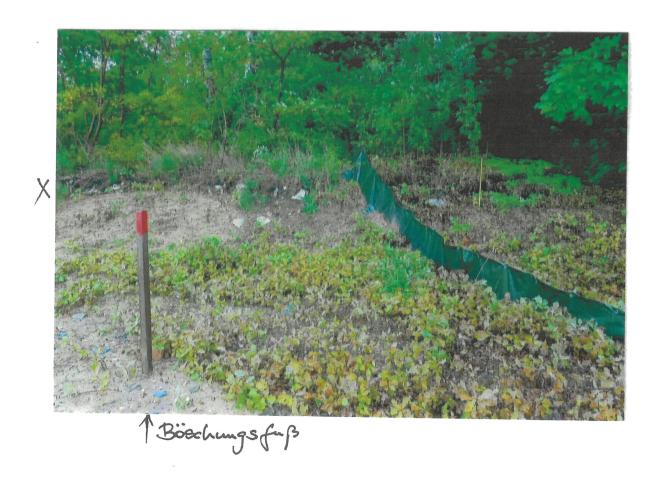
Im Plan verläuft der Querschnitt jedoch im Bereich, in dem keine Abgrabungen vorgenommen worden waren.

x belassener Oberboden

abgegraben

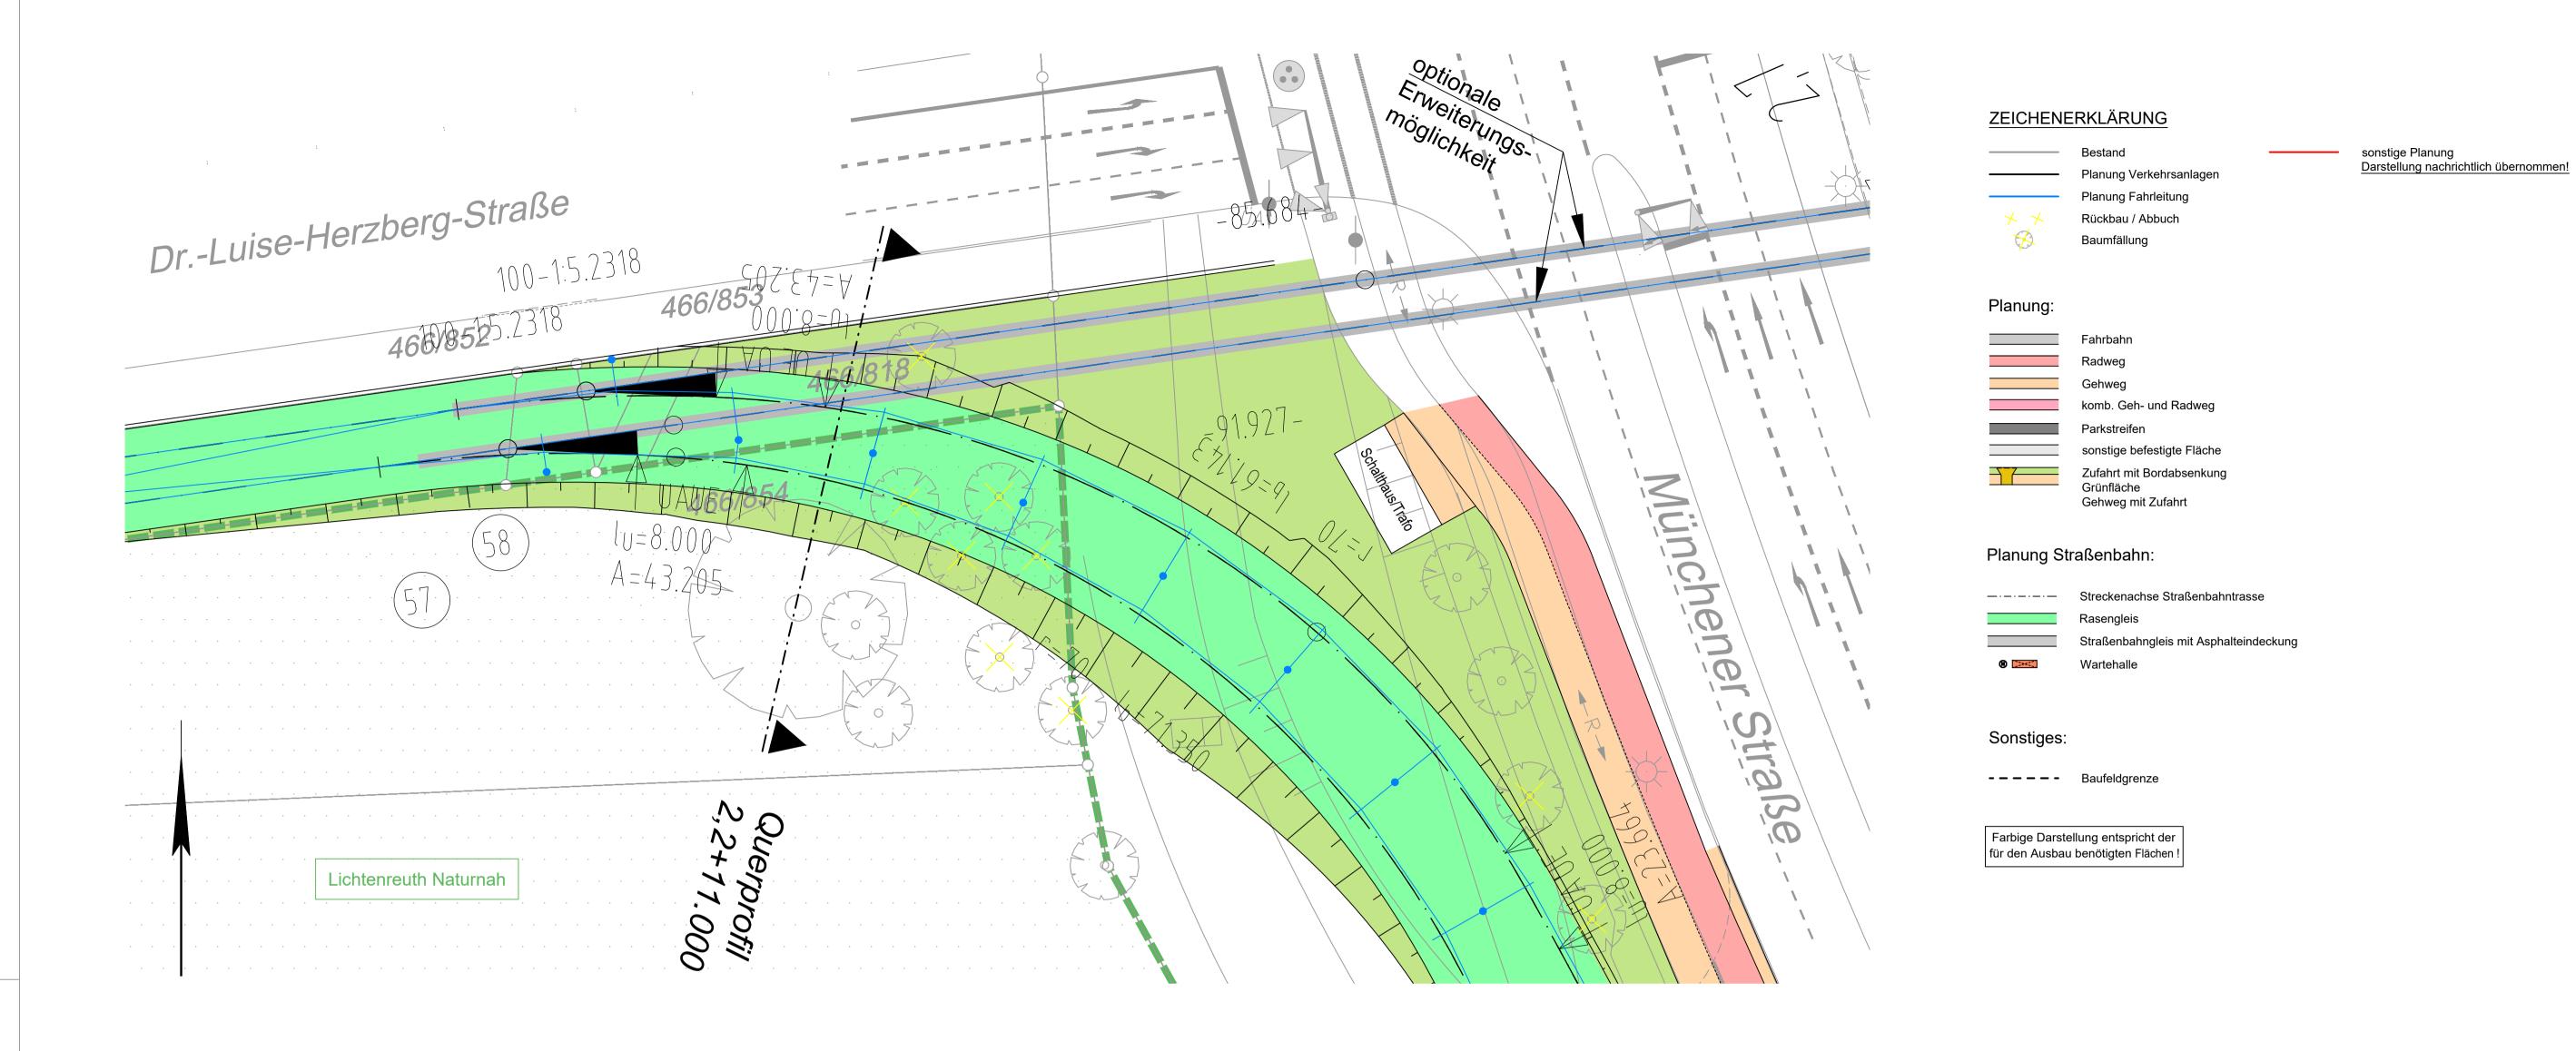
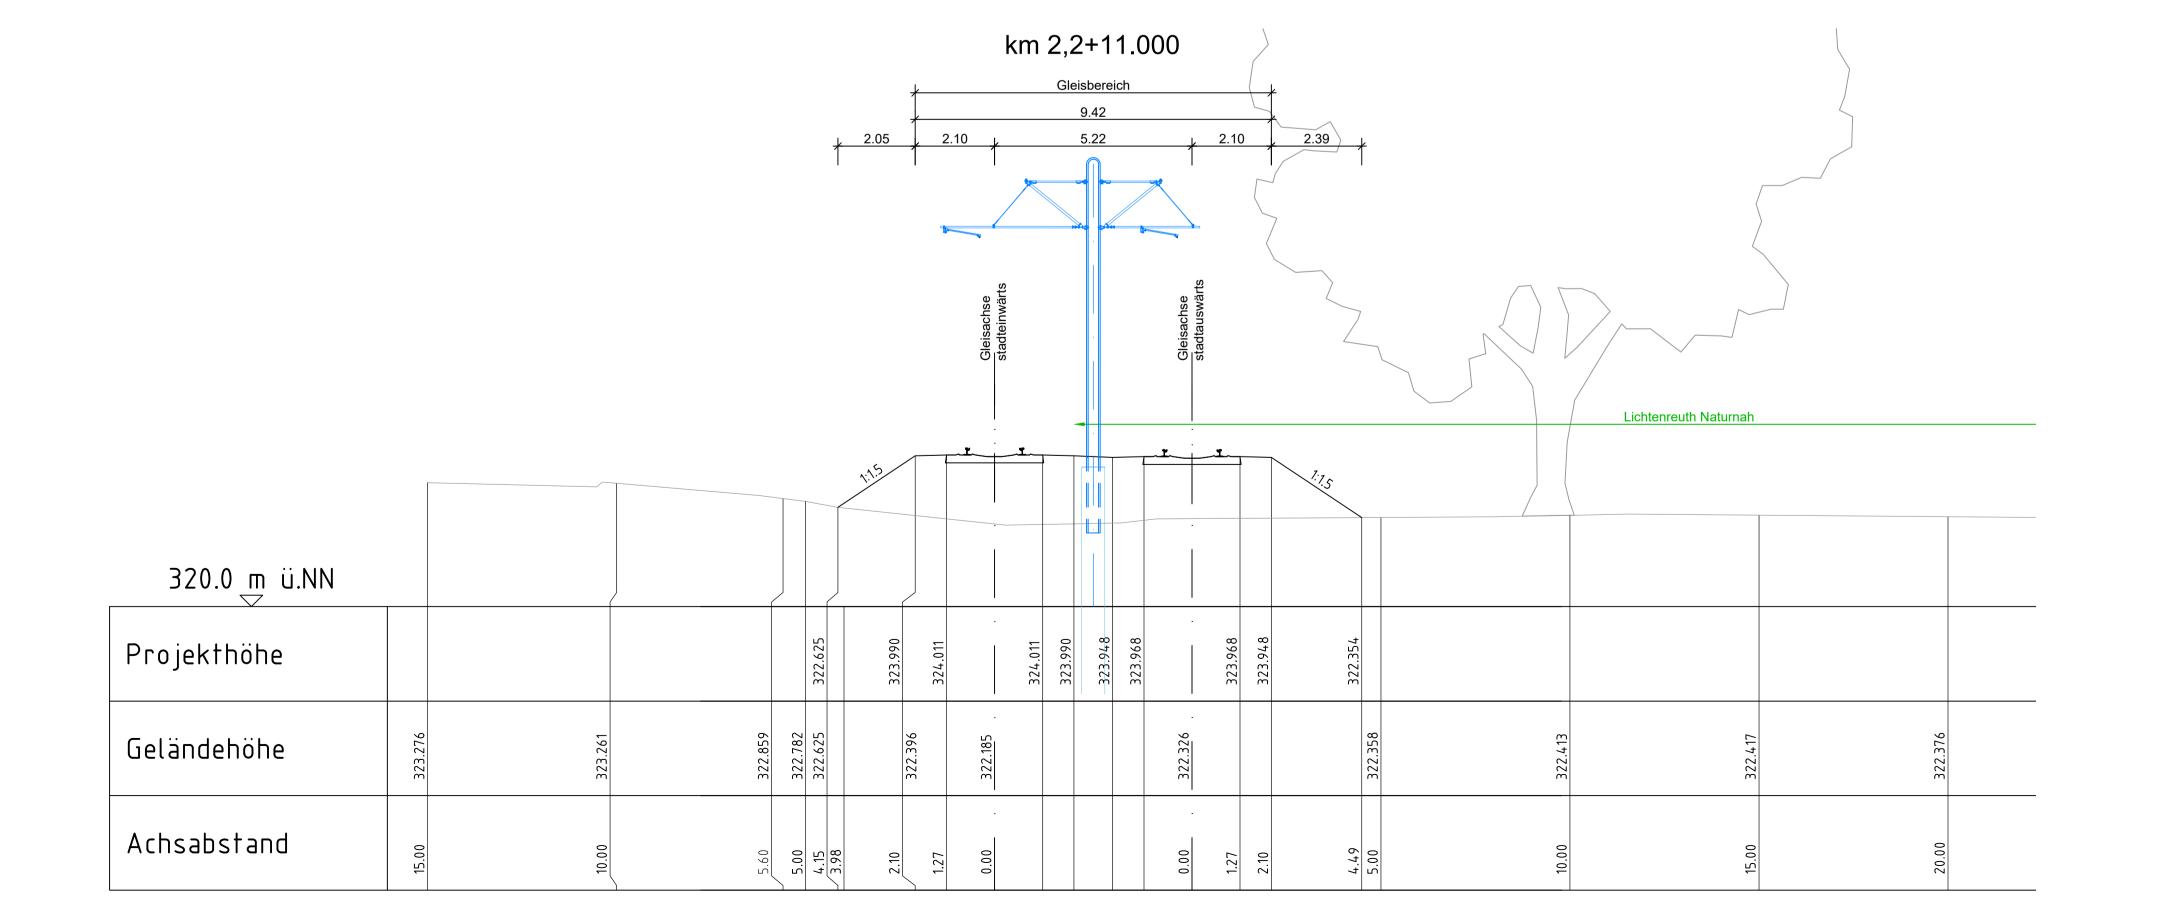
**ANHANG** Plan Vorentwurf Straßenbahnverlängerung Brunecker Straßenbahn 8/2022

Die Eiche steht 9 m vom Endpunkt des Mastauslegers entfernt. Die Krone reicht in dieses Umfeld bis auf ca. 8 m nach diesjährigem Zuwachs und Regenfall bei der Ortseinsicht hinein.
