Untersuchung der fallgegenständlichen Bäume auf Eremitenbesatz Nr. 2023053

R & H Umwelt GmbH
Zentrale Nürnberg
Schnorrstraße 5a
90471 Nürnberg

Bäume in der Minervastraße und Dianastraße, Nürnberg

Juli-August 2023

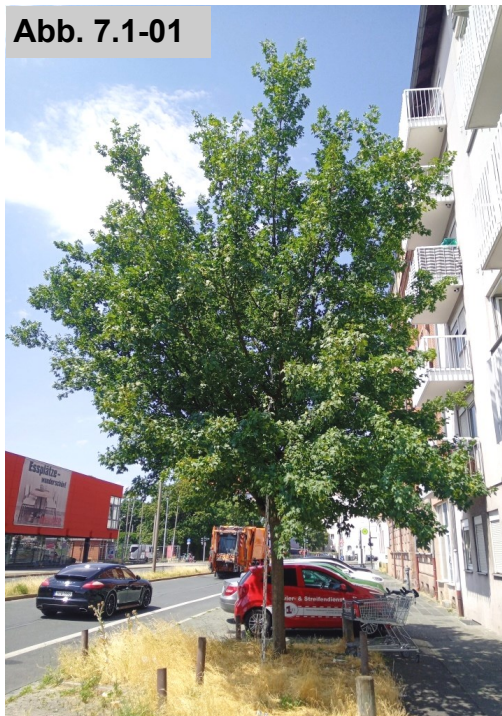
Baum-Nr. 01	Feld-Ahorn	Nürnberg
--------------------	-------------------	-----------------

Artenschutzrechtliches Ergebnis:	Die Faulstellen und Astungswunden in der Krone stellen keine geeigneten Habitatstrukturen dar. Es konnte kein Besatz durch den Eremit festgestellt werden.
---	--

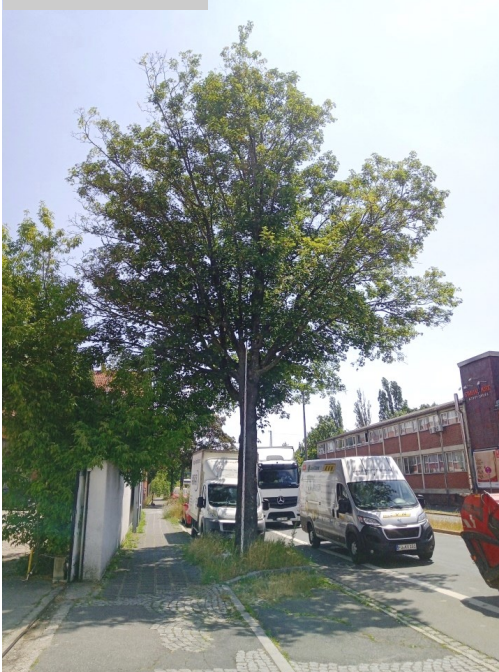
Abb. 7.1-07

Die Faulstellen und Astungswunden an Krone und Stamm stellen keine geeigneten Habitatstrukturen dar.
Es konnte kein Besatz durch den Eremit festgestellt werden.

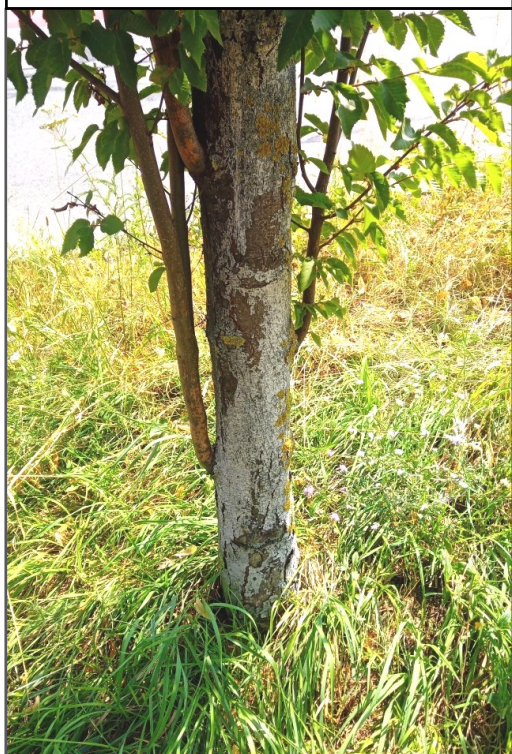
Abb. 7.1-15: keine Schäden am Stamm

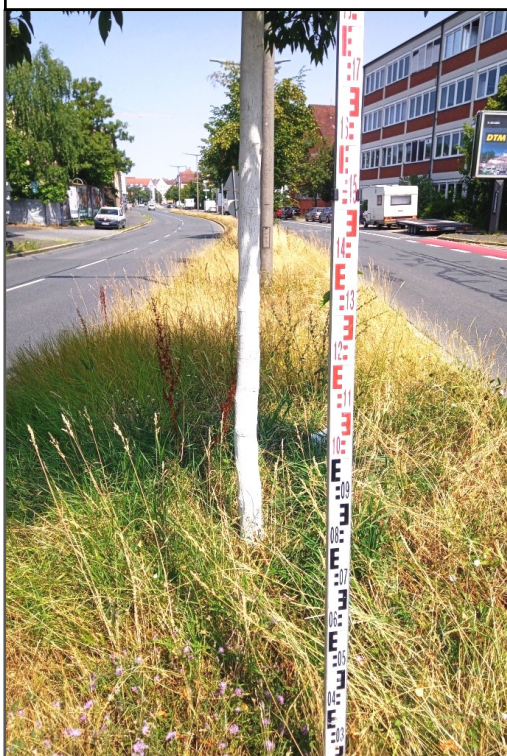
Es konnte kein Besatz durch den Eremit festgestellt werden.

Abb. 7.1-17: keine Schadstellen am Stamm

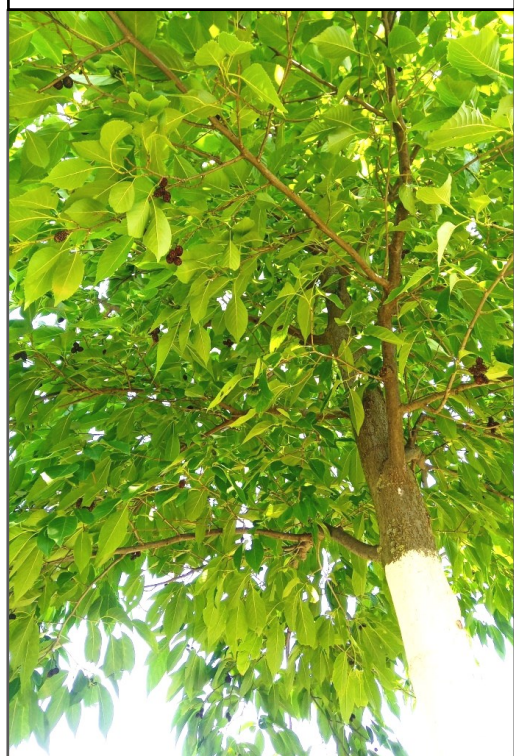
Abb. 7.1-18: keine Schäden in der Krone

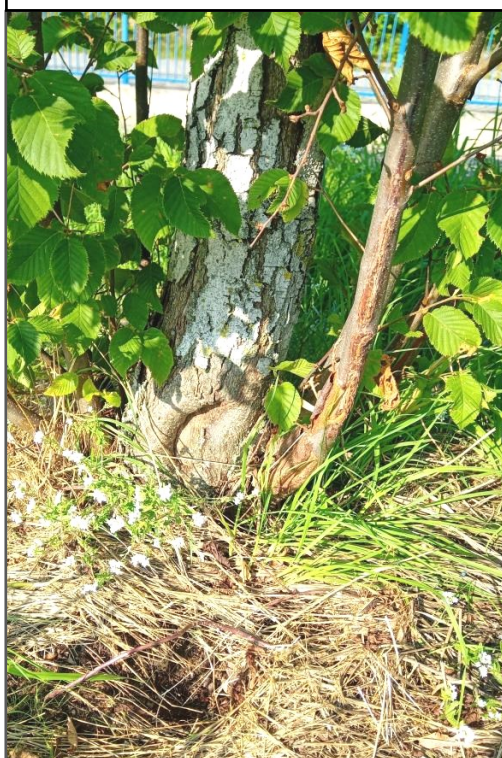
Der Anfahrtschaden und die Astungswunde am Stammfuß stellen keine Habitatstruktur für den Eremiten dar.
Es konnte kein Besatz durch den Eremit festgestellt werden.

Abb. 7.1-24: Astungswunde am Stammfuß, nicht eingefault; keine Habitatstruktur

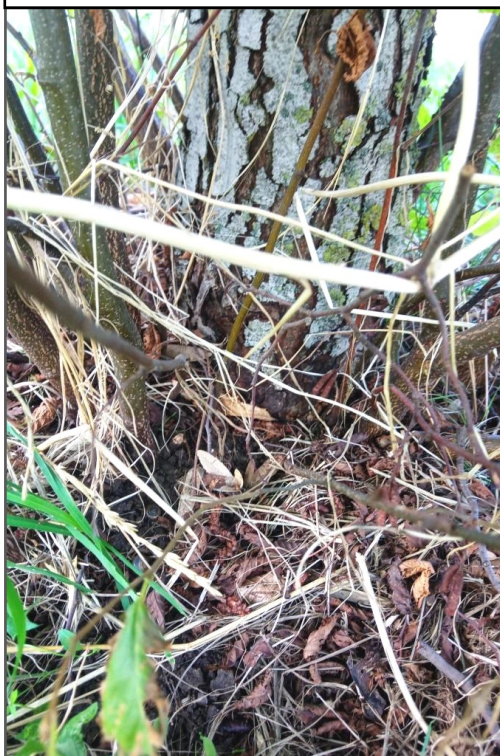
Der Rindenschaden stellt keine geeignete Habitatstruktur für Eremiten dar.
Es konnte kein Besatz durch den Eremit festgestellt werden.

Abb. 7.1-30: keine Mulmansammlung oder Hinweise eines Eremit am Stammfuß

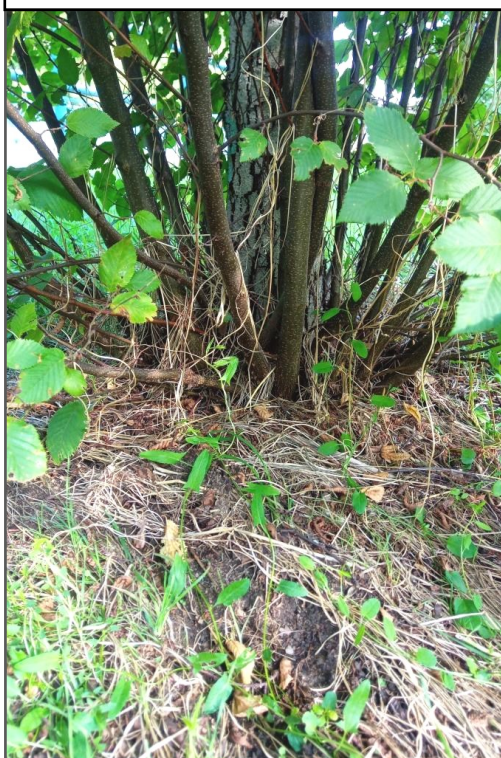
Abb. 7.1-33: keine Schaden am Stammfuß, keine Hinweise auf Eremiten

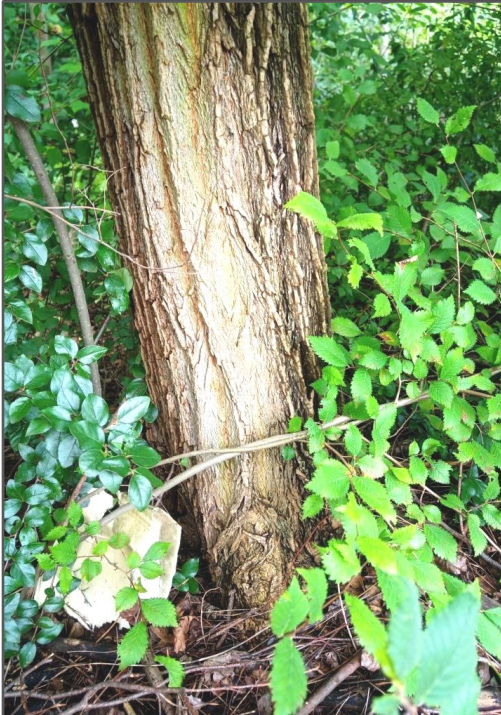
Artenschutzrechtliches Ergebnis:	<p>Der Baum weist keine Schadstellen auf, die als Habitatstruktur für den Eremit dienen können.</p> <p>Es konnte kein Besatz durch den Eremit festgestellt werden.</p>
---	---

Abb. 7.2-02: keine Hinweise auf Eremiten am Stammfuß

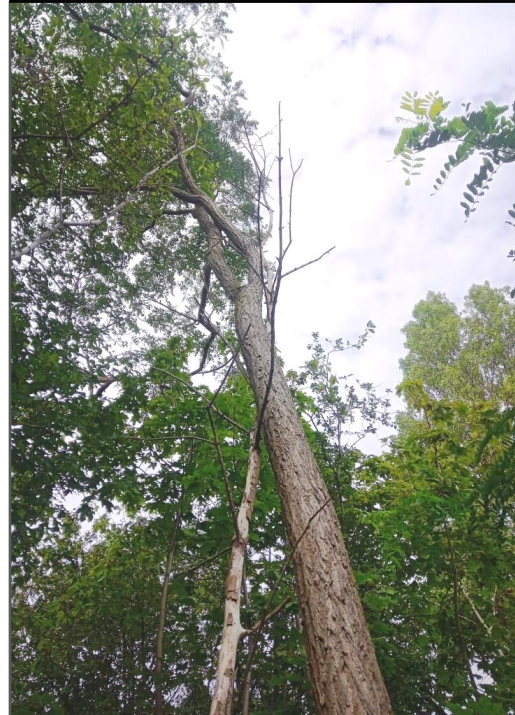
Abb. 7.2-03: keine Schadstellen am Stamm; mehrere Totholzäste

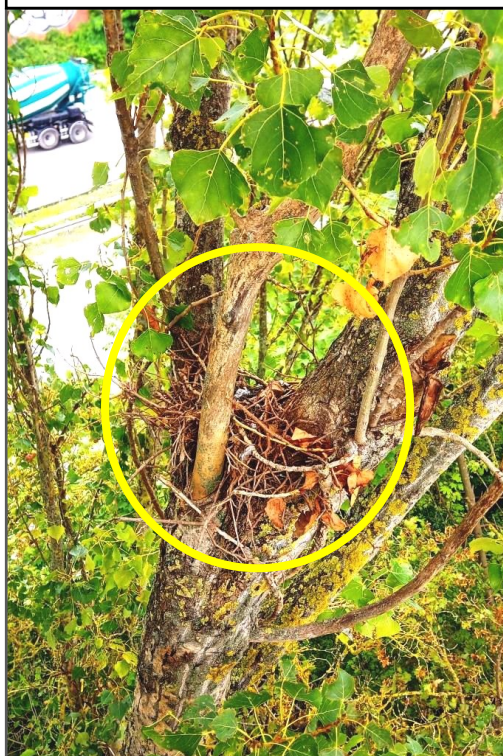
Abb. 7.2-06: Singvogelnest in der Krone

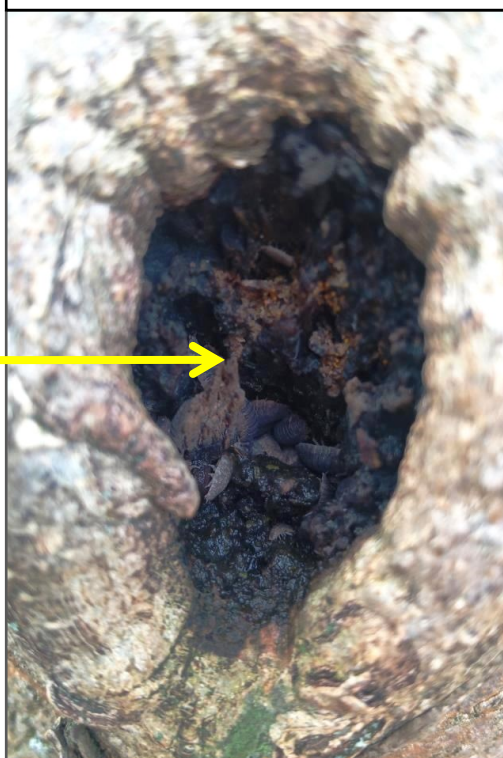
Abb. 7.2-09: Endoskopaufnahme: Astungswunde Krone durch Asseln bewohnt

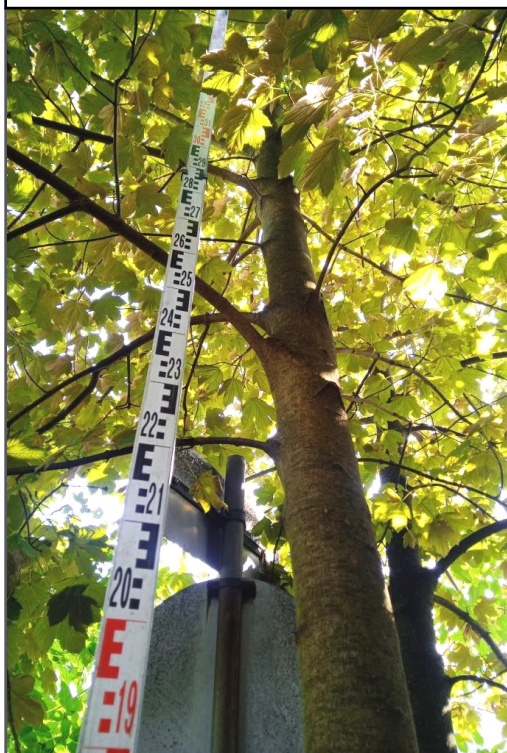
Es konnte kein Besatz durch den Eremit festgestellt werden.

Abb. 7.2-12: keine Schadstellen an Stamm und Krone

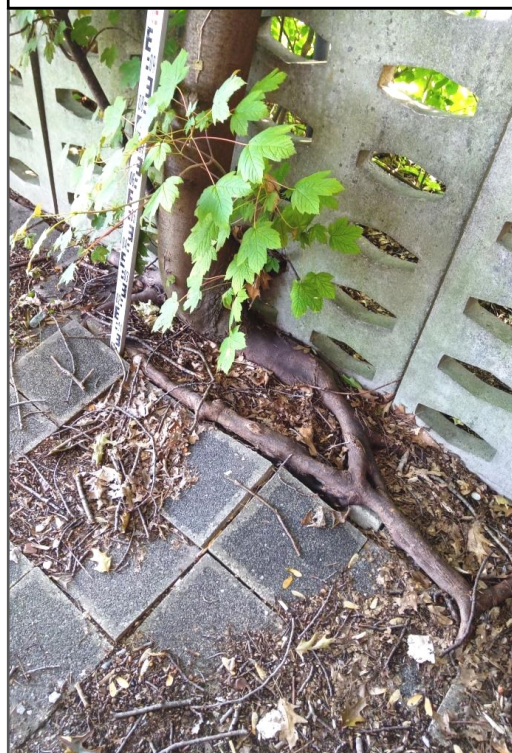
Abb. 7.2-13: keine Schadstellen am Stammfuß

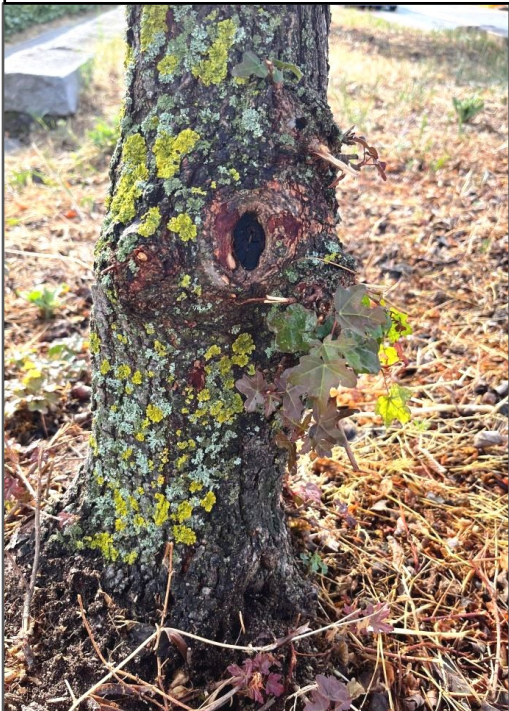
Artenschutzrechtliches Ergebnis:	<p style="color: red;">Die Astungswunde am Stammfuß stellt keine geeignete Habitatstruktur dar.</p> <p style="color: red;">Es konnte kein Besatz durch den Eremit festgestellt werden.</p>
---	---

Abb. 7.3-02: Astungswunden Stamm; keine geeignete Habitatstruktur

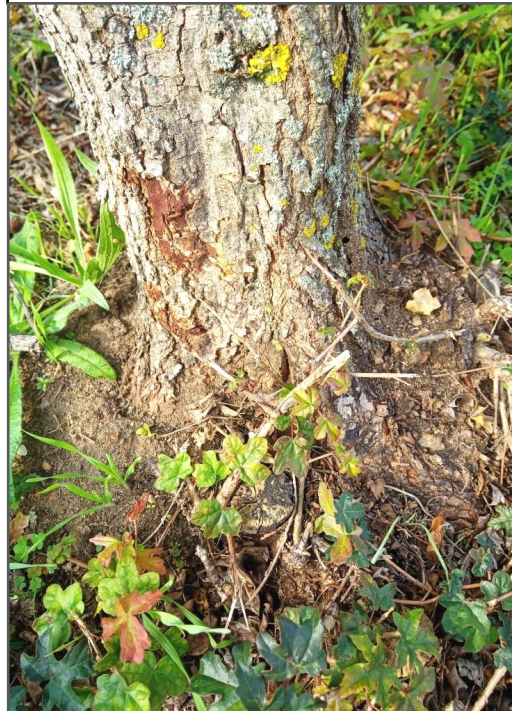
Abb. 7.3-03: kein Mulm oder Hinweise auf Eremiten am Stammfuß

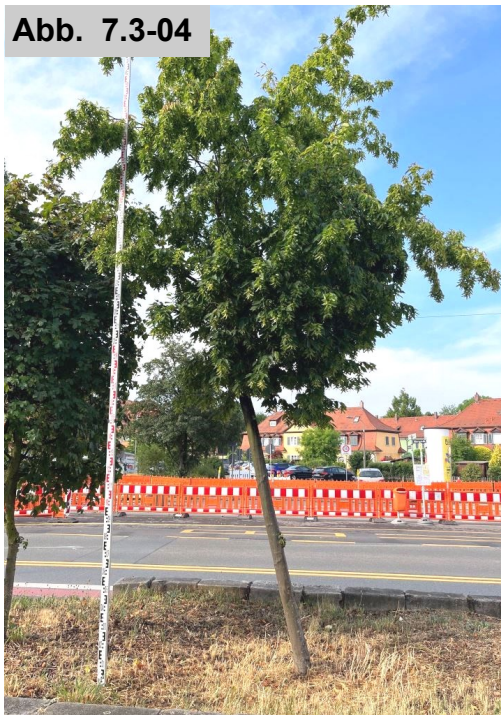
Abb. 7.3-04

Baum-Nr. 48 Hainbuche

Am Baum sind keine Schadstellen vorzufinden, die als Habitatstruktur dienen könnten.

Es konnte kein Besatz durch den Eremit festgestellt werden.

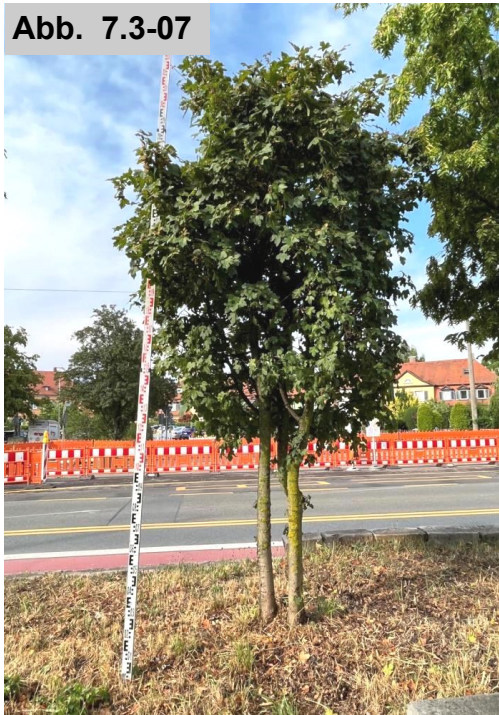
Abb. 7.3-07

Baum-Nr. 49 Feld-Ahorn

Am Baum sind keine Schäden vorzufinden, die als Habitatstruktur dienen könnten.

Es konnte kein Besatz durch den Eremit festgestellt werden.

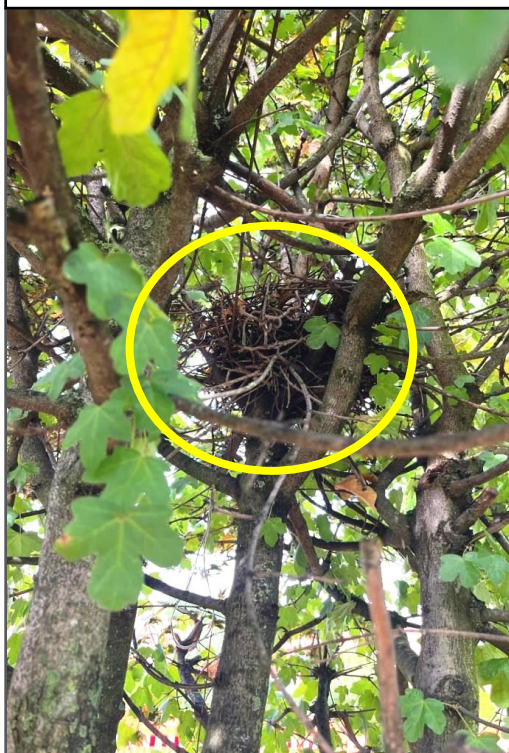
Abb. 7.3-08: Singvogelnest

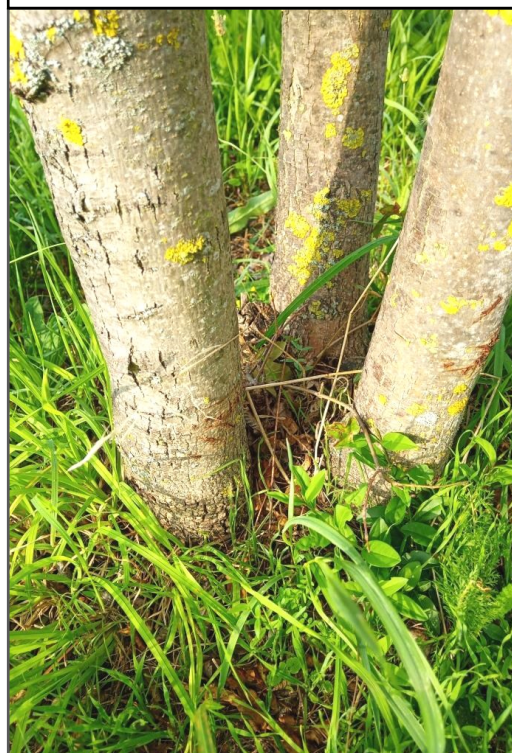
Abb. 7.3-09: keine Schadstellen am Stammfuß

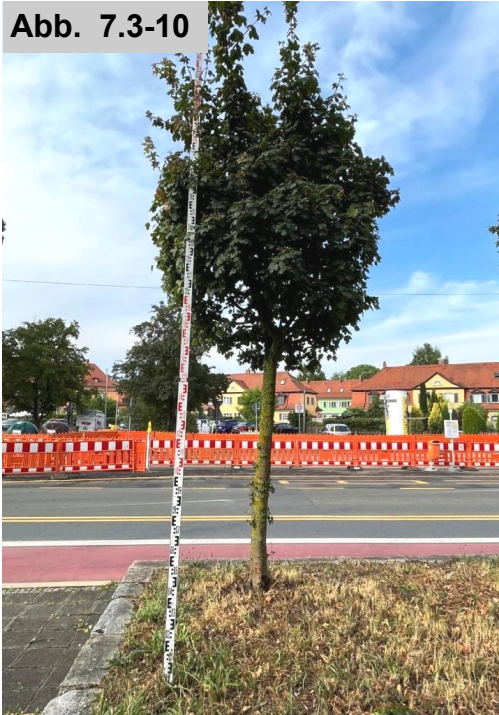
Abb. 7.3-10

Baum-Nr. 50 Feld-Ahorn

Die Rindenschäden sind nicht als Habitatstruktur für den Eremiten geeignet.
Es konnte kein Besatz durch den Eremit festgestellt werden.

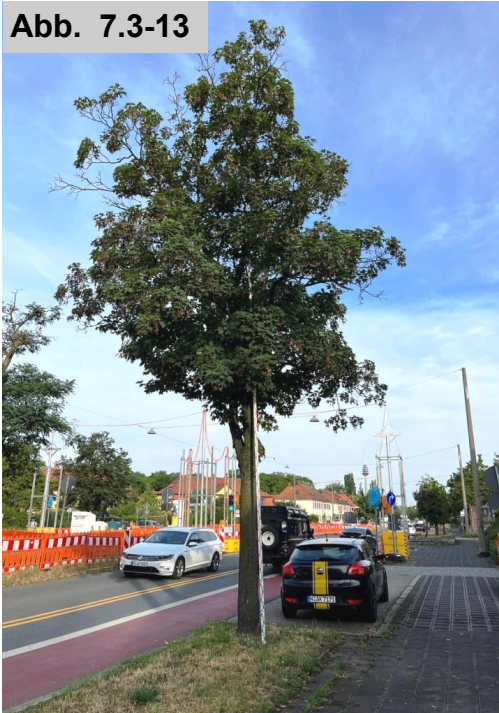
Abb. 7.3-13

Baum-Nr. 51 Berg-Ahorn

In den Astungswunden waren weder Mulmbildung noch Hinweise auf Eremiten zu finden.
Es konnte kein Besatz durch den Eremit festgestellt werden.

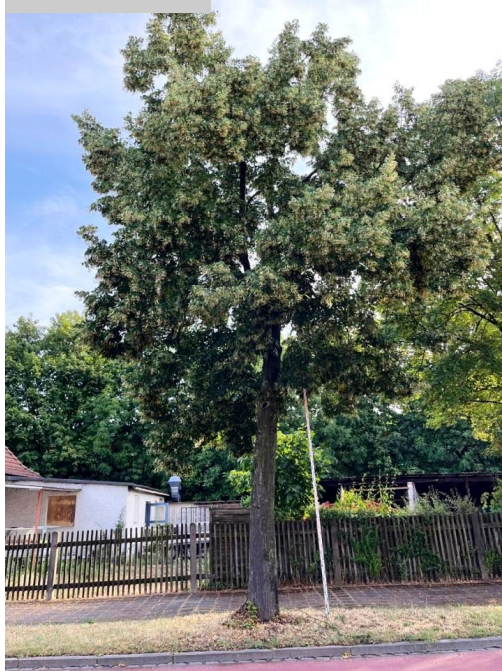
Abb. 7.3-16

Baum-Nr. 52 Linde

Die Astungswunden in der Krone enthalten weder Mulm, noch Hinweise auf Eremiten.
Es konnte kein Besatz durch den Eremit festgestellt werden.

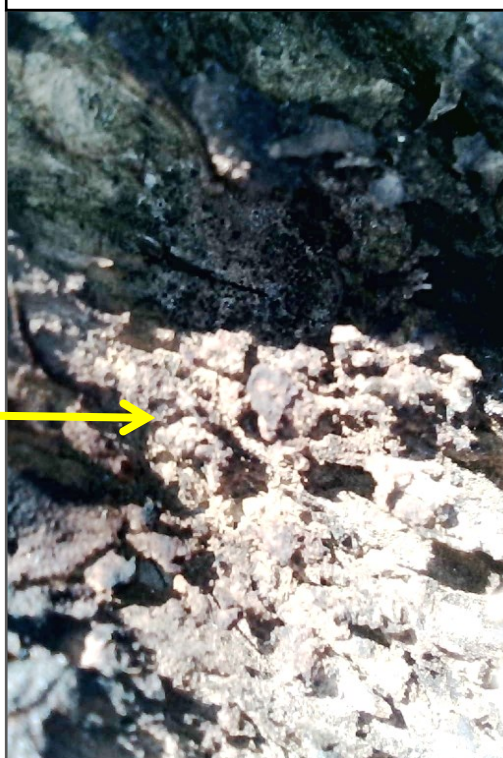
Abb. 7.3-18: Endoskopaufnahme: kein Mulm, kein Hinweis auf Eremiten

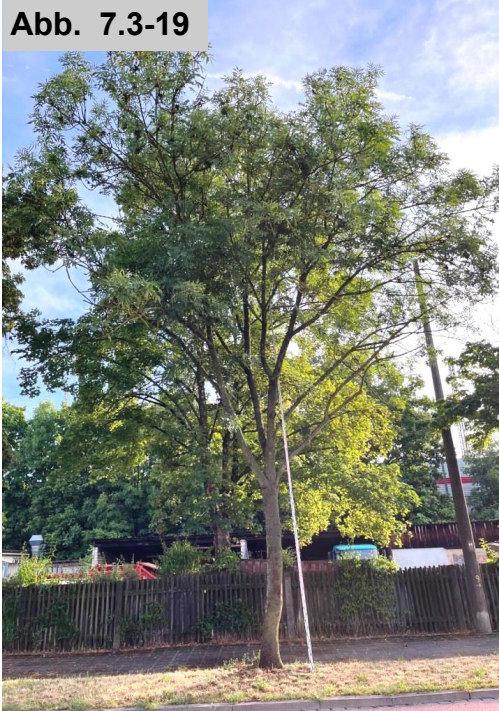
Abb. 7.3-19

Baum-Nr. 53 Gemeine Esche

Die Astungswunde stellt keine geeignete Habitatstruktur dar. Am Baum sind keine weiteren Schäden festzustellen.
Es konnte kein Besatz durch den Eremit festgestellt werden.

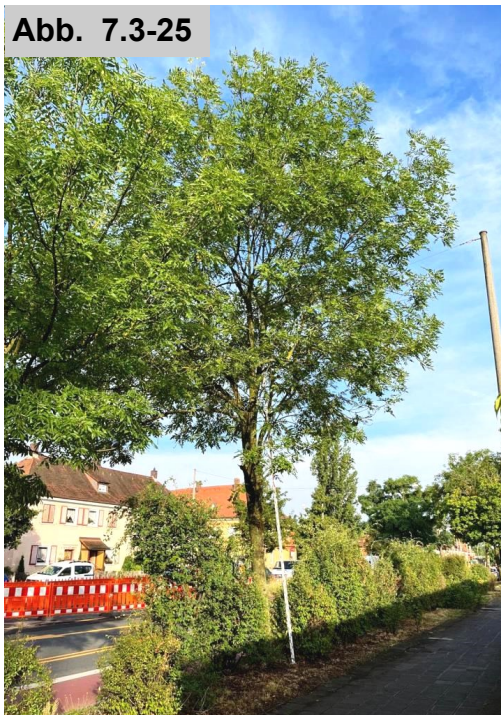
Abb. 7.3-25

Die Rindenschäden sind nicht als Habitatstruktur für den Eremiten geeignet.
Es konnte kein Besatz durch den Eremit festgestellt werden.

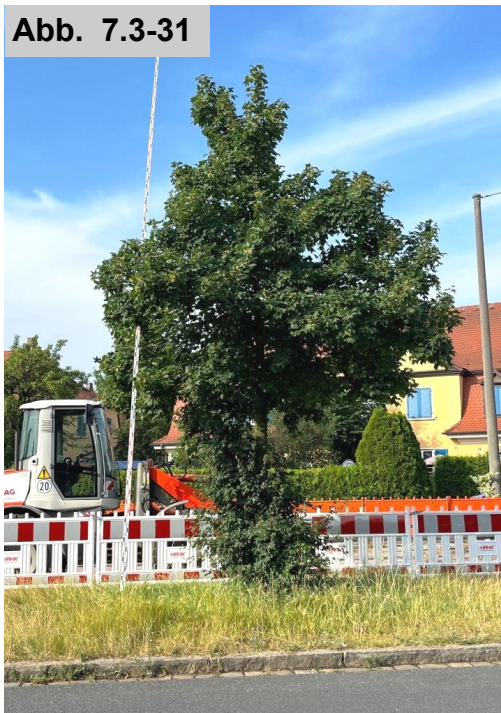
Abb. 7.3-31

Der Riss ist nicht als Habitatstruktur für den Eremiten geeignet.
Es konnte kein Besatz durch den Eremit festgestellt werden.

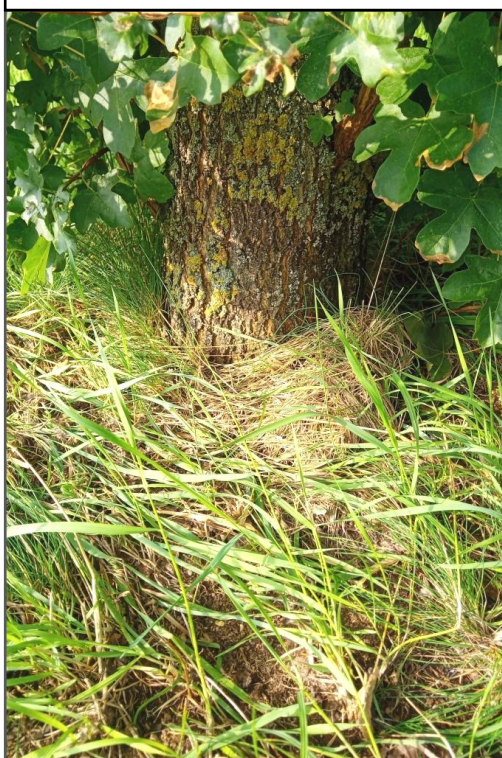
Abb. 7.3-33: keine Mulmansammlung oder Kotspuren von Eremiten

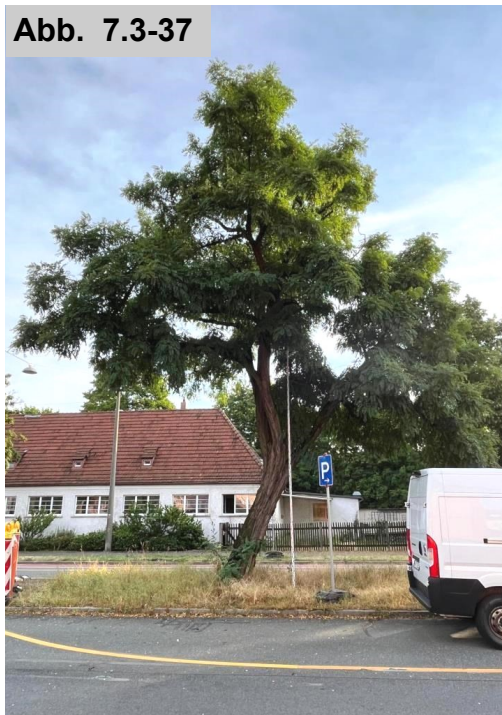
Abb. 7.3-37

Die Rindenschäden sind nicht als Habitatstruktur geeignet und in der Höhlung wurden keine Hinweise auf Eremiten gefunden.
Es konnte kein Besatz durch den Eremit festgestellt werden.

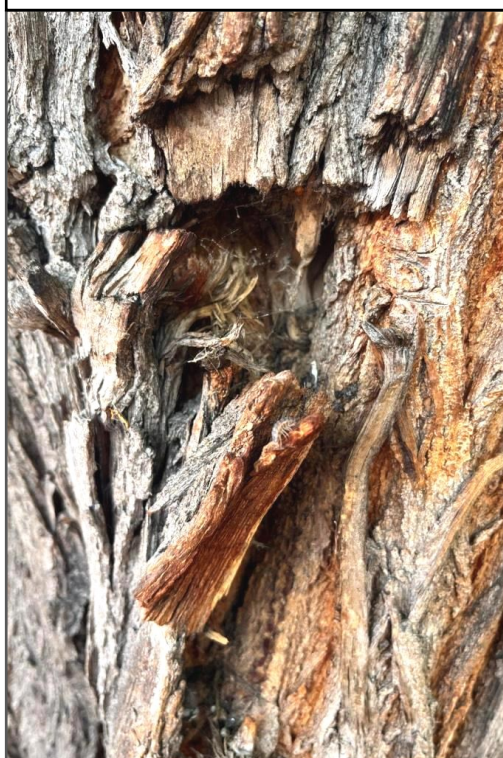
Abb. 7.3-39: kleine Höhlung ohne Mulmbildung

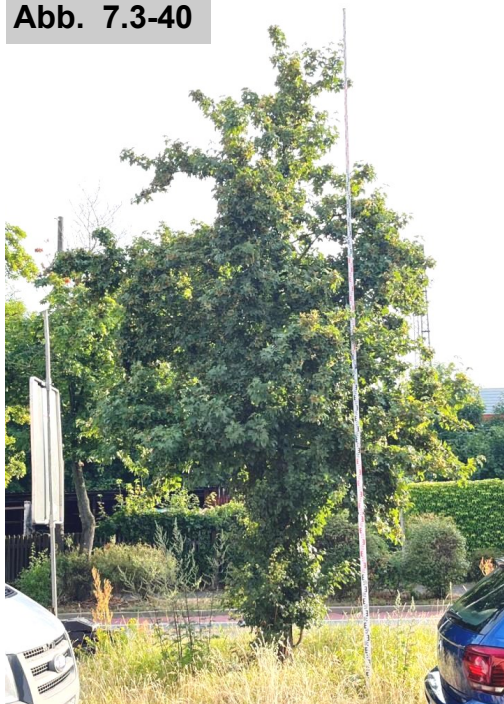
Abb. 7.3-40

Baum-Nr. 179 Feld-Ahorn

Die Rindenschäden sind nicht als Habitatstruktur für den Eremiten geeignet.
Es konnte kein Besatz durch den Eremit festgestellt werden.

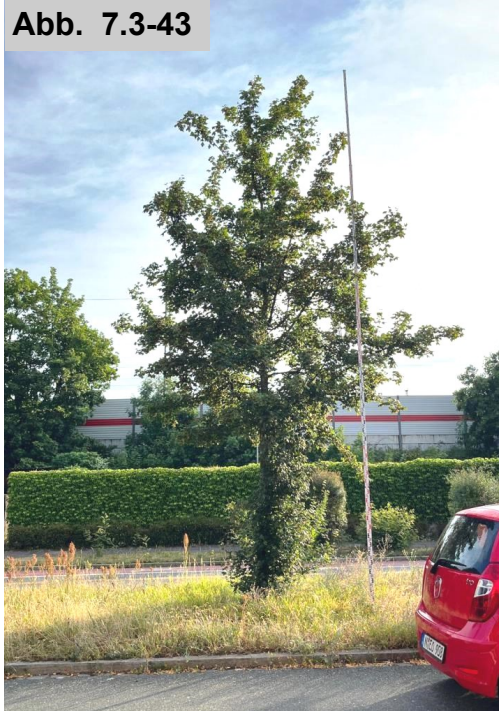
Abb. 7.3-43

Die Rindenschäden sind nicht als Habitatstruktur für den Eremiten geeignet. Der Baum weist keine anderen Schäden auf.
Es konnte kein Besatz durch den Eremit festgestellt werden.

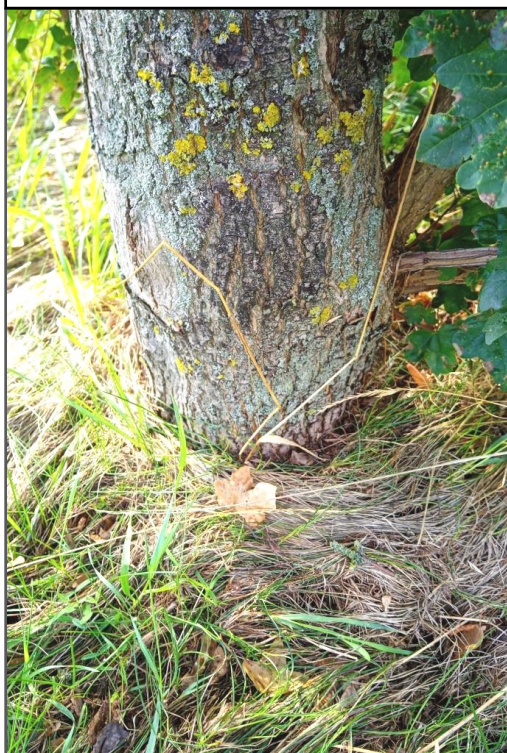
Abb. 7.3-44: keine Schadstellen am Stammfuß

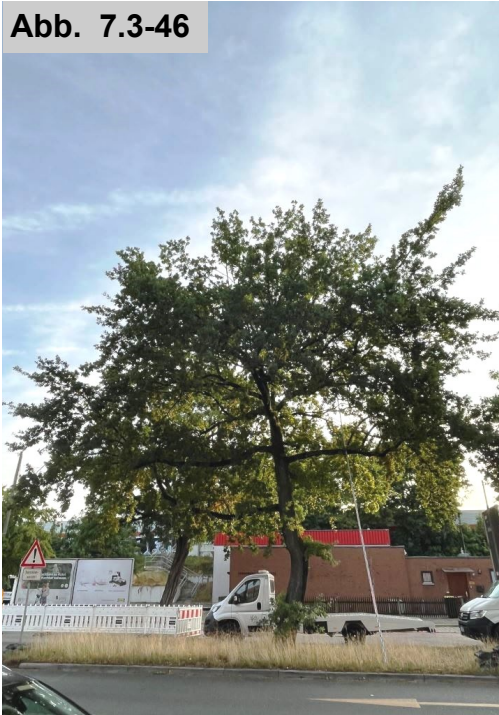
Abb. 7.3-46

In den Astungswunden war keine Mulmbildung festzustellen, weshalb sie kein geeignetes Habitat für Eremiten sind.
Es konnte kein Besatz durch den Eremit festgestellt werden.

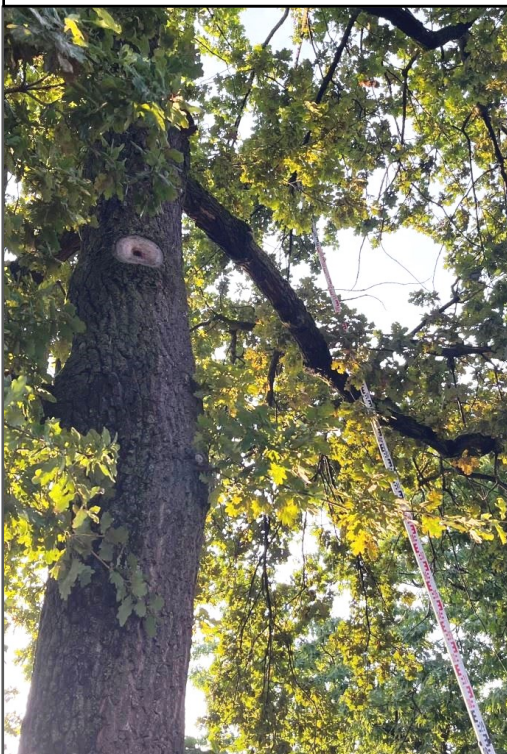
Abb. 7.3-47: Astungswunde am Stamm; nicht eingefault

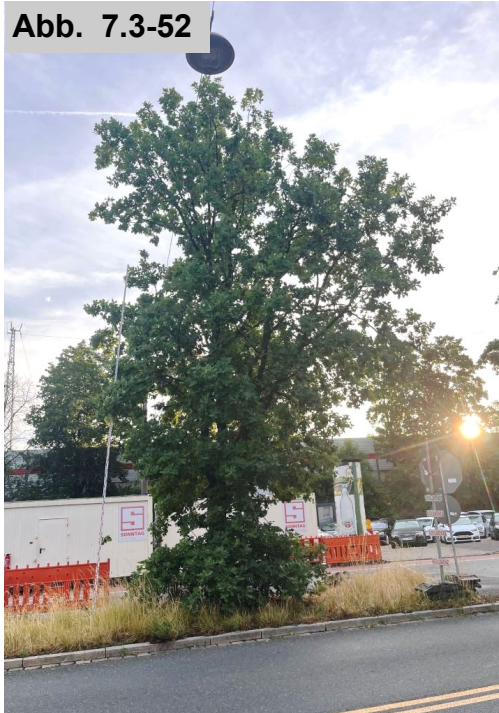
Abb. 7.3-52

Die Astungswunde dient nicht als geeignetes Habitat für Eremiten.
Es konnte kein Besatz durch den Eremit festgestellt werden.

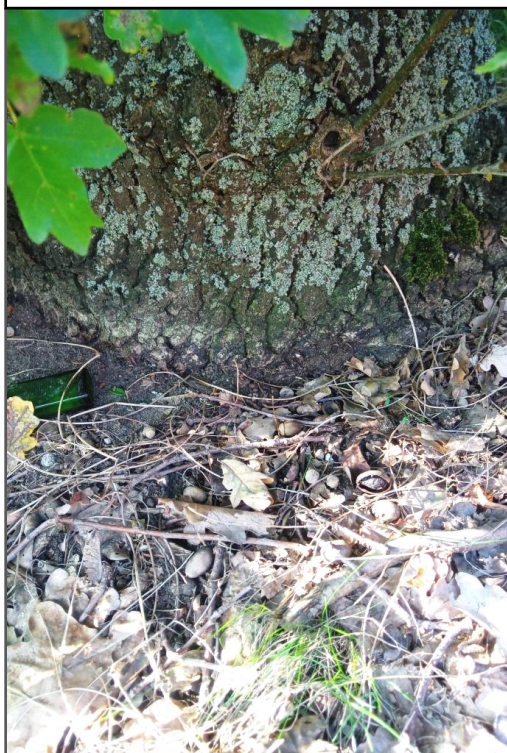
Abb. 7.3-53: keine Mulmansammlung
oder Kotspuren am Stammfuß

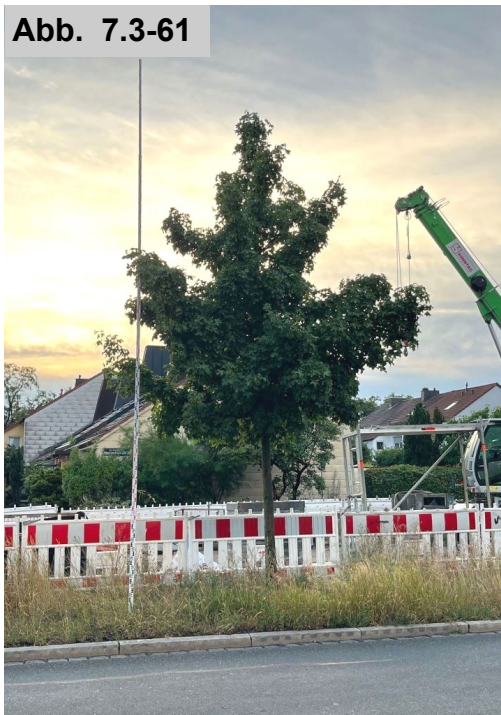
Abb. 7.3-61

Die Rindenschäden sind nicht als Habitatstruktur für den Eremiten geeignet.
Es konnte kein Besatz durch den Eremit festgestellt werden.

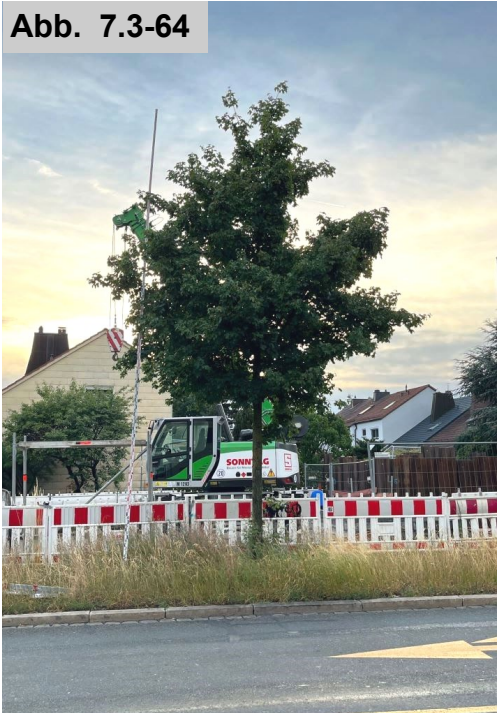
Abb. 7.3-64

Die Rindenschäden sind nicht als Habitatstruktur für den Eremiten geeignet.
Es konnte kein Besatz durch den Eremit festgestellt werden.

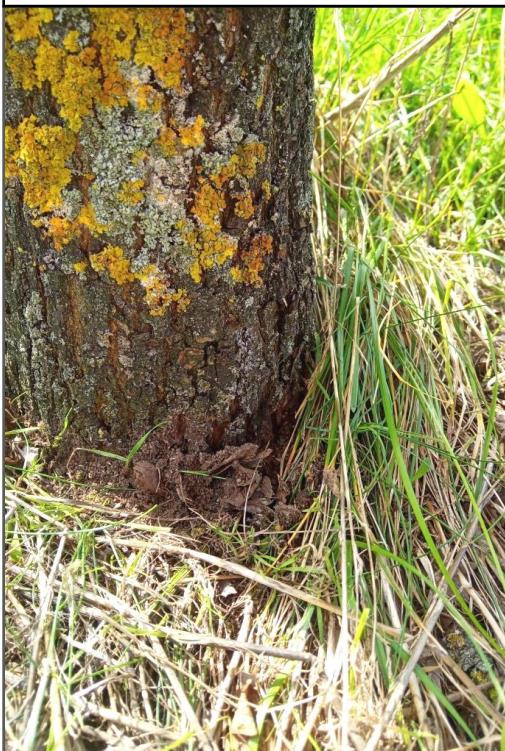
Abb. 7.3-65: keine Schäden am Stammfuß

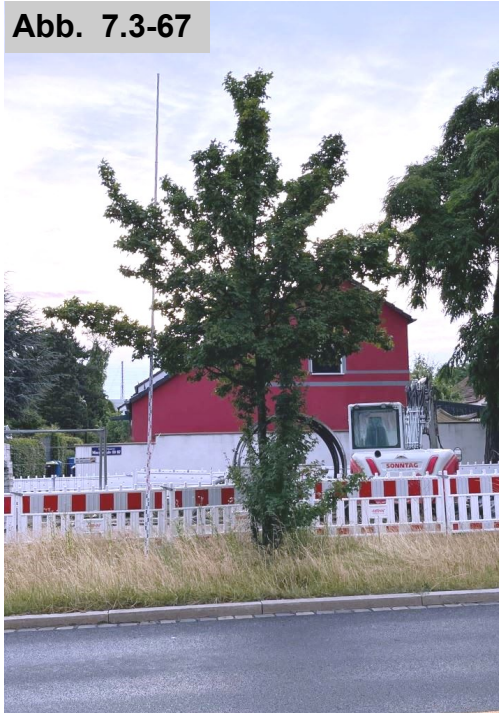
Abb. 7.3-67

Der Baum weist keine Schadstellen auf, die für den Eremit als Habitatstruktur dienen könnten.
Es konnte kein Besatz durch den Eremit festgestellt werden.

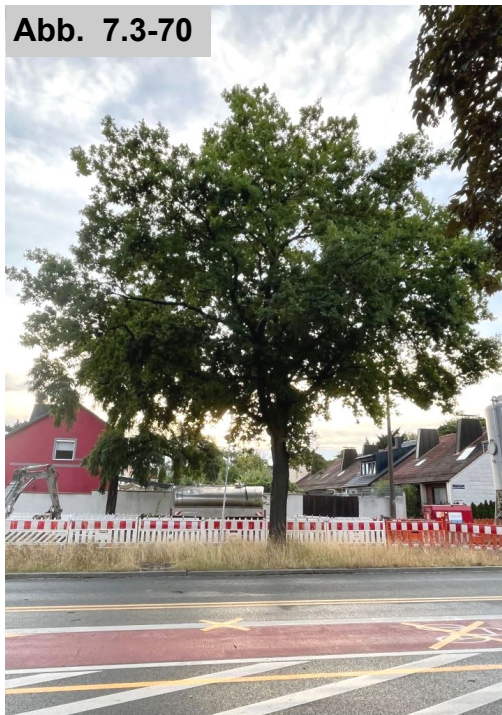
Abb. 7.3-70

Der Astausbruch sowie die Astungswunde sind keine geeigneten Habitatstrukturen für Eremiten.
Es konnte kein Besatz durch den Eremit festgestellt werden.

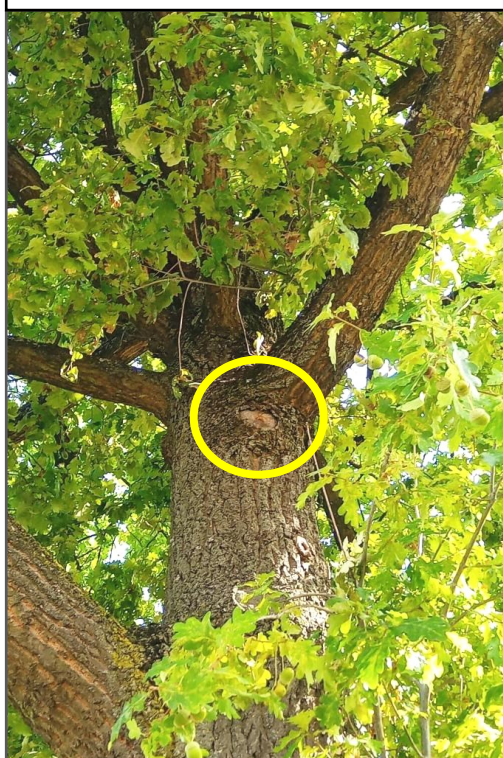
Abb. 7.3-72: Astungswunde ohne Mulmbildung; kein geeignetes Habitat für Eremiten
