FESTSTELLUNGSENTWURF

Unterlage / Blatt-Nr.: 6.4
 Höhenplan
 GVS Heglau - Merkendorf

Straße / Abschn.-Nr. / Station: B13_1020_0,994 bis B13_1040_1,600
 PROJIS-Nr.: 09 039910 00

B 13 Ansbach - Ingolstadt
 Ortsumgehung Merkendorf
 Bau-km 0+000 bis 2+570

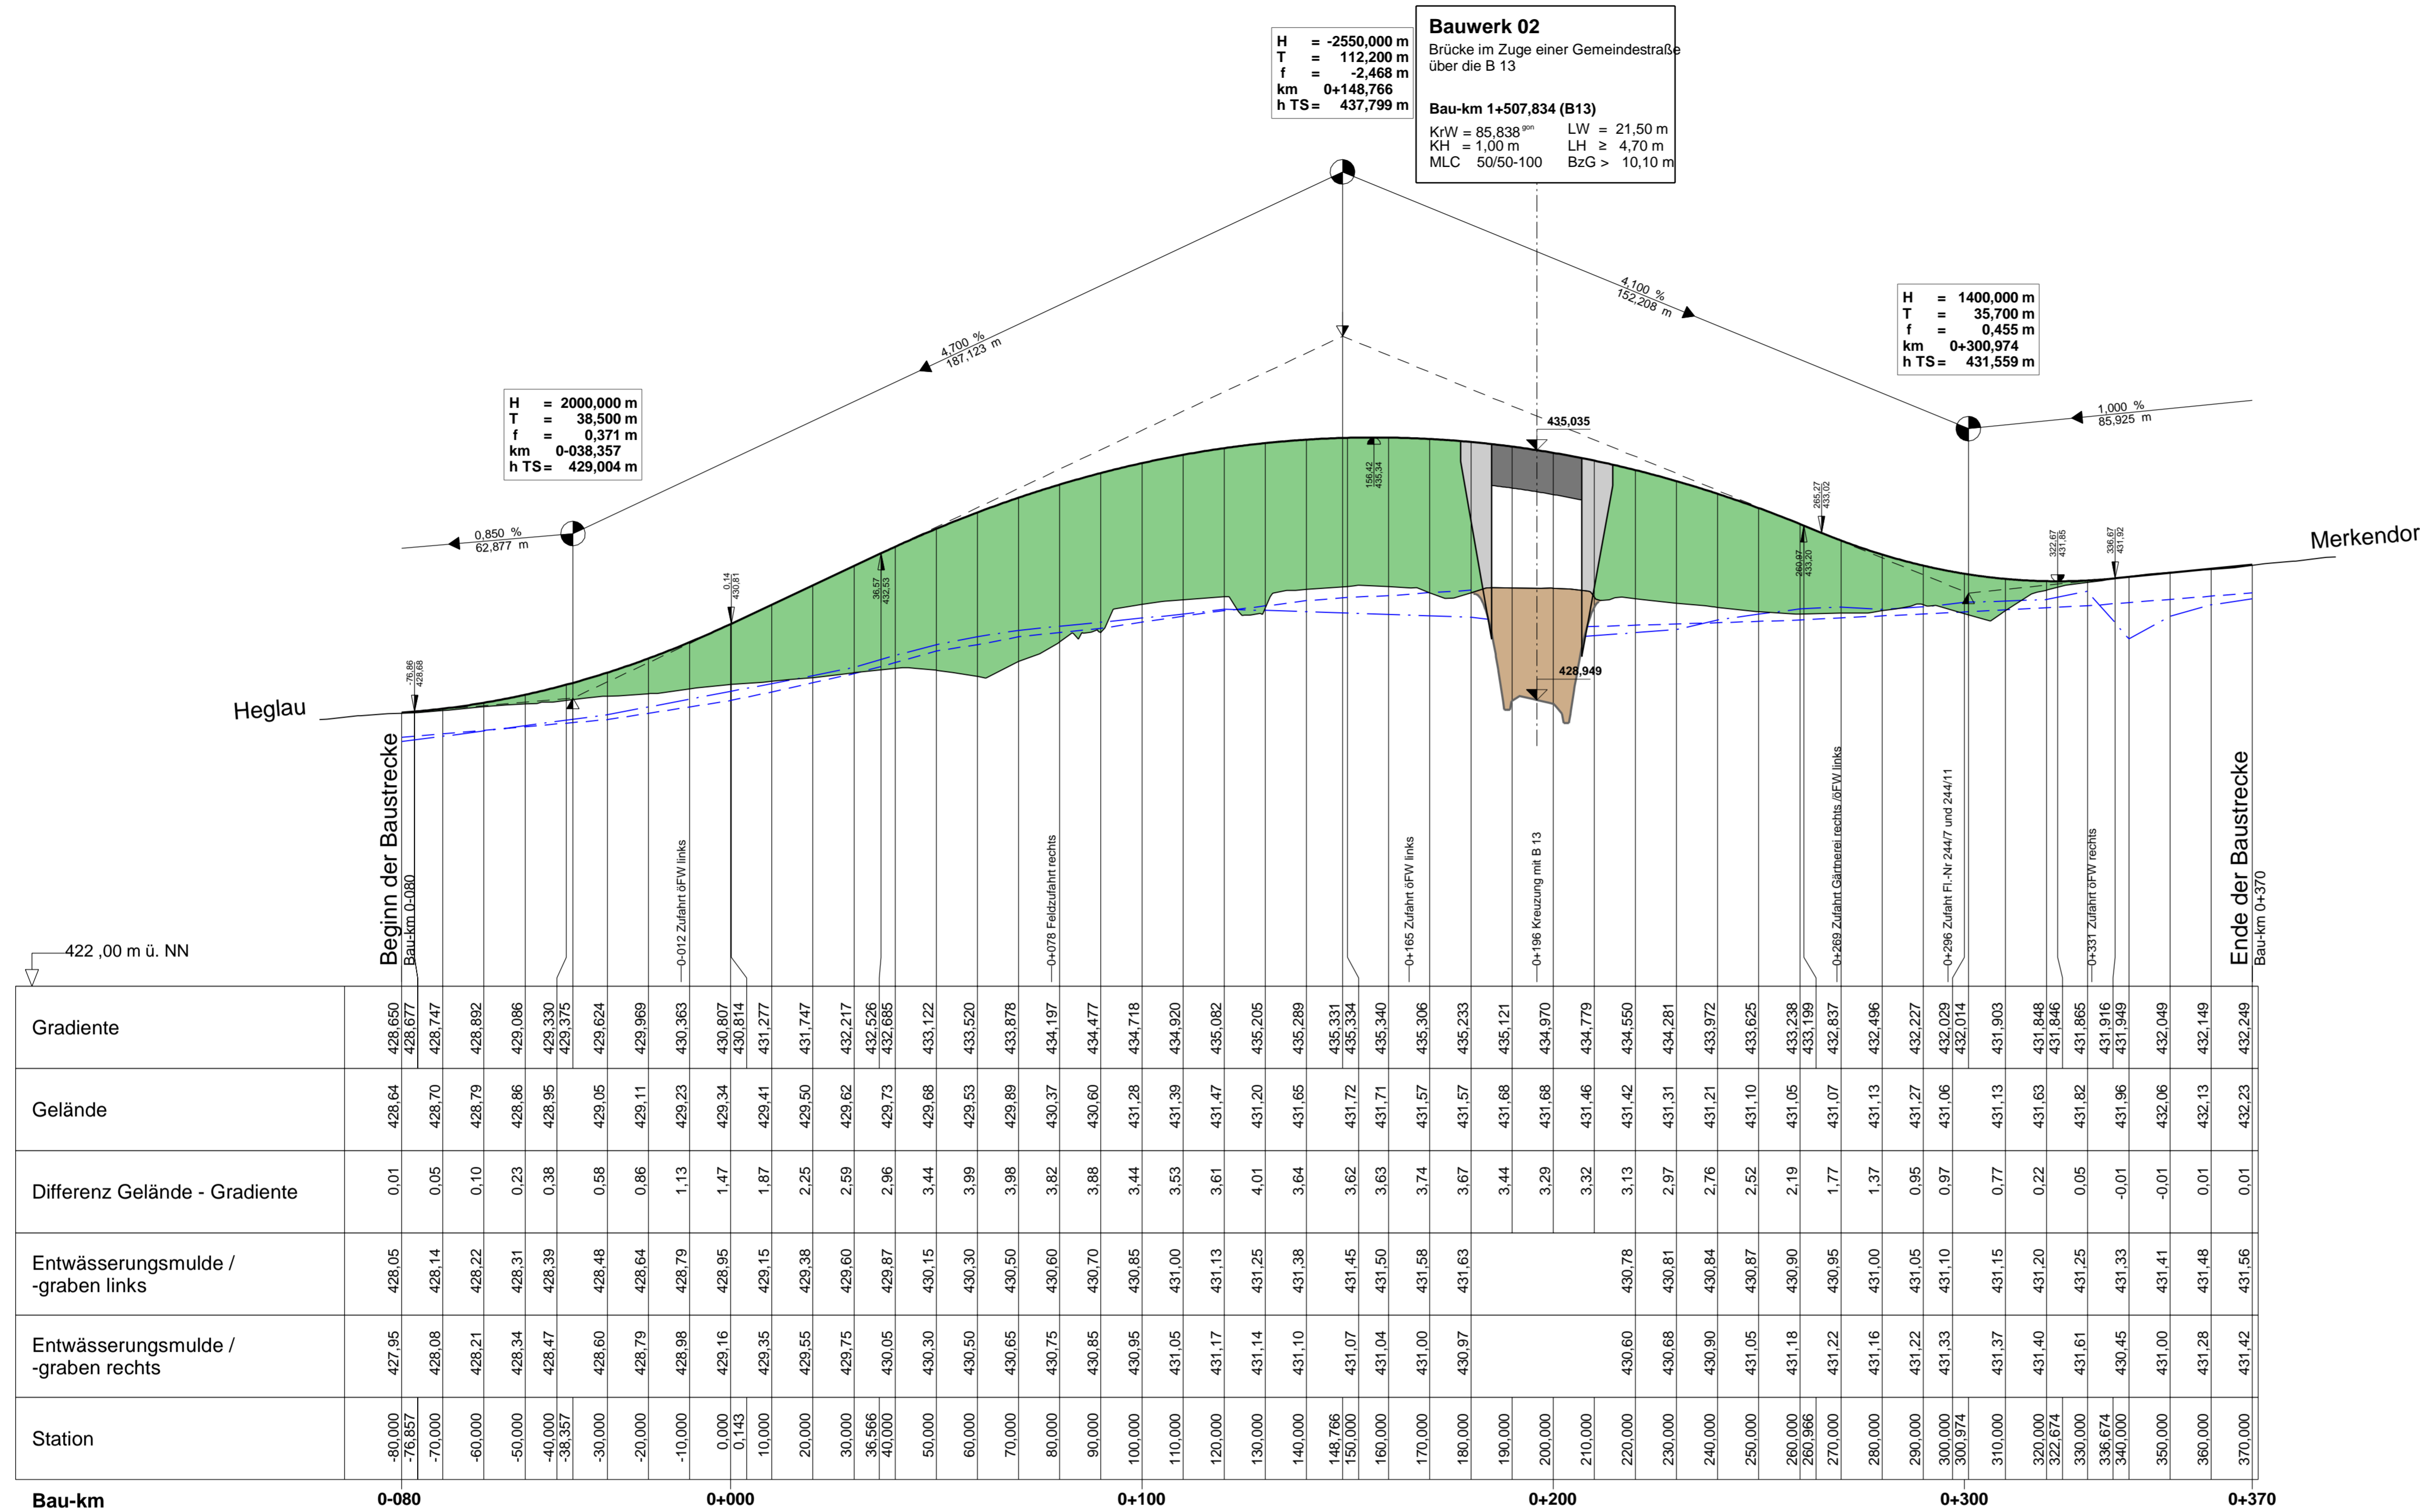
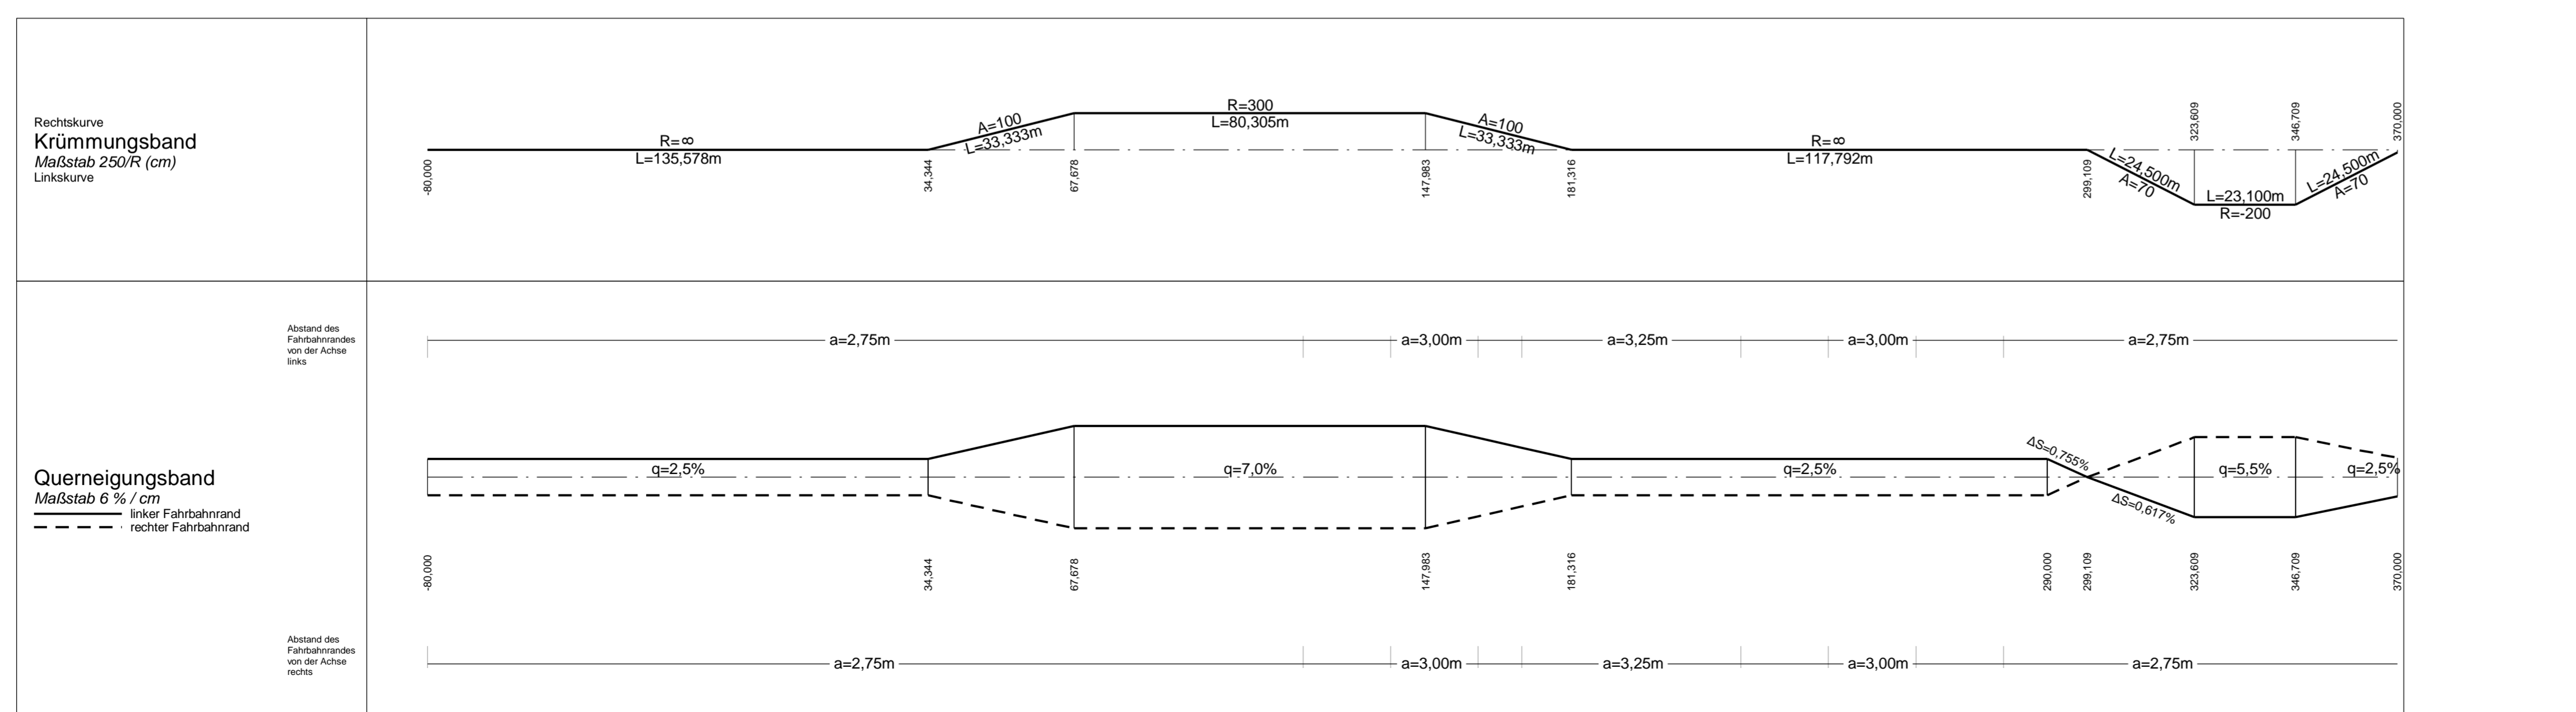
Neigungsbrechpunkt:
 1.500 % / 1531.000 m
 0.700 % / 725.000 m

Neigungsbrechpunkt:
 H = 15 000 m
 T = 362.155 m
 f = 4.372 m
 km = 0+601.335
 h TS = 415.868 m
