**Stadt Nürnberg
Gemarkung Neunhof
Flur Nr. 887**

Feststellungsentwurf

Unterlage 9.2 / 6

**Rothenburger Straße
Lückenschluss Tiefes Feld**
 Landschaftspflegerischer Begleitplan
 Maßnahmen Blatt 6
 Ausgleichsmaßnahme 14 A

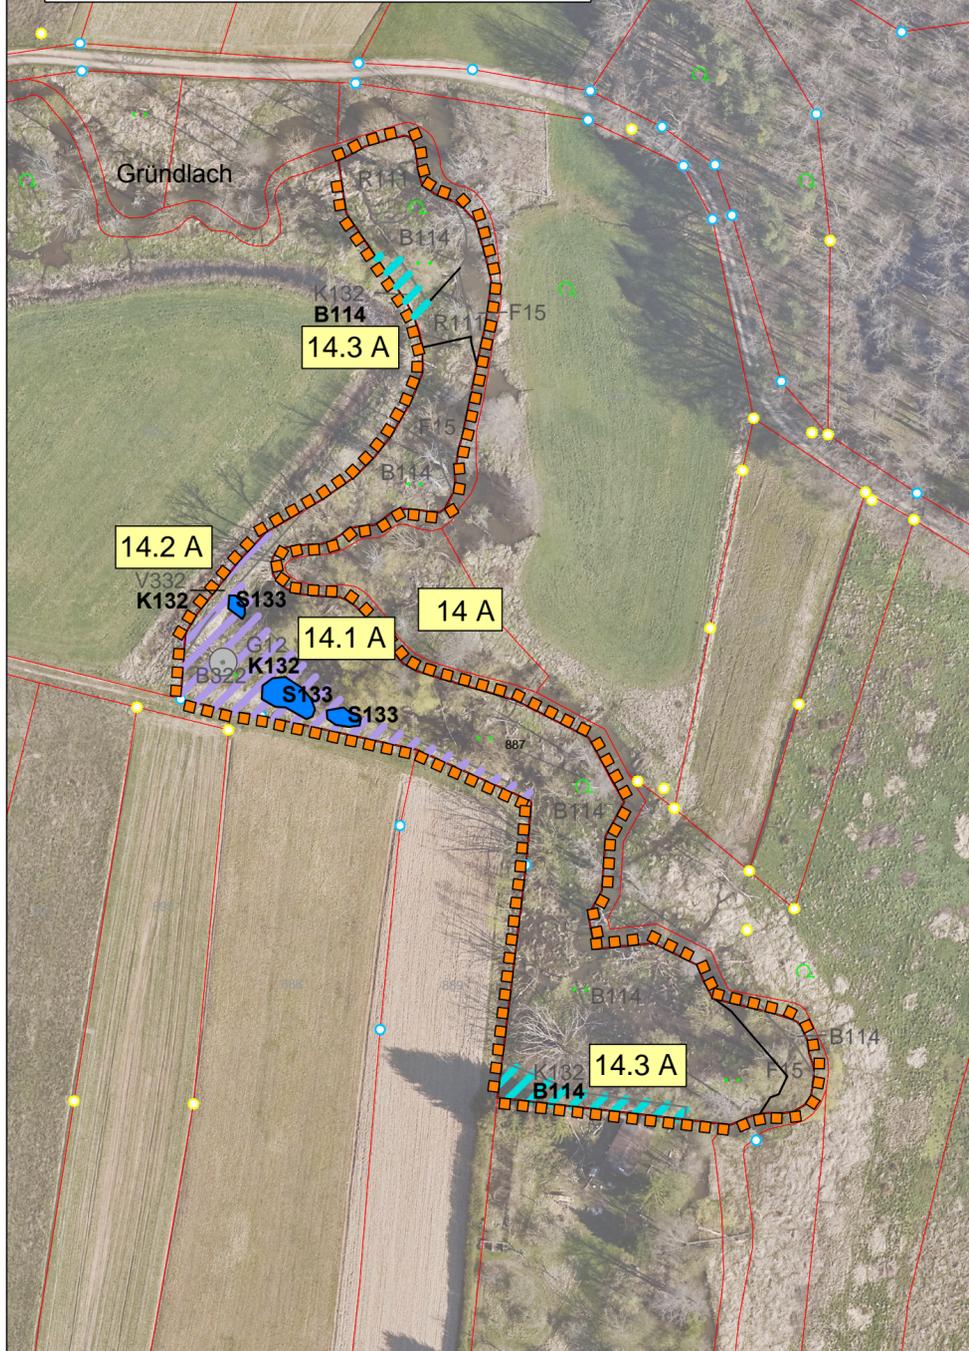
14 A Entwicklung von Feuchtfächen im Gründlachtal bei Neunhof

14.1 A Anlage von Mulden und Senken

14.2 A Entwicklung einer artenreichen Kraut- / Staudenflur auf feuchtem bis nassem Standort

14.3 A Entwicklung von Auengebüsch im Anschluss an bestehendes Auengebüsch
